The Rail Safety Inspection Office

### **Investigation Report of Railway Accident**

Collision of regional passenger train No. 15501 with an obstacle – rockslide with  
consequent derailment between Poniklá and Hrabačov stations

č. j.: 6-290/2015/DI

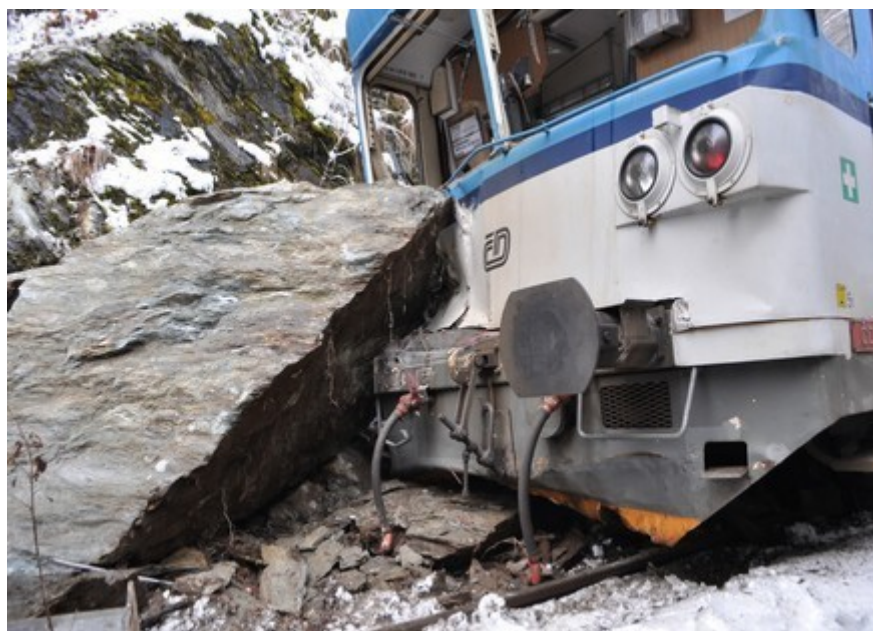
Obr. č. 1: Pohled na místo MU

- HDV 95 54 5 810.563-7 vlaku Os 15501 narazilo do sesutého skalního masivu o rozměrech cca 20 x 15 m, který spadl do průjezdného průřezu pojezděné TK v blíže neurčitelné době dne 28. 1. 2015 mezi průjezdy vlaků Os 15500 a Os 15501 tímto místem (tj. cca 5:25 – 6:33 h);

- sesutý skalní masiv byl nalezen rozlomený na několik částí v prostoru mezi kolejnicovými pasy pojezděné TK a po obou stranách této TK;
- pata skály se nacházela cca 2 m od pravého kolejnicového pasu;

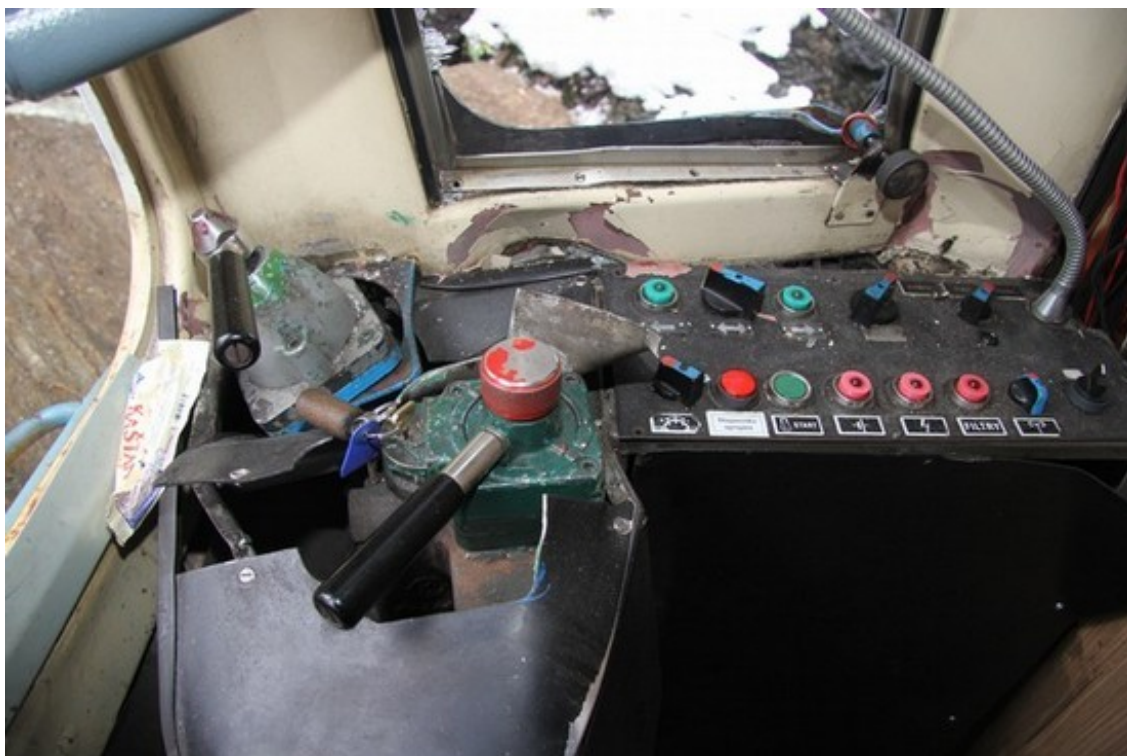
Tvrzení strojvedoucího ohledně zavedení rychločinného brzdění nebylo rozbořem dat jízdy vlaku Os 15501 prokázáno. Při ohledání místa MU zaměstnanci PČR a DI byla zjištěna poloha rukojeti vlakové brzdy v poloze „JÍZDA“, poloha rukojeti přímočinné brzdy se nedala zjistit vzhledem k poškození brzdíče, byl utržen ze svého místa a pootočen – vliv nárazu. Manometry brzdové soustavy byly v nulové poloze.

Obr. č. 6: Poloha brzdíčů na stanovišti strojvedoucího

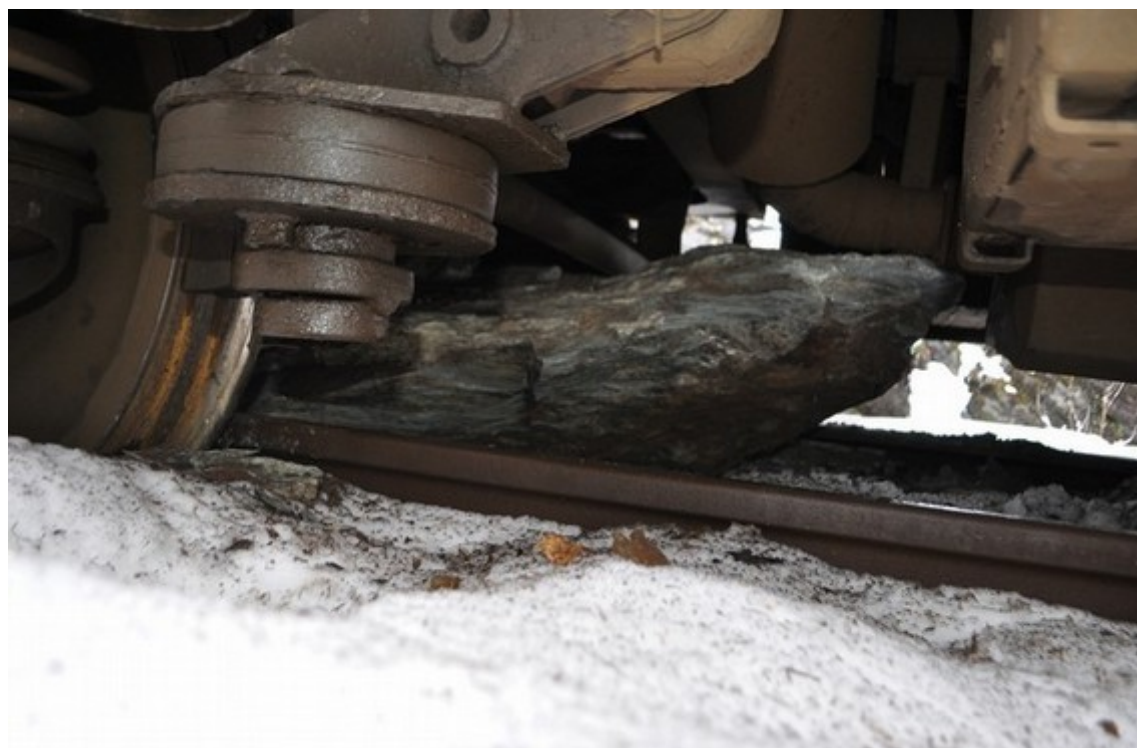
- HDV č. 95 54 5 810.563-7 bylo nalezeno čelem v km 10,362 najeté do skalního masivu a bylo vykolejené;
- HDV č. 95 54 5 810.563-7 vykolejilo přední nápravou vlevo ve směru jízdy;

Část této skály se dostala i pod HDV a v důsledku toho došlo k následnému vykolejení přední nápravy tohoto HDV vlevo ve směru jízdy. Následkem srážky s touto překážkou došlo i k těžkému zranění strojvedoucího, a lehčím zraněním vedoucího obsluhy vlaku a 10 cestujících. Trať byla zprovozněna dne 4. 2. 2015, do té doby byl provoz zajišťován náhradní autobusovou dopravou.

Obr. 7: Pohled na vykolejenou nápravu v důsledku spadlé skály

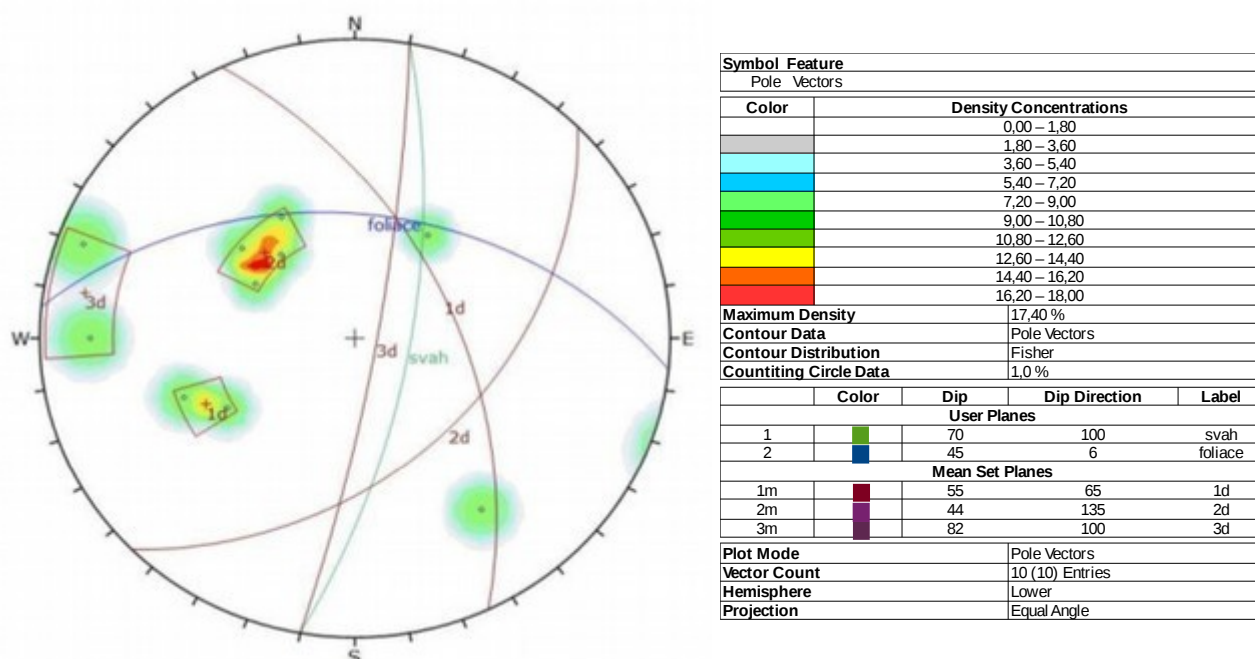
Dle odborného geotechnického posudku firmy ARCADIA ke zřícení masivu došlo přírodním vlivem, cyklickým zatékáním a zamrzáním vody v diskontinuitách v řádu několika staletí. Skalní masiv je tvořen horninami krkonošsko-jizerského krystalinika, zejména břidlicemi. Jsou pevné až velmi pevné, při patě svahu slabě zvětralé. V horninách se nacházejí drobné mikrovrásky. Soustředěný přítok vody nebyl zjištěn.

Obr. č. 8: Stereogram hlavních diskontinuit se znázorněnou foliací hornin (modře), orientace svahu (zeleně), diskontinuity způsobující skalní řízení (hnědě) Zdroj: ARCADIS

Foliace neboli břidličnatost hornin je proměnlivá a činí 45 – 55° se severní orientací. Vlivem teploty a geostatického tlaku vznikly metamorfózní proměnou tzv. krystalické břidlice. Nerosty původních hornin překrystalizovaly a uspořádaly se ve směru působícího tlaku. Mají většinou plošně paralelní stavbu, tzn. šupinkovité, tabulkovité nebo sloupečkovité minerály jsou uspořádány do paralelních (rovnoběžných) ploch. Přeměna byla ještě často umocněna pronikáním par a roztoků z magmatu, který se nachází v hlubší litosféře. Zatékáním vody do diskontinuit mezi těmito plochami a jejímu cyklickému

zamrzání a rozmrzání došlo v průběhu času k překonání tření jednotlivých bloků a k následnému pádu uvolněného bloku do provozované koleje.

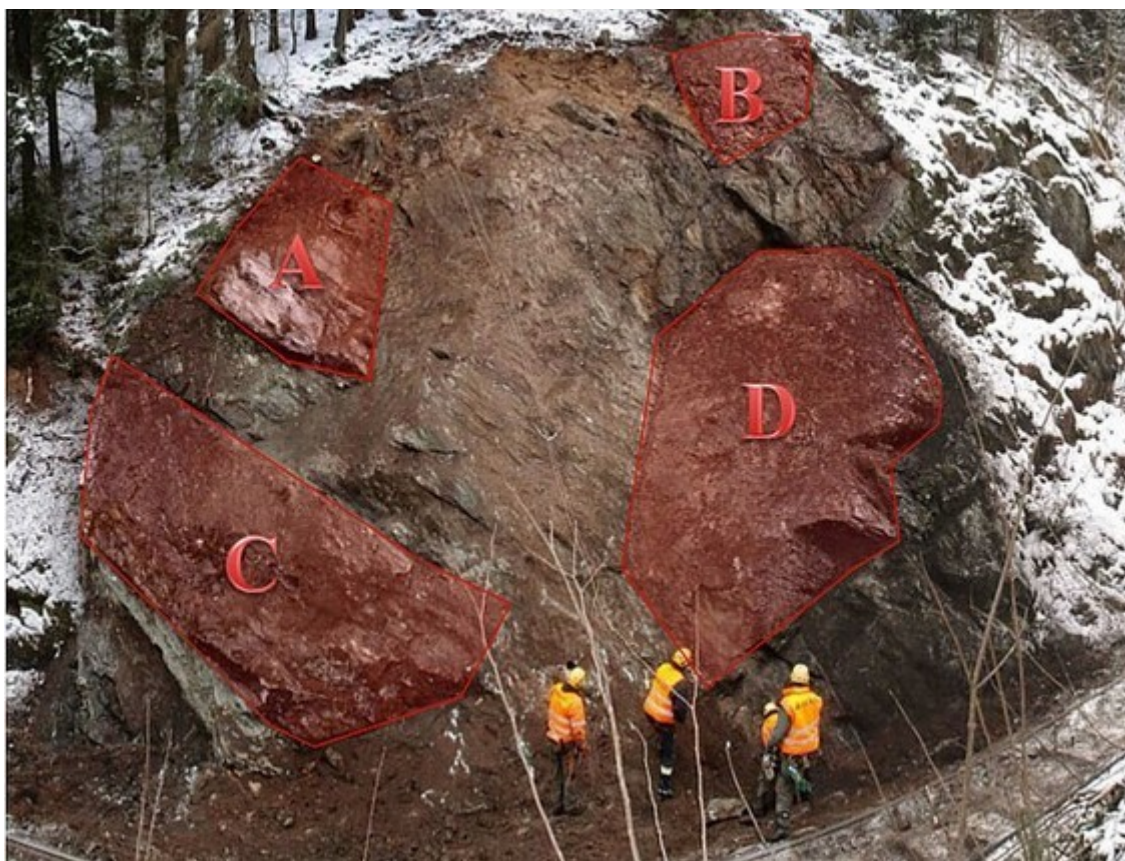
Z tohoto odborného posudku vyplývá dále, že lze očekávat opadávání malých a středních horninových úlomků ze zvětralého masivu a postupné vyjždění dalších skalních bloků. Časovou osu nelze odhadnout. Na skalním svahu se nachází celkem 4 potenciálně nestabilní bloky A – D, které jsou odděleny podložními diskontinuitami různé velikosti. Největší zjištěný posun je v případě bloku C, kde došlo na jižní straně k úplnému oddělení od zbylého masivu a rozevření diskontinuity činí cca 10 mm. Zároveň tento blok tvoří oporu výše ležícím objemům hornin, které jsou rovněž podetnuty systematickou diskontinuitou, jejíž vzdálenost se pohybuje mezi 0,7 – 1,5 m. Blok A byl zmenšen odtěžením rozvolněných partií, ale nelze ho nadále považovat za stabilní. Stabilita bloku B je snižována nepříznivým působením skalního pilíře v jeho nadloží, na styku obou oblouků je patrné drcení. Blok D spočívá v přímém podloží zříceného masivu. Protože jeho pata není nikterak zajištěna a na podložní diskontinuitě je pozorovatelná malá deformace, nelze jej rovněž považovat za stabilní.

Obr. č. 9: Celkový pohled na očištěný úsek skalní stěny s rozmístěním popisovaných bloků

Z posudku dále plyne návrh opatření k zabezpečení skalního masivu, a to co nejdříve po nástupu teplého počasí provést zajištění potenciálně nestabilních horninových klínů a desek, identifikovaných na očištěné ploše skalní stěny (viz Obr. č.: 9). Dle geotechnického posudku je doporučeno jejich přikotvení do podloží pomocí celozávitových tyčí s podložkami a maticemi, upevněných po celé délce cementovou injekční směsí. Po dokončení kotvení bloku C je nutno cementovou směsí vyplnit také trhlinu nad blokem, aby se zabránilo zatékání vody do ní. Tato trhlina má délku cca 7 m, rozevření cca 10 mm a hloubku 1 – 1,7 m. Dále je v tomto posudku uvedeno, že lze očekávat v budoucnosti dva problémy:

1. v místě byla zavedena pomalá jízda  $V_z = 10 \text{ km} \cdot \text{h}^{-1}$ ;
2. v místě MU proběhlo přikotvení bloku „C“ do podloží pomocí celozávitových tyčí s podložkami a maticemi upevněných cementovou injekční směsí;
3. trhlina nad blokem „C“ byla vyplněna cementovou směsí.

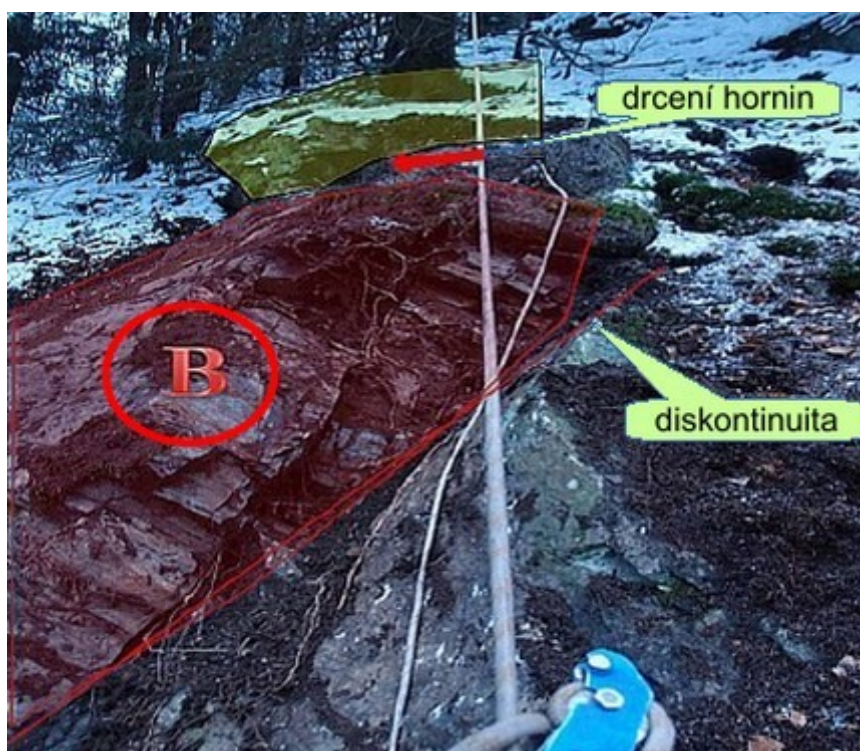
Obr. č. 10: Detailní záběr na blok B ze strany, kde je viditelné podetnutí diskontinuitou. Výše je patrný skalní pilíř. Na styku bloku a pilíře je patrné drcení hornin (červená šipka)

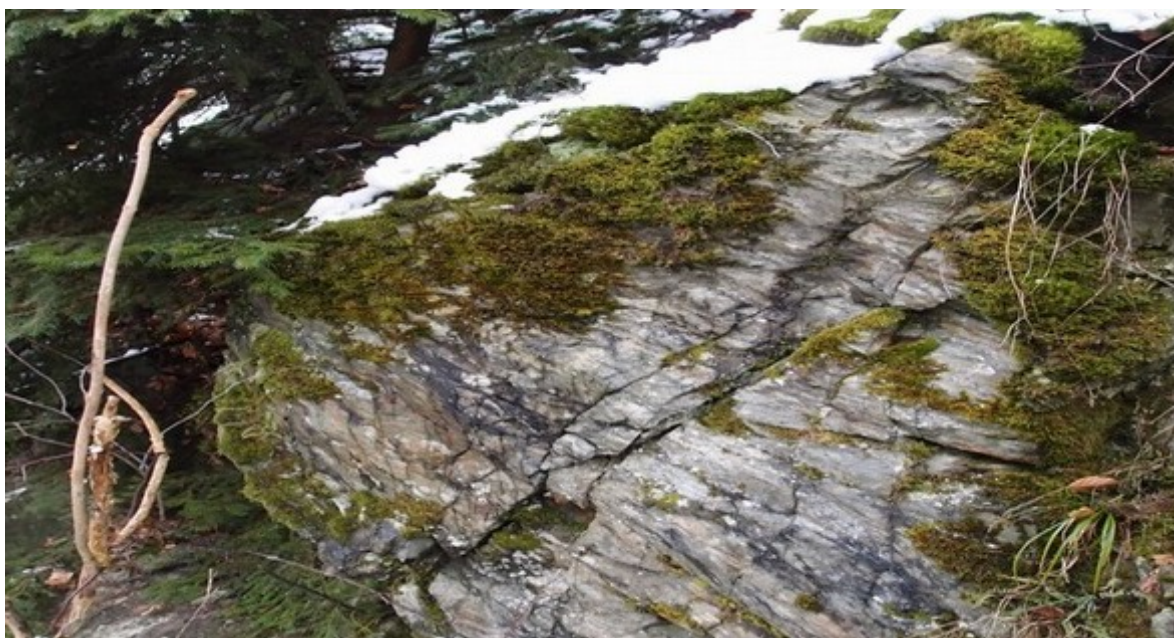
Obr. č. 12: Diskontinuity v masivu

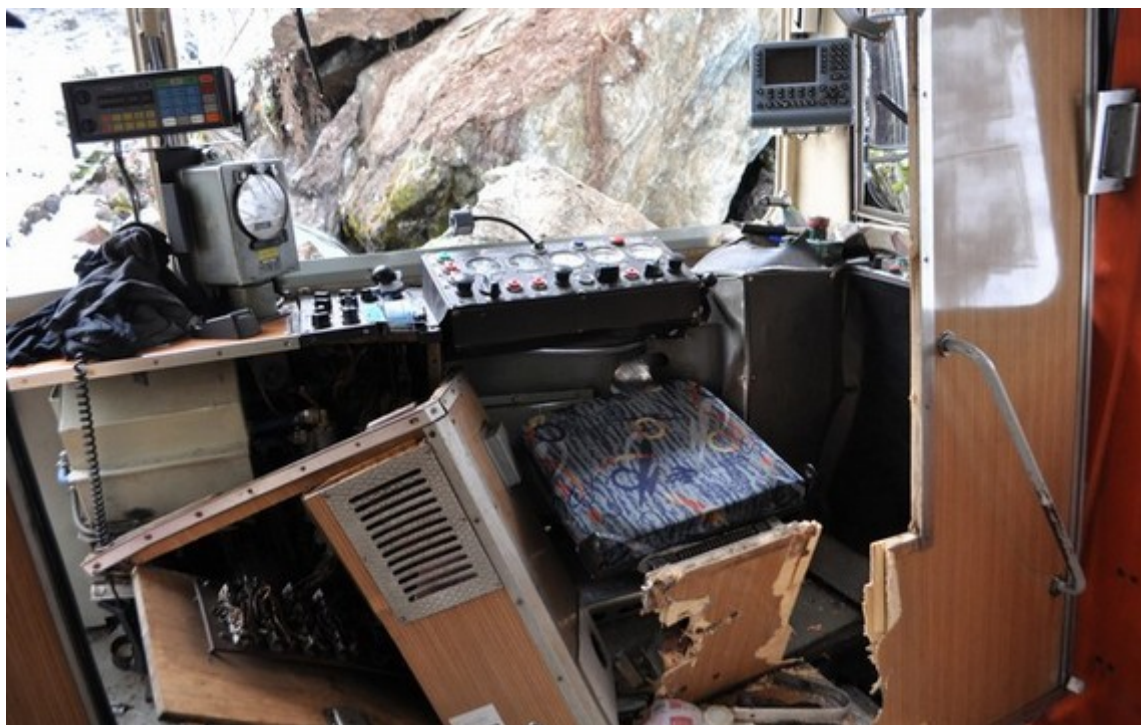
- pod HDV č. 95 54 5 810.563-7 byly nalezeny kusy spadlého skalního masivu;
- na HDV č. 95 54 5 810.563-7 došlo k následujícímu poškození:
  - deformace karoserie 1. stanoviště;

Obr. č. 13: Pohled na zničené stanoviště strojvedoucího

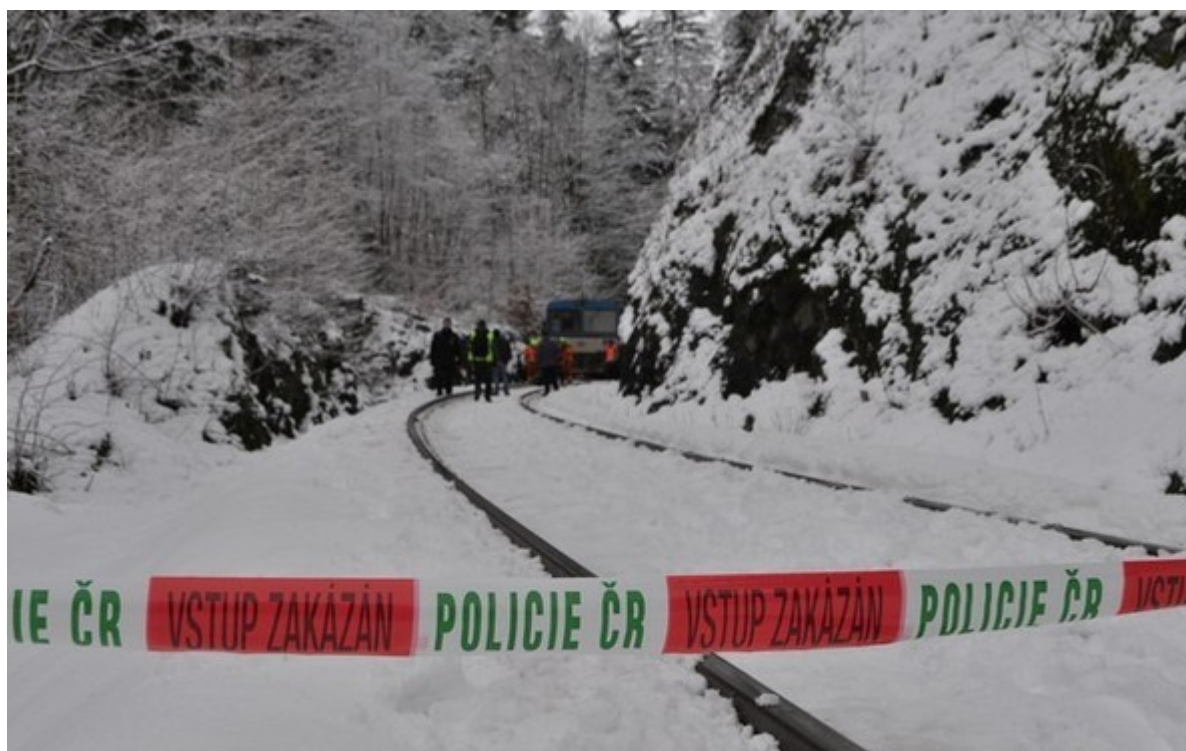
- jiné viditelné porušení skalního svahu nebylo zjištěno;
- spadlý skalní masiv mohl strojvedoucí vlaku Os 15501 spatřit až po najetí do pravostranného oblouku, tj. na vzdálenost cca 40 m;

Obr. č.: 14: Výhled strojvedoucího na místo MU
