The Rail Safety Inspection Office

Nedovolená jízda, srážka se zádržným pražcem kusé odvratné koleje a vykolejení sunutého posunového dílu na dráze-vlečce „Českomoravský cement, závod Praha Radotín“

Accident and incident investigation report

Unauthorized movement of the shunting operation, collision with a restraint sleeper and derailment at „Českomoravský cement, závod Praha Radotín“ siding

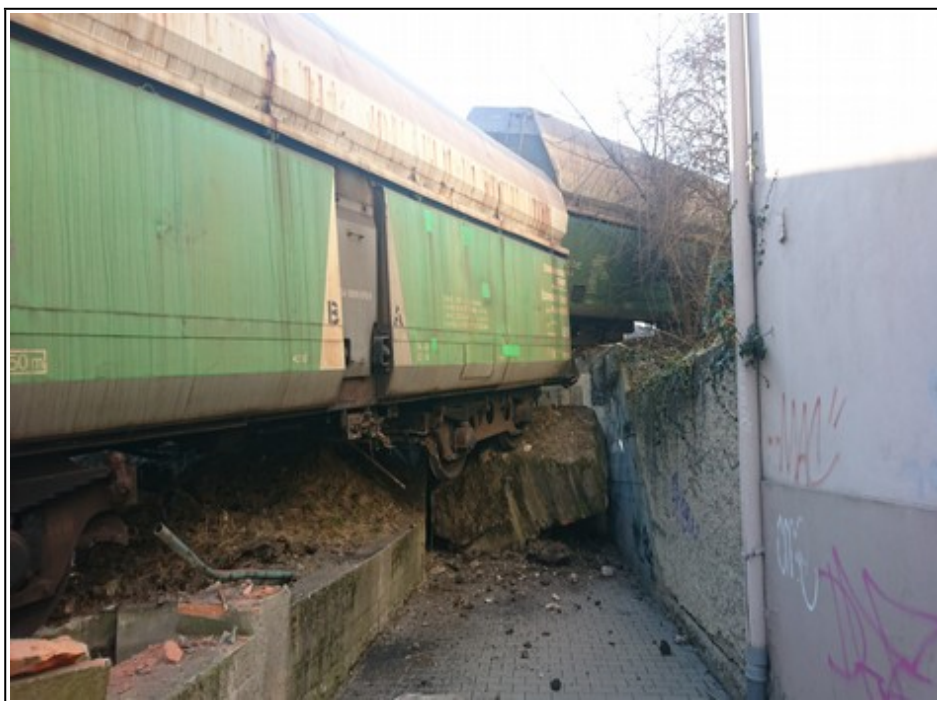
Obr. č. 1: Pohled na vykolejené vozy v podchodu

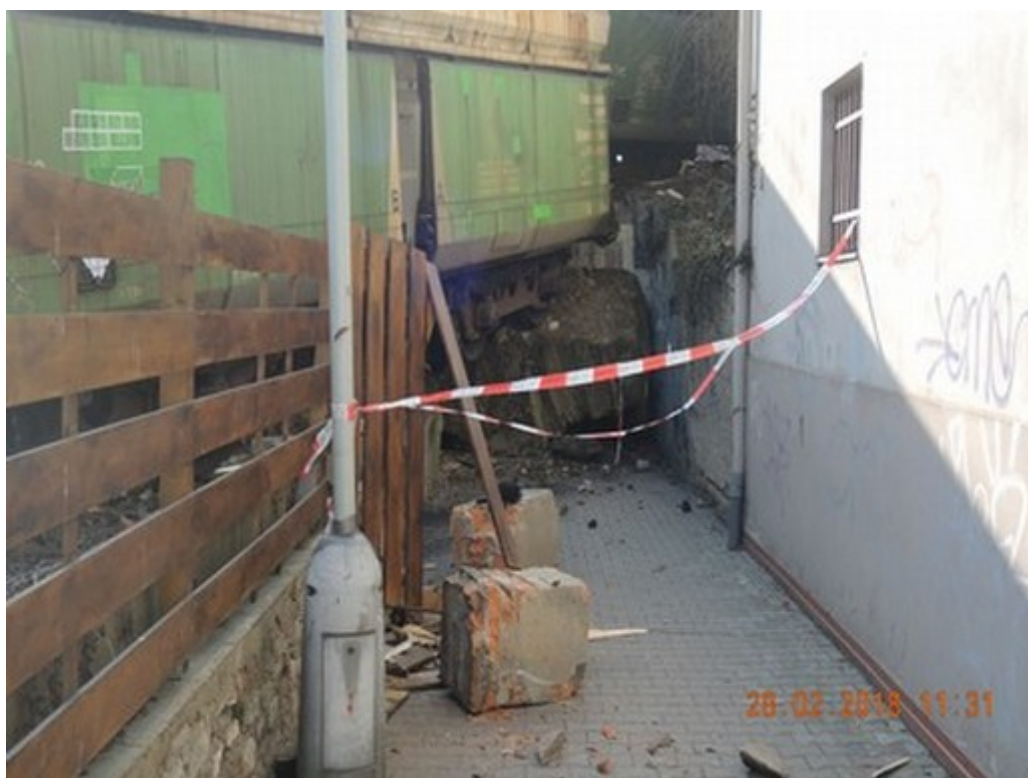
Obr. č. 4: Pohled do veřejně přístupného podchodu
