The Rail Safety Inspection Office

Investigation Report of Railway Accident

Unauthorized movement of regional passenger train No. 8830 past main
(departure) signal S11a at Praha hlavní nádraží station

Friday, 28th March 2014

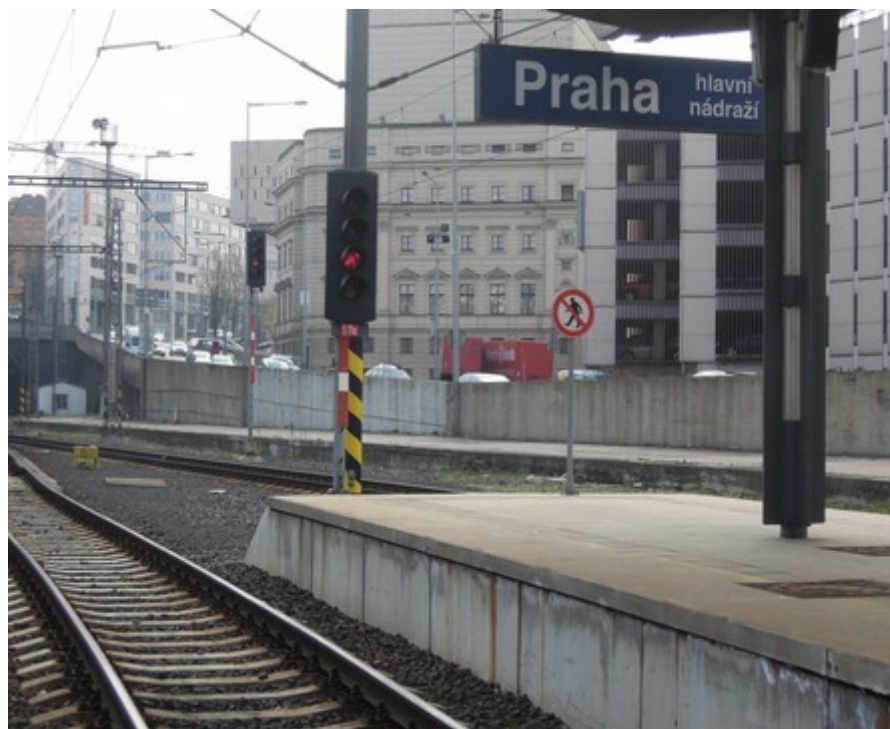
Obr. č. 1: Pohled na místo vzniku MU

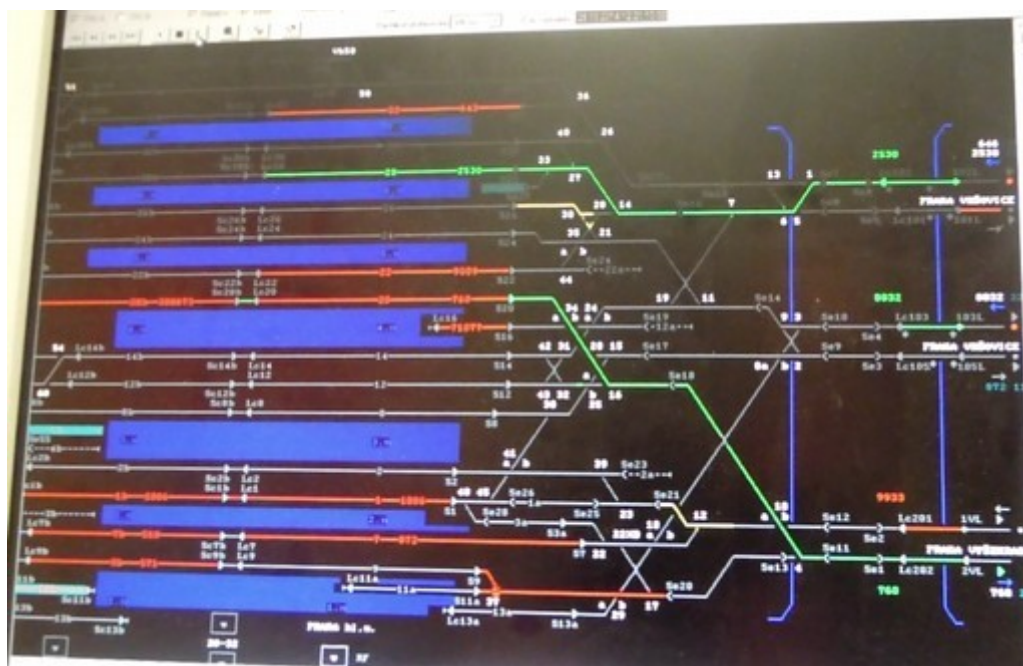
- Výhybky č. 37 a č. 4 v žst. Praha hlavní nádraží nalezeny v rozřezu, jízdou vlaku Os 8830 došlo k deformaci pravého ohnutého jazyka výhybky č. 4, další poškození nebylo zjištěno.
- Elektromotorické přestavníky výhybek č. 37 a č. 4 nalezeny v mezipoloze, kladičky dotekových pák nezapadaly do výřezů vodicích desek. Odjezdové návěstidlo S11a je stožárové, je umístěno v km 185,636 vpravo od koleje č. 11a, na návěstidle svítila návěst „Stůj“, návěstidlo je označeno předepsaným nátěrem a štítkem a viditelnost návěstidla je nejméně 100 m.
- Vlak Os 8830 zastavil v žst. Praha-Smíchov na koleji č. 9, čelo vlaku se nacházelo v km 0,598 před vloženým návěstidlem VL9. V čele vlaku bylo HDV 471.007-5. K poškození drážních vozidel nedošlo.
- Pro opožděný vlak R 790 byla v době před vznikem MU postavena vlaková cesta z SK č. 20 pro odjezd ze žst. Praha hlavní nádraží do žst. Praha-Smíchov

Obr. č. 7: Rozřez výhybky č. 37

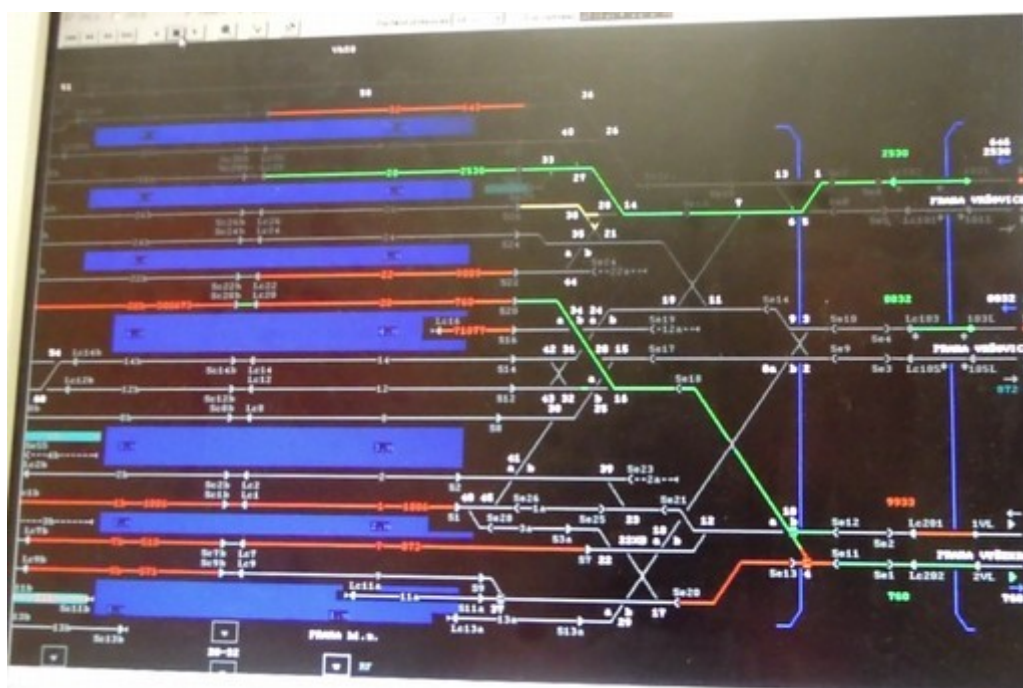
Obr. č. 8: Rozřez výhybky č. 4 vlakem Os 8830 a změna na odjezdovém návěstidle S20 na návěst „Stůj“ pro vlak R 760
