The Rail Safety Inspection Office

Investigation Report of Railway Accident

Collision of the freight train No. 148359 with the freight train No. 53668 between
Velké Žernoseky and Litoměřice dolní nádraží stations

Saturday, 28th March 2015

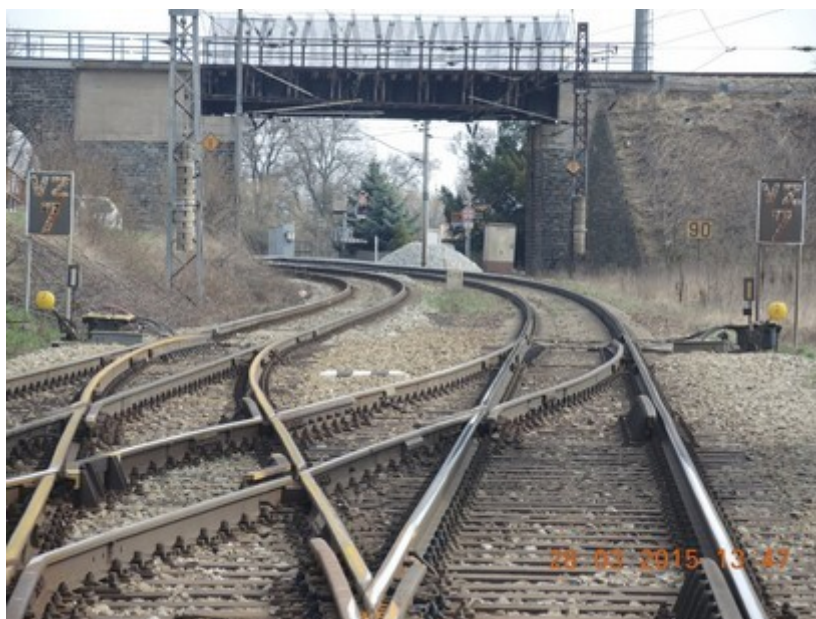
- v km 411,964 se nacházel začátek jednoduché výhybky č. 1. Levý jazyk byl přilehlý k opornici, levý hákový závěr byl zaklesnutý za svěrací čelist a vzdálenost zaklesnutí byla 48 mm. Pravý jazyk výhybky č. 1 byl odlehlý od opornice. Vzdálenost mezi jazykem a opornicí byla 132 mm. Na vnitřní straně pravého jazyka (mezi opornicí a jazykem výhybky) byla viditelná lesklá stopa po dření okolků kol DV v délce 5,10 m. Žluté výhybkové závaží směřovalo od kolejnice a výhybkové návěstní těleso bylo v poloze „Jízda přímým směrem“;

Obr. č.: 3: Pohled na výhybku č. 1 ve směru z 1. SK žst. Velké Žernoseky na 1. TK do žst. Litoměřice Zdroj: DI

- přestavník výhybky č. 1 v km 411,964 byl poškozen;
- v Záznamníku poruch sdělovacího a zabezpečovacího zařízení St. 1 žst. Velké Žernoseky nebyla zapsána žádná porucha.

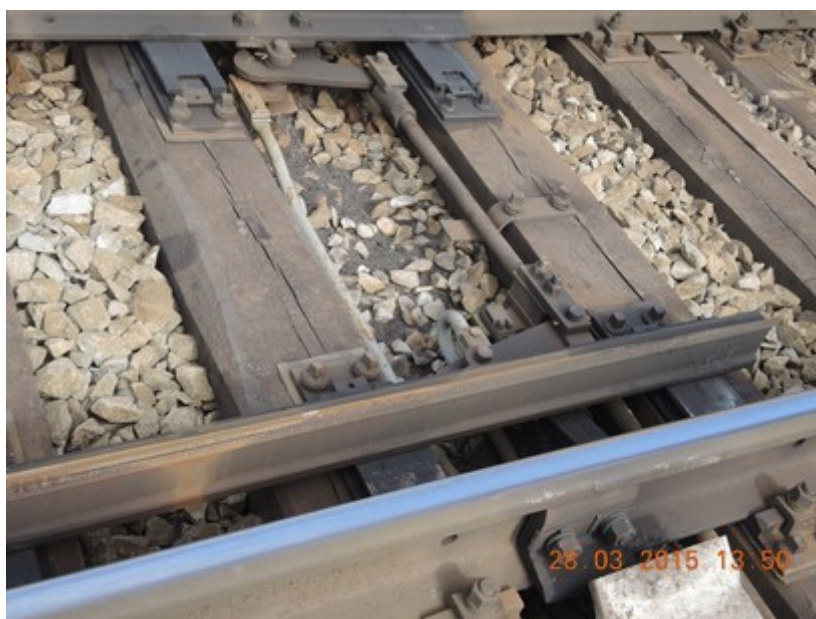
Obr. č. 4: Stopy po okolcích DV na vnitřní straně jazyka výhybky č. 1
Zdroj: DI

- tlačítko „Vypnutí zvonku rozřezu“ bylo stlačeno, zvonek rozřezu nezvonil, rozřezná pojistka výhybky č. 1 byla přepálena;
- všechny plomby na šňůrce a všechny plomby na drátku na hradlové skříni a na indikační desce byly nepoškozené;

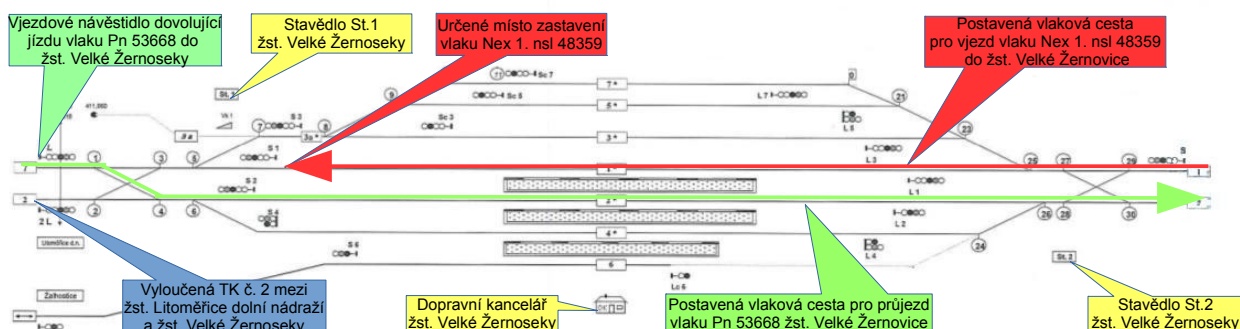
Obr. č. 5: Dopravní situace v žst. Velké Žernoseky krátce před vznikem MU – postavené vlakové cesty. Zdroj: DI

Vlak Nex 148359 však na 1. SK žst. Velké Žernoseky nezastavil, projel okolo odjezdového návěstidla S1 v poloze „Stůj“, svoji jízdou násilně přestavil výhybku č. 1 a nedovoleně vjel na 1. TK mezistaničního úseku mezi žst. Velké Žernoseky a Litoměřice

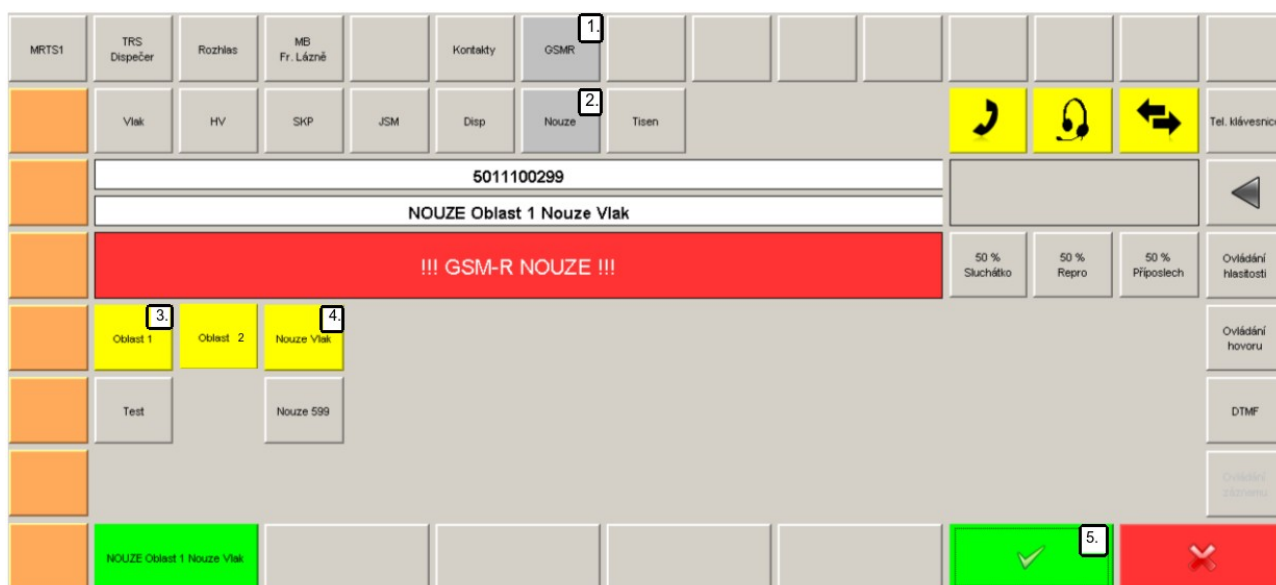
1. stisk tlačítka záložky „GSM-R“;
2. stisk tlačítka záložky „Nouze“;
3. stisk tlačítka pro výběr oblasti (tlačítko „Oblast 1“ nebo „Oblast 2“);
4. stisk tlačítka „Nouze vlak“;
5. stisk tlačítka pro zahájení volání.

Obr. č. 6: Zadávací obrazovka obslužného panelu TOP1

- změnit postup aktivování pokynu „NOUZE“ na ústředně TOP1 tak, aby aktivace tohoto pokynu byla co nejjednodušší, a dále upravit softwarové vybavení ústředny tak, aby při chybném zadání posluownosti obslužných úkonů byla na tuto chybu obsluha upozorněna varovným textem na obrazovce;
- na celém území ČR zavést na železničním rádiovém systému GSM-R aktivní funkci „Generální Stop“ tak, aby bylo v případě potřeby možné zastavit vlak bez součinnosti strojvedoucího.

Aby v budoucnu bylo možné chybným obsluhám (zejména při typu volání „NOUZE“) zabránit nebo je alespoň minimalizovat i v případě využívání železničního komunikačního systému GSM-R prostřednictvím telekomunikační ústředny TOP1, je zapotřebí postup obsluhy zjednodušit.
