The Rail Safety Inspection Office

Střetnutí vlaku Os 19418 s osobním automobilem na železničním přejezdu P2753
mezi železničními stanicemi Brandýs nad Labem a Neratovice

Accident and incident investigation report

Collision of the regional passenger train No. 19418 with a car at the level crossing
No. P2753 between Brandýs nad Labem and Neratovice stations

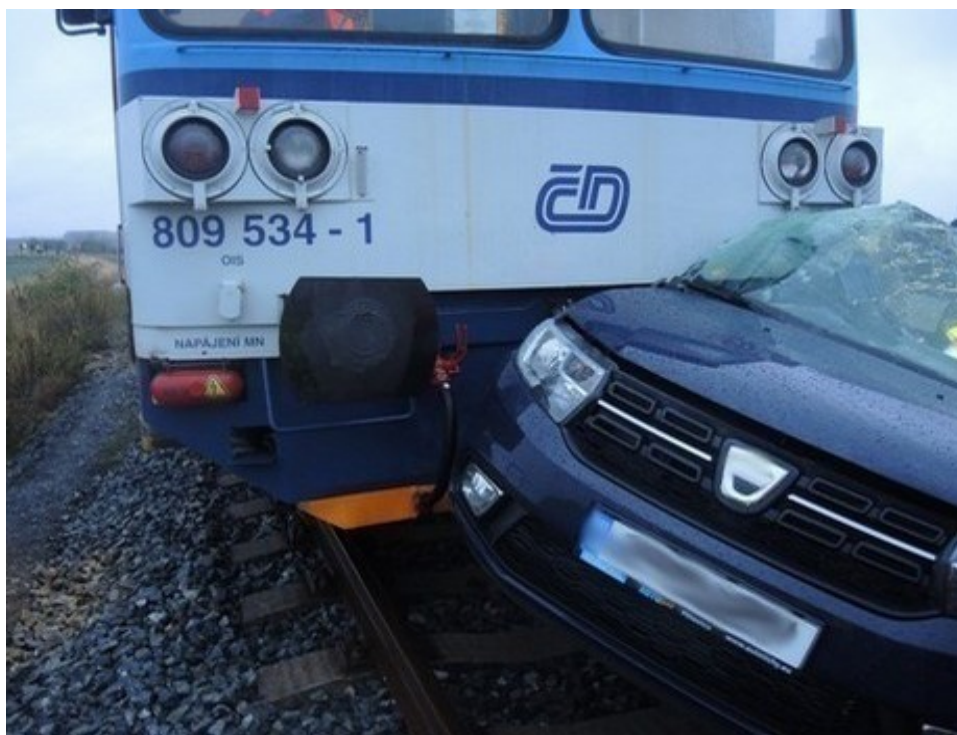
Obr. č. 1: Pohled na čelo vlaku a osobní automobil po vzniku MU

Automobil byl následkem střetnutí poškozen na celé karoserii, nejvíce pak v přední části a na pravém boku. V místě konečného zastavení zůstal automobil zčásti zaklíněný pod levou přední částí HDV (viz Obr. č. 1). V automobilu byl mj. nalezen autoatlas otevřený na dvojstraně, kde se nacházelo i místo vzniku MU, dále vysypané úlomky skla a některých ovládacích prvků automobilu. Pohonné hmoty ani jiné látky z automobilu neunikly. Na pravém předním sedadle automobilu se nacházelo zaklíněné tělo usmrčené osoby (spolujezdyně), v interiéru vozidla byly patrné krevní stopy a osobní věci zúčastněných. Ještě před příjezdem inspektorů DI byl v automobilu nalezen živý pes, kterého hlídka PČR předala strážníkům Městské policie Neratovice.

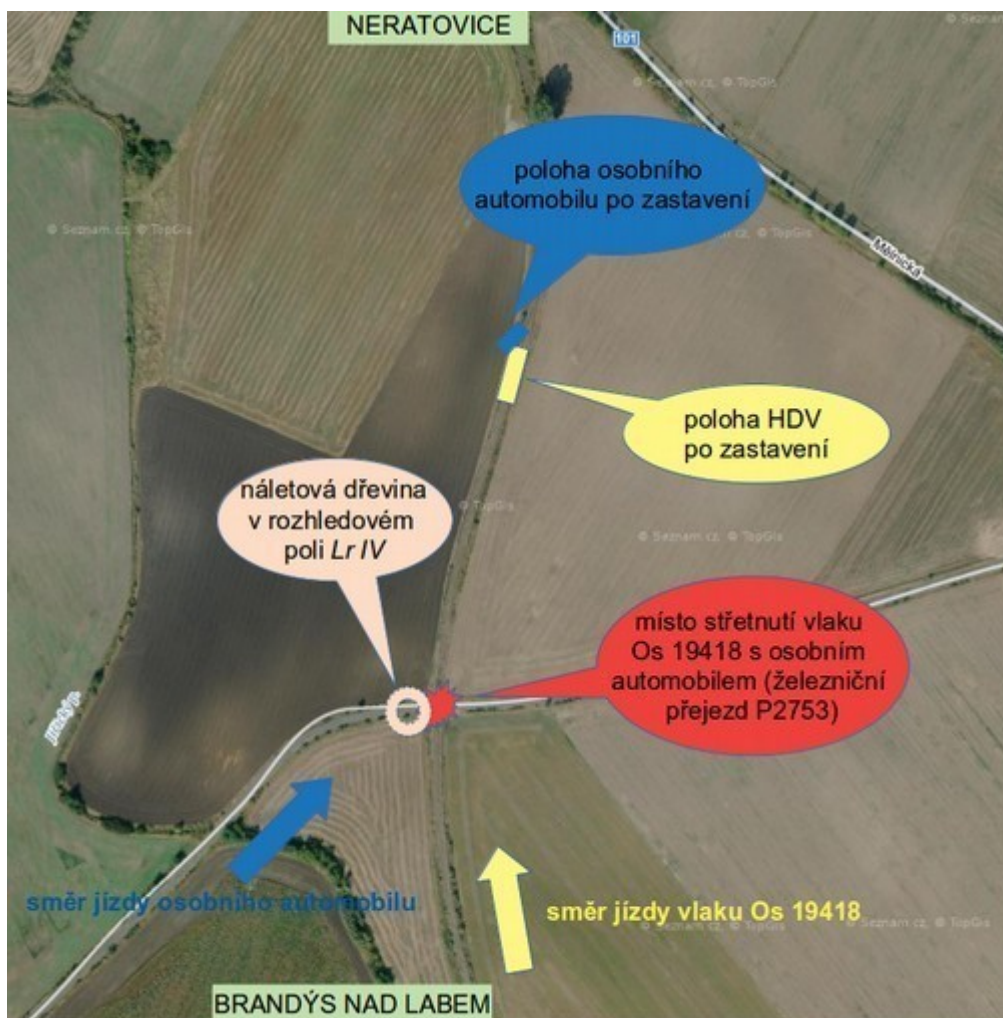
Obr. č. 2: Schéma místa vzniku MU

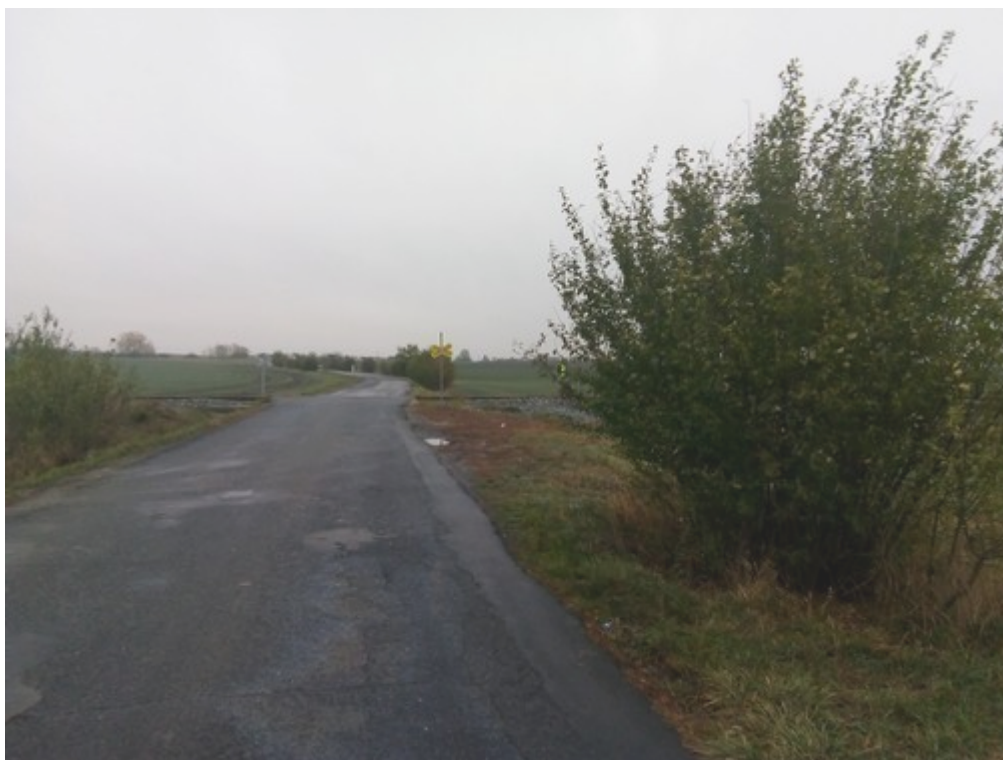
V rámci ohledání byly Drážní inspekci změřeny rozhledové poměry, v prostoru 17,1 – 21,2 m vpravo před výstražným křížem železničního přejezdu P2753 (v předmětném kvadrantu ve směru jízdy automobilu) se nacházela náletová dřevina vzrostlá do výšky přibližně 4 m, viz Obr. č. 3 a kapitola 3.2.3 a 3.4.2. Předmětná dřevina byla DI podrobně zaměřena. Další náletové dřeviny obdobných rozměrů byly rozprostřeny v tomto směru podél pravého okraje pozemní komunikace ve vzdálenosti cca 170 m před železničním přejezdem. Prostor železničního přejezdu a jeho okolí nebyl monitorován kamerovým systémem.

Obr. č. 3: Pohled na náletovou dřevinu ve směru jízdy automobilu

Z hlediska rozhledových poměrů došlo ke zjištění nedostatků v nedodržení předepsaných rozhledových délek v některých kvadrantech (viz kapitola 3.4.2), zejména pak *Lr IV* z důvodu vzrostlé (cca 4 m vysoké) náletové dřeviny. Nedostatky z hlediska rozhledových poměrů nejsou jednoznačně evidovány v **zápisech z obchůzek** (obchůzkářem). Např. v zápisu ze dne 13. 4. 2018 bylo u výsledku uvedeno „*bez vážných závad*“. Tyto výsledky se pak periodicky opakovaly až do data vzniku předmětné MU (včetně výsledků „*bez hrubých závad*“), přičemž poslední obchůzka proběhla 8. 10. 2018 (tj. 20 dní před vznikem této MU) s výsledkem opět „*bez vážných závad*“. Při některých obchůzkách byl stav vyhodnocen „*bez závad*“. Pojmy „*hrubá závada*“ a „*vážná závada*“ předpis provozovatele SŽDC S2/3 nezná a nelze je tedy jasně interpretovat. Závěry jsou tedy do určité míry nejednoznačné, což lze považovat za porušení čl. 34 předpisu SŽDC S2/3, neboť pojem „*bez vážných závad*“ může znamenat, že byly zřejmě zjištěny závady, které nejsou vážné, a tyto nebyly správně evidovány.

Výsledné hodnoty jsou uvedeny v Tab. č. 1. Skutečnost byla zapříčiněna zejména vzrostlými náletovými dřevinami podél pozemní komunikace v okolí železničního přejezdu, viz Obr. č. 3. Naměřené rozhledové délky L_r nebyly na železničním přejezdu v souladu s ČSN 73 6380.

DI v průběhu ohledání místa MU upozornila na nedostatky týkající se rozhledových poměrů provozovatele dráhy SŽDC, který zavedl přes železniční přejezd pomalou jízdu rychlostí 5 km.h⁻¹ a následně zjednal nápravu a uvedl (dne 29. 10. 2018) železniční přejezd P2753 do vyhovujícího stavu.

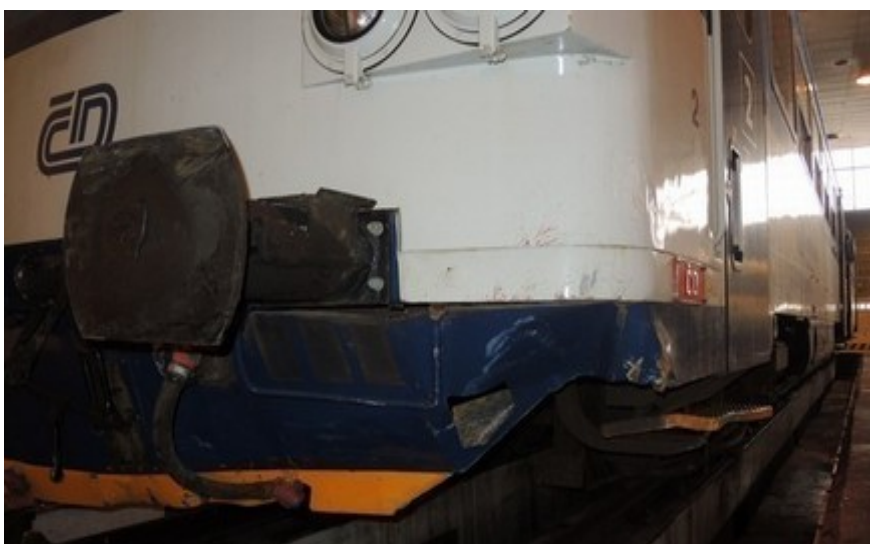
Vlak byl sestaven ze samostatného HDV – motorového vozu CZ-ČD 95 54 5 809 534-1 (Oblastní centrum provozu Západ, Středisko údržby Louny). Vlak měl 14 m, 2 nápravy, hmotnost 24 t, potřebná brzdicí procenta 68 %, skutečná brzdicí procenta 112 %. Vlak byl na obou stranách označen předepsanými návěstmi. Přední čelo HDV zastavilo ve vzdálenosti 133 m od místa střetnutí (v km 10,826). Vlak byl veden ze II. stanoviště. Ohledáním II. stanoviště bylo zjištěno: ovladač brzdiče přímočinné brzdy Dako Bp byl v poloze „zabrzděno“; ovladač průběžné samočinné tlakové brzdy DAKO BS2 byl v poloze „rychločinné brzdění“; tlak vzduchu v brzdovém válci byl 3 bary; tlak v hlavním potrubí byl 0,0 barů a tlak v hlavním vzduchojemu byl 2,4 baru; na I. stanovišti HDV byl umístěn elektronický registrační rychloměr UniControls-Tramex. Na displeji ovládacího panelu VO 79 radiostanice byla naladěna TRS (stuha 65) pod číslem vlaku 19418. Na místě bylo u HDV zjištěno zejména poškození nástupního schůdku u levých předních dveří ve směru jízdy, odřený lak a deformovaný levý přední pluh.

Při MU byla škoda vzniklá na drážním vozidle (vyčíslena při komisionální prohlídce HDV) **celkem 56 820 Kč.** Škoda na součástech dopravní cesty a jiném majetku nevznikla.

Obr. č. 4: Poškození levé strany HDV

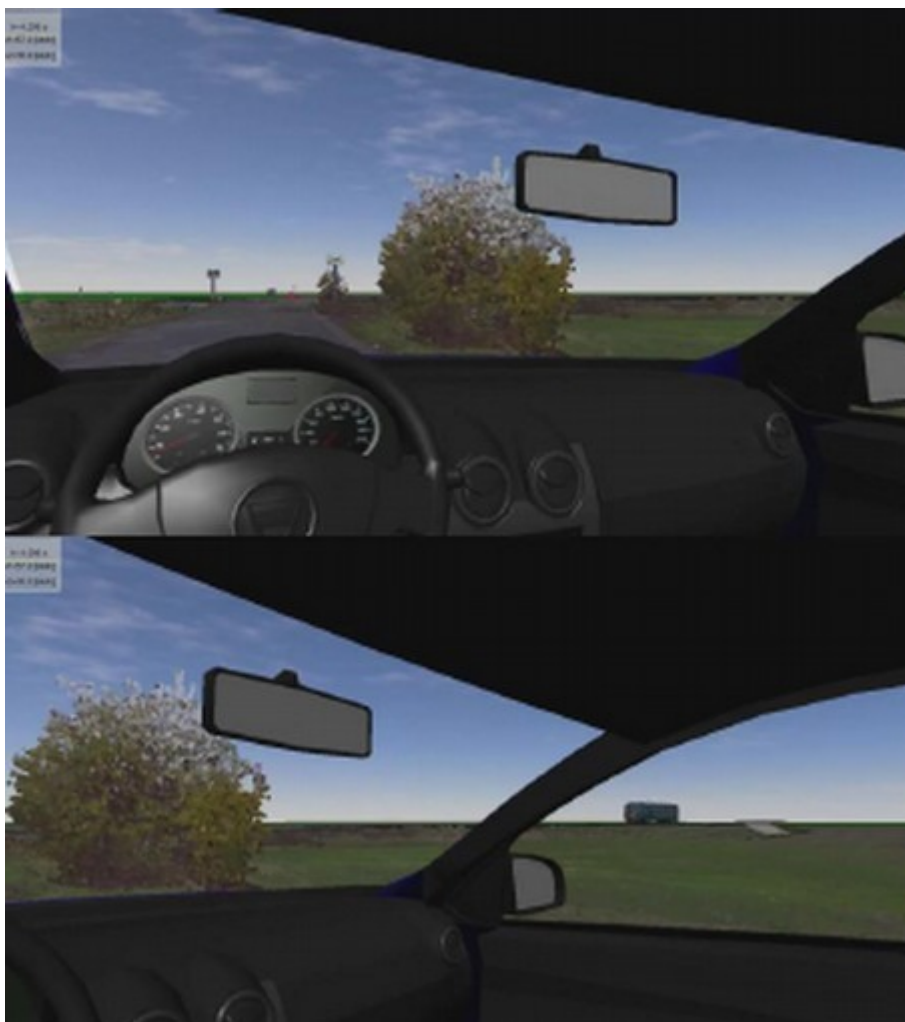
Obr. č. 6: Natočení řidiče automobilu o 18° a 50°

Automobil se v čase 14 s před střetnutím nacházel dle modelace přibližně 180 m od místa střetnutí – v tento moment **již bylo možné při pohledu vpravo vidět příježdějící vlak**. Náletové dřeviny se sice nacházely na několika místech úseku pozemní komunikace, ale mezi jednotlivými náletovými dřevinami byl vlak jasně viditelný, jak demonstruje i Obr. č. 6 a [příslušné video dostupné na webu Drážní inspekce](#).

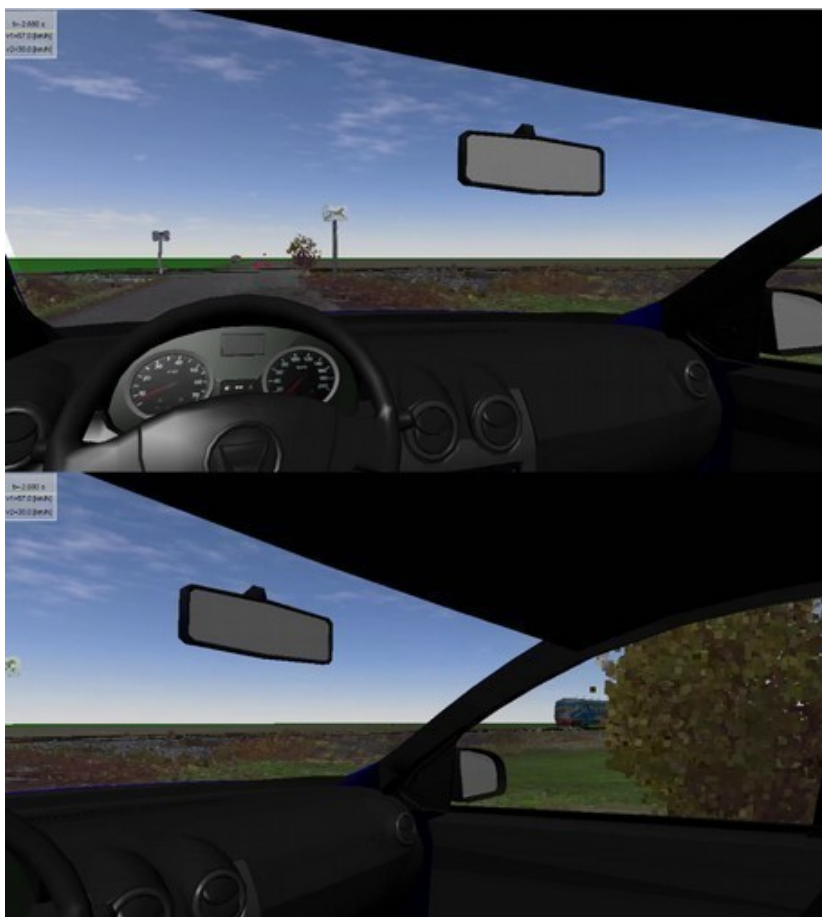
Z dalšího obrázku (Obr. č. 7) pak vyplývá, že situace nerušeného rozhledu nastala 2,7 s a 22,5 m (uvažovaná poloha hlavy řidiče automobilu) od osy pojížděné traťové koleje. Stejně tak je třeba zopakovat, že viditelnost výstražných křížů byla v souladu s příslušnými ustanoveními ČSN 73 6380, další dopravní značení bylo rovněž velmi dobře a včas viditelné, a řidič měl tedy zajištěny podmínky, aby mohl upozorovat a vyhodnotit, že se blíží k železničnímu přejezdu. Vlak rovněž dával před železničním přejezdem dvakrát po sobě návěst Pozor, jak vyplynulo z rozboru rychloměrného záznamu (viz kapitola 3.4.4).

Obr. č. 7: Pohled od poslední náletové dřeviny (18 a 50°) Zdroj: ČVUT FD

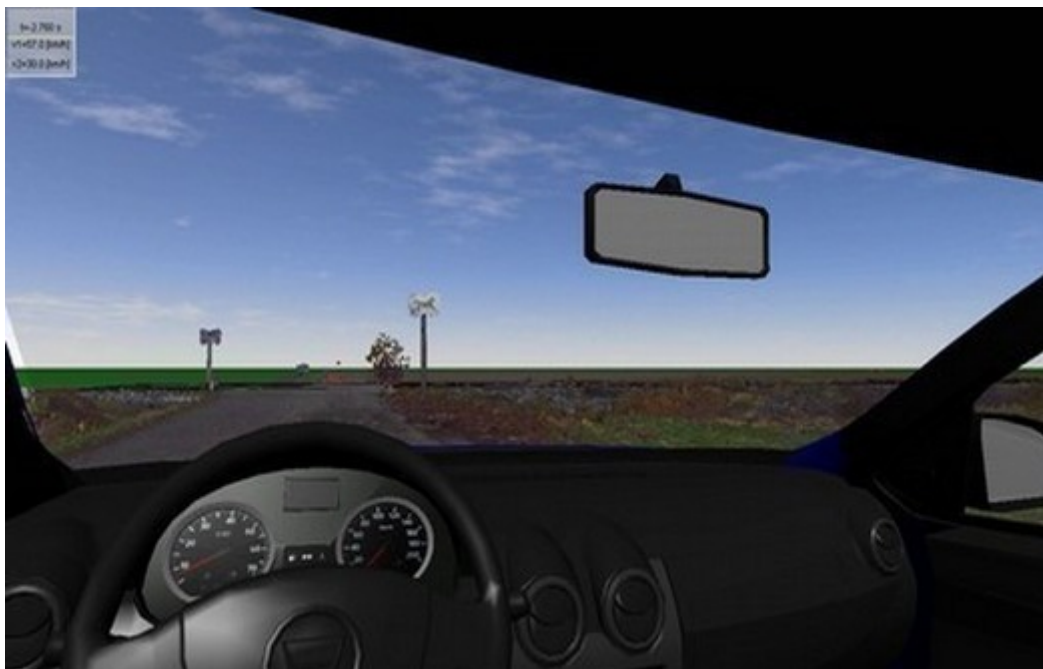
Obr. č. 8: Pohled řidiče vpřed pod úhlem 18°
