## **Zpráva o výsledcích šetření příčin a okolností vzniku mimořádné události**

Vykolejení taženého drážního vozidla za jízdy vlaku Pn 49792 v železniční stanici  
Bohumín

### **Investigation Report of Railway Accident**

Derailment of one rolling stock of freight train No. 49792 at Bohumín station

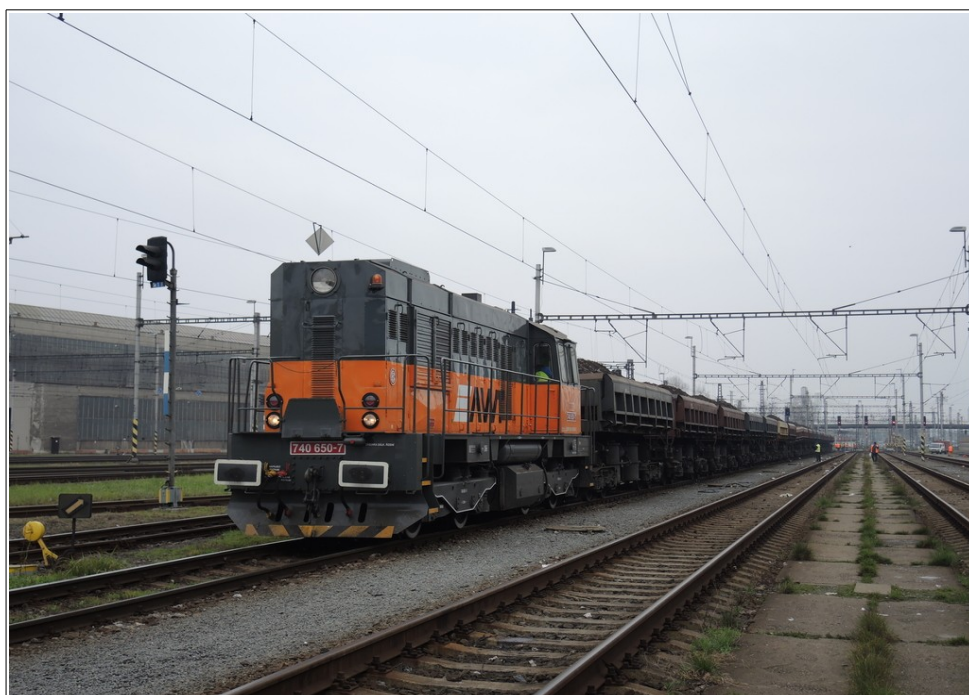
Obr. č. 1: Pohled na konečné postavení DV vlaku Pn 49792 po vzniku MU.

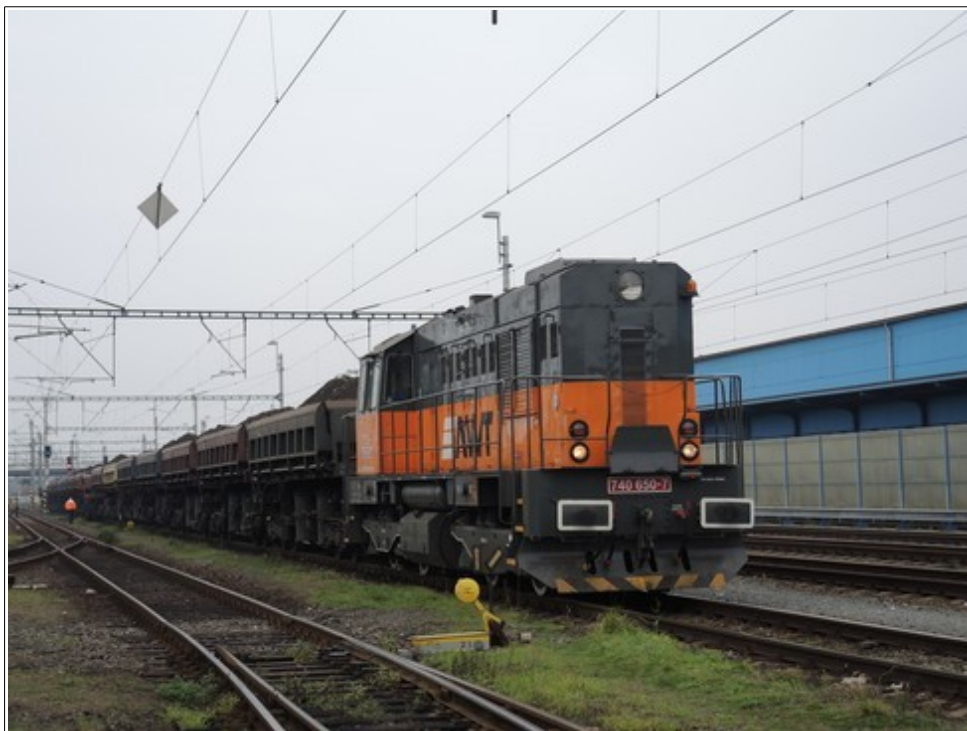
Obr. č. 3: DV vlaku Pn 49792 v konečném postavení po vzniku MU.

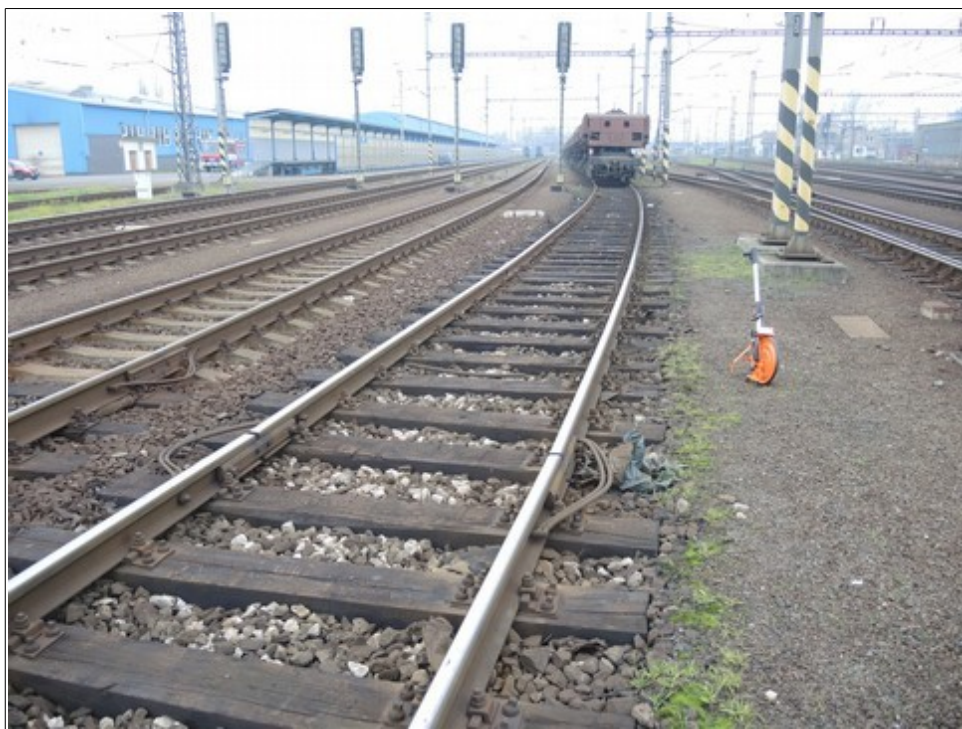
Obr. č. 4: Poslední TDV vlaku Pn 49792 v konečném postavení po vzniku MU.

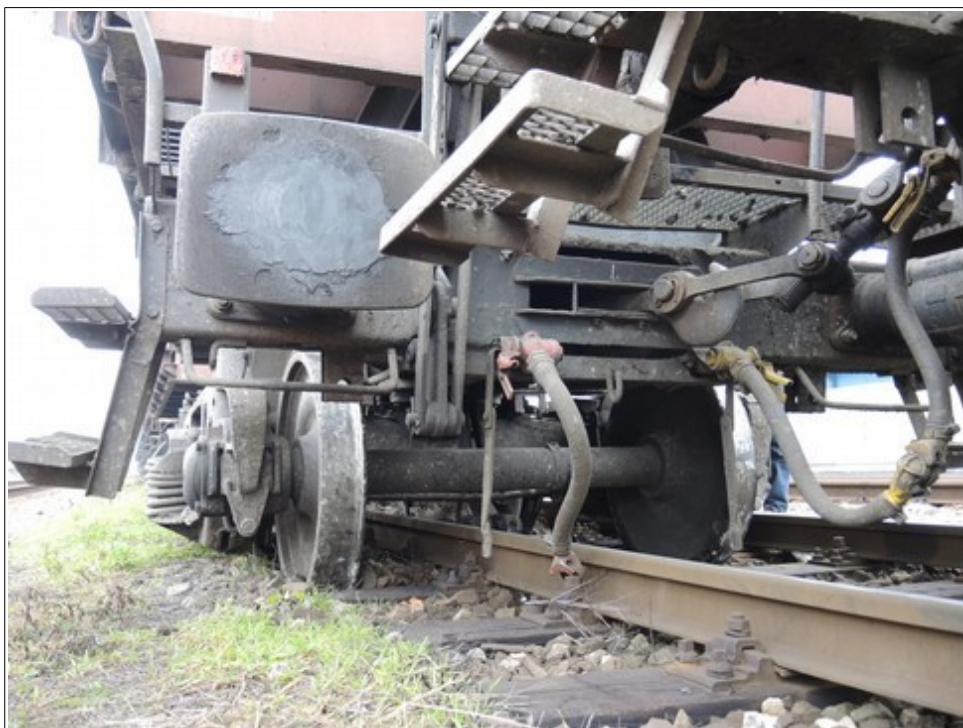
Obr. č. 5: Vykolejený podvozek „a“ 8. TDV za HDV vlaku Pn 49792 v konečném postavení po vzniku MU.

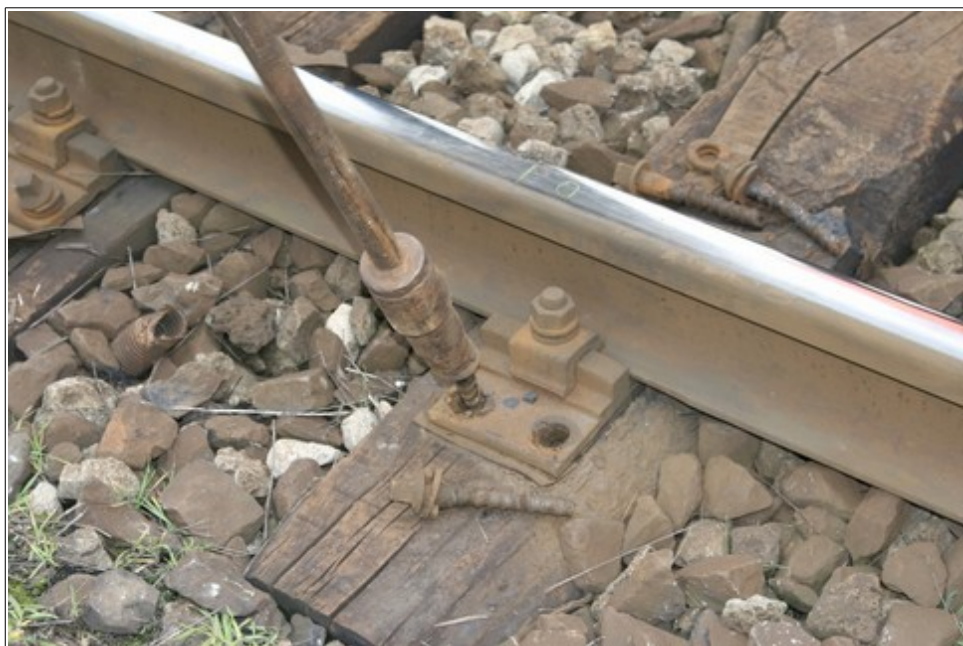
- kontrolou úplnosti a drážebnosti vrtulí R1 vnějšího, pravého, kolejnicového pásu v bodu „0“ (levý oblouk), bylo zjištěno, že **vrtule R1 jsou vychýlené vpravo, vně osy DK**. Po jejich uvolnění (vytočení) a vyjmutí **vrtule vykazovaly značné poškození korozí, kdy stav jejich závitů nezajišťoval tuhé spojení s kolejnicovou podporou**, přičemž vrtule nevykazovaly poškození ohybem. **Bukové kolejnicové podpory byly v místě otvorů, po vrtulích R1 (4x otvor) vyjmutých po vzniku MU, zteřelé. Otvory byly vymačkány do elipsovitého tvaru umožňující příčné vychýlení vrtulí vpravo vně od osy koleje**. Tento stav byl ohledáním zjištěn i u bukových kolejnicových podpor v pravém kolejnicovém pásu od měřicího bodu „-2“ do bodu „+6“, tj. 6 m před a 2 m za bodem „0“;

- **bukové kolejnicové podpory DK č. 27 byly povětrnostními vlivy podélně rozpraskány. Podélné trhliny zasahovaly do otvorů pro vrtule a pokračovaly k hlavám kolejnicových podpor. Tyto trhliny umožnily povrchové vodě vsakovat se do otvorů pro vrtule a urychlit korozi vrtulí a hnilobu bukových kolejnicových podpor zejména v místě otvorů pro vrtule. Uvedený stav měl vliv na tuhost kolejového roštu a umožňoval zejména v levém oblouku DK (vlivem příčných sil vyvolaných jízdou DV obloukem) příčný posun (vychýlení) vrtulí vpravo vně od osy DK;**

Výše uvedené překročení mezních provozních odchylek GPK (RK a ZR) DK č. 27 žst. Bohumín – THÚ v příčném směru v měřicích bodech „+7“ až „-10“ bylo způsobeno ztrátou drážebnosti upevňovadel (korozí poškozených vrtulí R1) ve zteřelých dřevěných kolejnicových podporách.

- **drobné kolejivo, zejména pak vrtule R1, byly značně poškozené korozí s vlivem na průměr a výšku závitů vrtulí, který v podstatě zanikl. Stav upevňovadel negativně ovlivnil tuhost spojení kolejnicových pásů prostřednictvím podkladnic k bukovým kolejnicovým podporám.** To umožnilo příčné vyklonění vrtulí R1 ve zteřelých bukových podporách (bez ohybu vrtulí) a příčný posuv podkladnic pravého, vnějšího kolejnicového pásu v levém oblouku o poloměru 225 m. Příčný posuv podkladnic pravého, vnějšího kolejnicového pásu se nejvýrazněji projevoval od měřicího bodu „+6“ do měřicího bodu „-10“;

Obr. č. 6: Korozí poškozené vrtule R1 a zdeřelá dřevěná kolejnicová podpora v bodu „0“ v pravém kolejnicovém pásu.

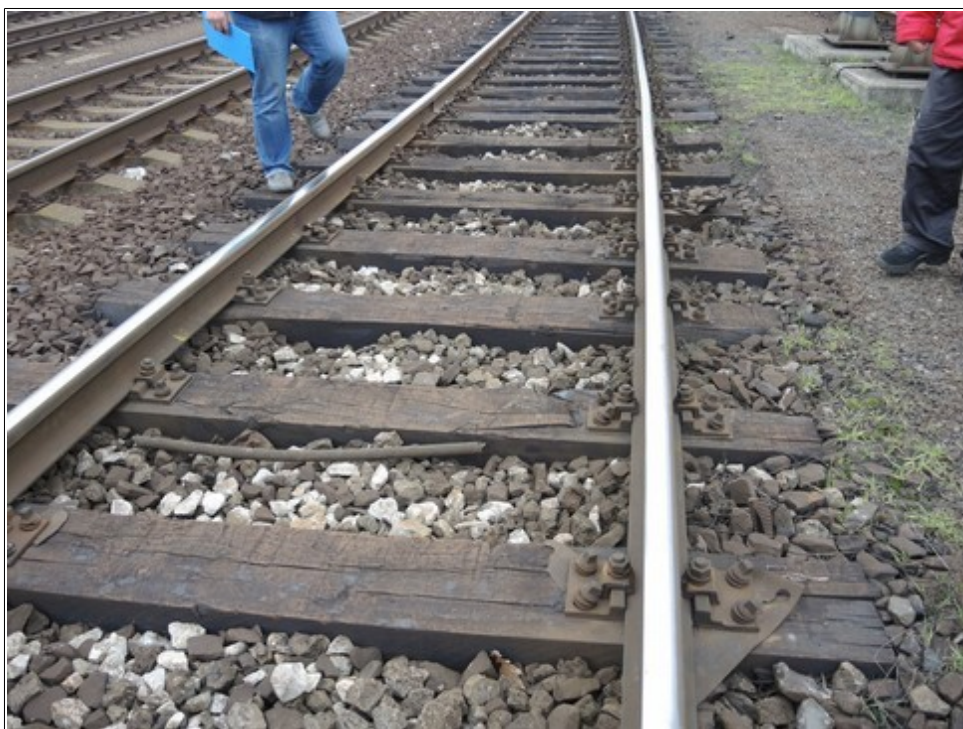
Obr. č. 7: Pohled na vykloněné vrtule R1 v pravém kolejnicovém pásu přilehlém k bodu „0“ DK č. 27 žst. Bohumín – THÚ.

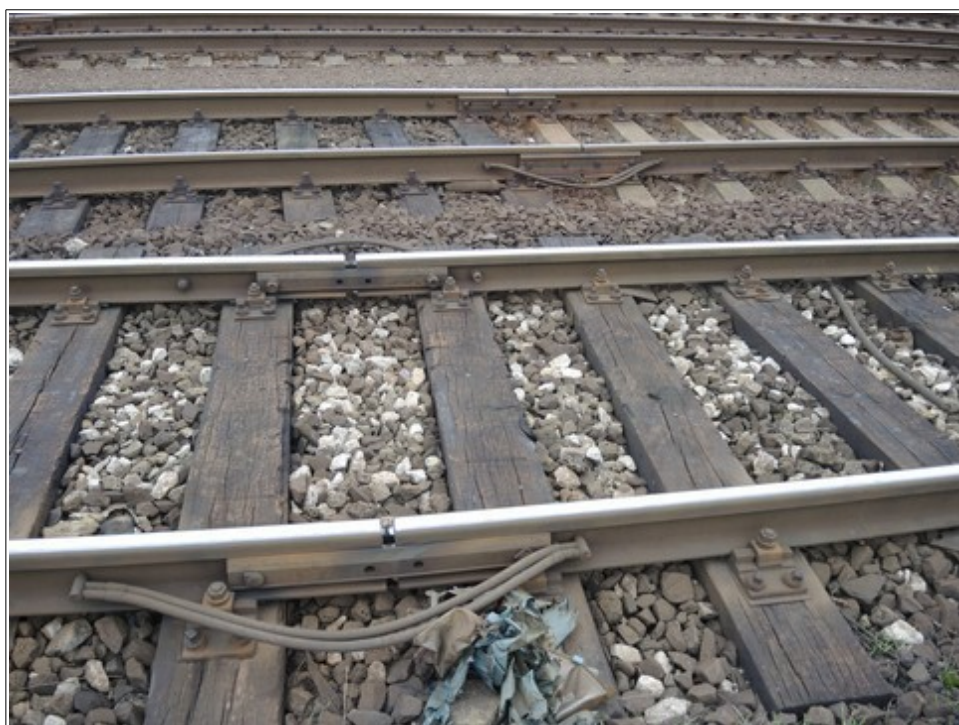
Obr. č. 8: Pohled na kolejnicový styk s převislými konci v pravém a levém kolejnicovém pásu mezi měřicími body „+2“ a „+3“ DK č. 27 žst. Bohumín – THÚ, v němž byla zjištěna dilatační spára překračující povolenou hodnotu.
