Závěrečná zpráva o výsledcích šetření mimořádné události

Vykolejení vlaku Os 8532 v dopravně D3 Lhotka u Mělníka

Accident and incident investigation report

Derailment of the regional passenger train No. 8532 at Lhotka u Mělníka
operational control point

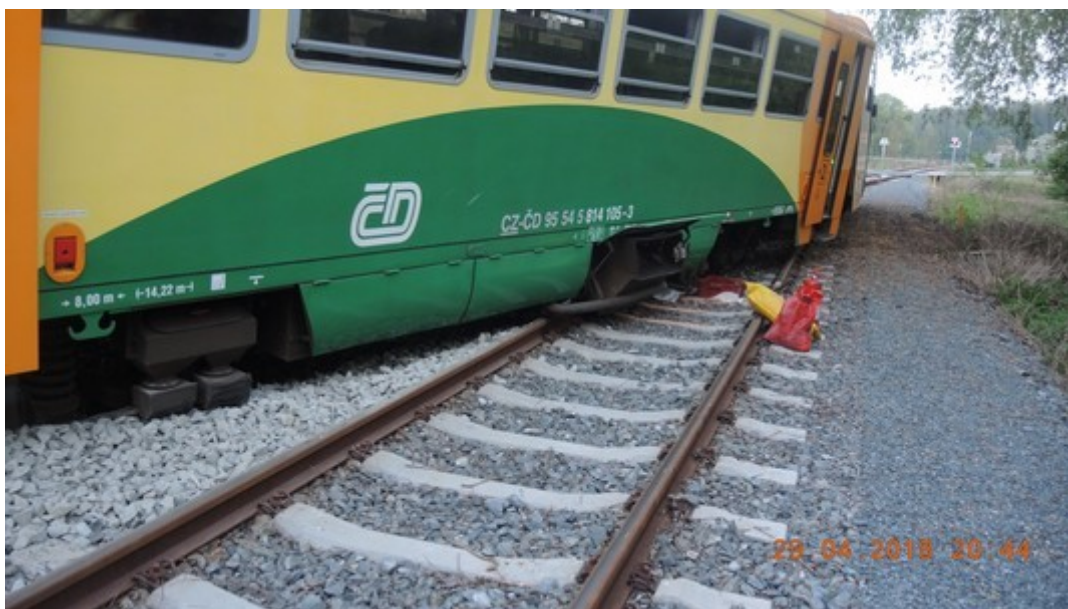
Obr. č. 1: Pohled proti směru jízdy vlaku z koleje č. 3 k železničnímu přejezdu P3022.

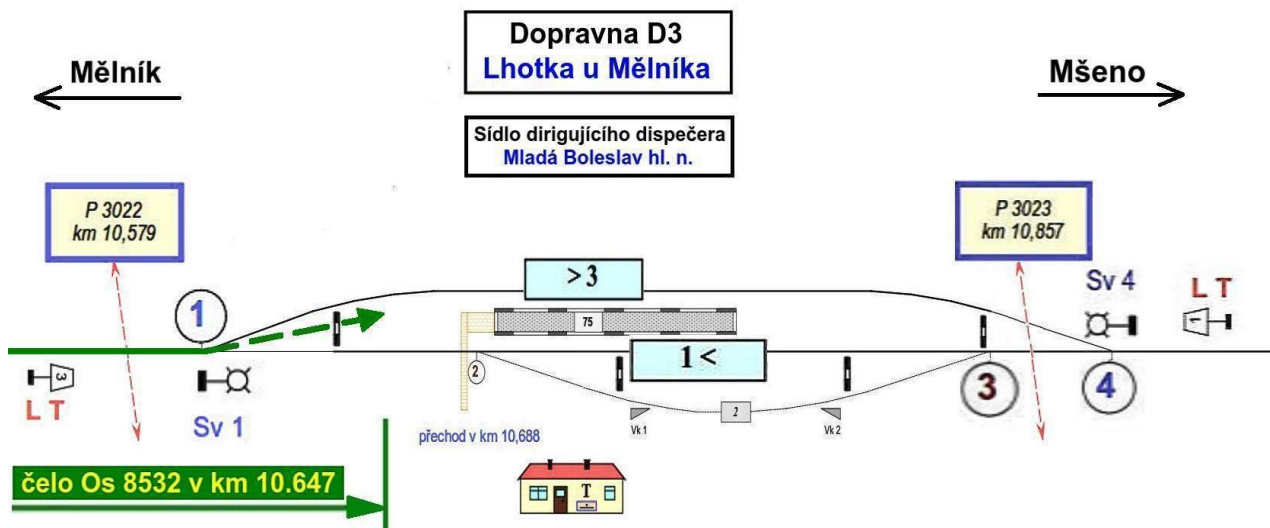
Obr. č. 2: Schéma místa vzniku MU.

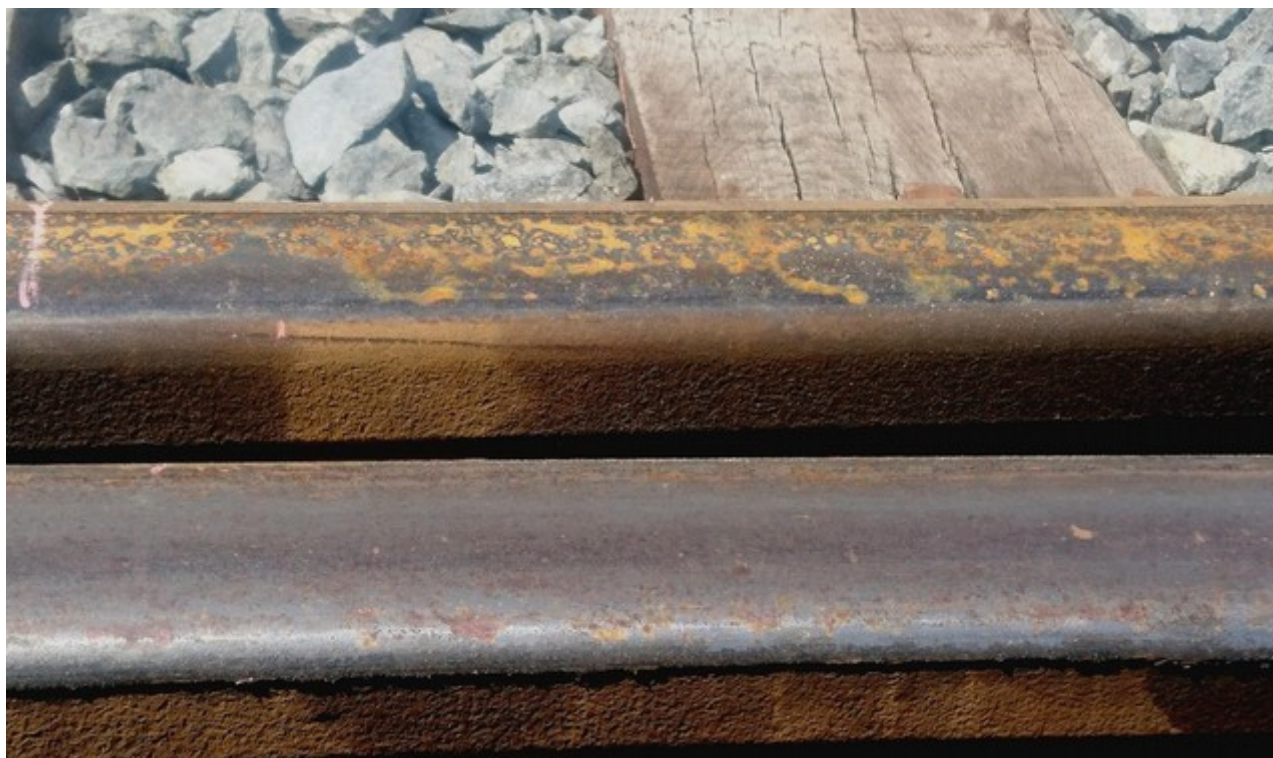
Bod „0“ byl určen v místě sjetí levého kola 1. nápravy vlaku z hlavy levé ohnuté opornice v km 10,604.

Obr. č. 4: Stopa sjetí kola prvního dvojkolí vlaku Os 8532 z levé ohnuté opornice výhybky č. 1sv – bod „0“.

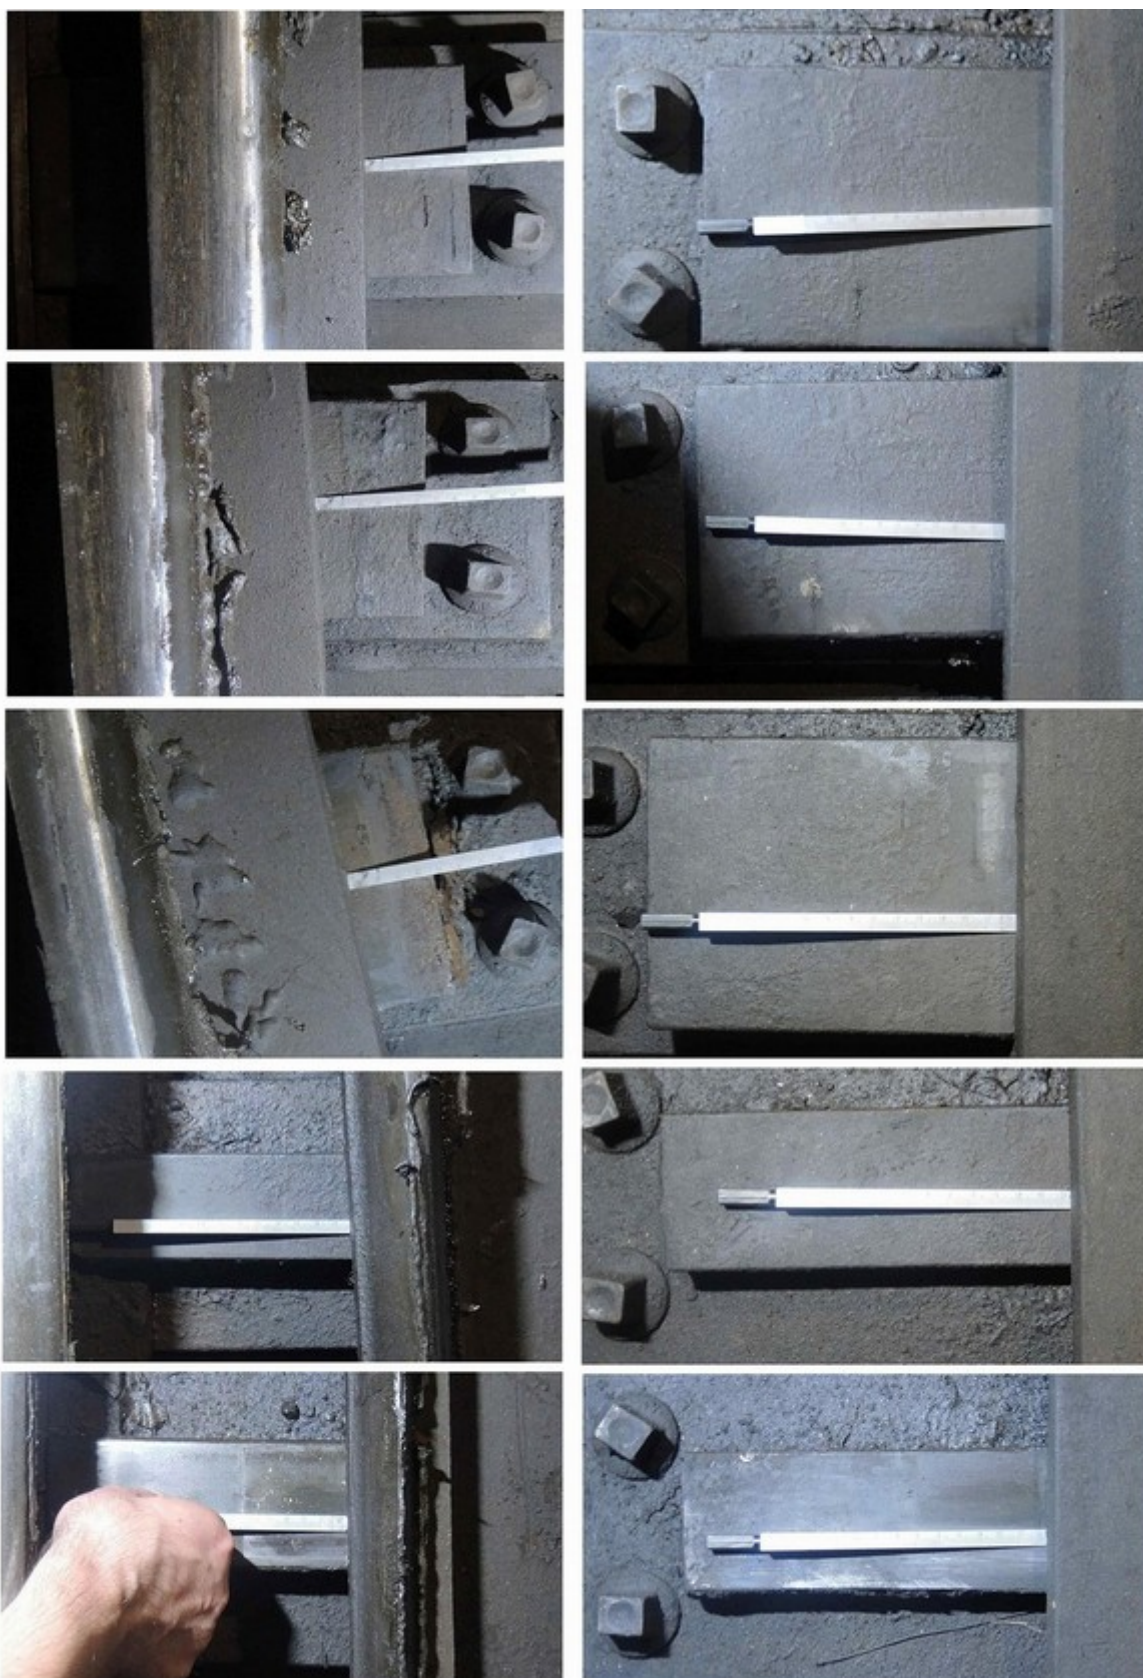
Vůle v nedoléhání jazyků k jazykovým opěrkám byla zjištěna v rozmezí 1 až 2 mm, mezera mezi jazykem a opornicí byla v rozmezí 1 až 2 mm. Mezery mezi kluznými stoličkami a spodní hranou jazyků byly naměřeny od 1 do 3 mm.

Stav výhybky č. 1sv zjištěný bezprostředně po vzniku MU byl porovnán s hodnotou přestavného odporu 1,32 kN naměřenou na dodatečně promazané výhybce. DI dospěla k závěru, že v době vzniku MU přestavný odpor výhybky č. 1sv přesahoval limitní hodnotu 1,3 kN, stanovenou vnitřním předpisem SŽDC S3 díl IX, tab. 3. Těžšímu chodu výhybky v době vzniku MU nasvědčovala také doba návratu do přednostní polohy 14,2 s (po dodatečném promazání max. 11,71 s).

Obr. č. 5: Stav kluzných stoliček při ohledání místa MU (1. až 5. pražec).
