Zpráva o výsledcích šetření příčin a okolností vzniku mimořádné události

Ulomení čepu nápravy taženého drážního vozidla za jízdy vlaku
Nex 146893 v mezistaničním úseku Hranice na Moravě – Drahotuše,
s jeho následným vykolejením v železniční stanici Prosenice

Investigation Report of Railway Accident

Broken axle pivot of freight train No. 146893 between Hranice na Moravě and
Drahotuše stations with consequent derailment of one wagon at Prosenice station

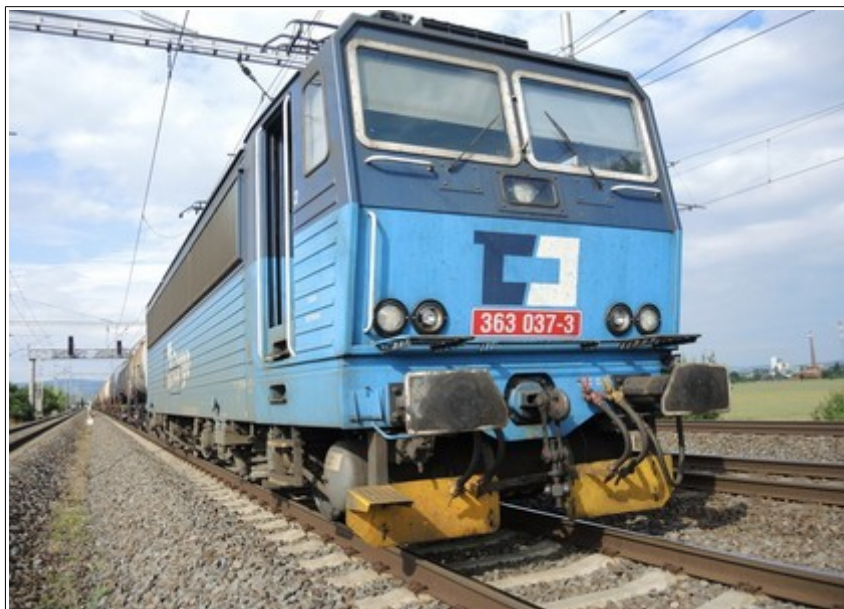
Obr. č. 1: Pohled na místo zastavení HDV vlaku Nex 146893 v konečném postavení po vzniku MU.

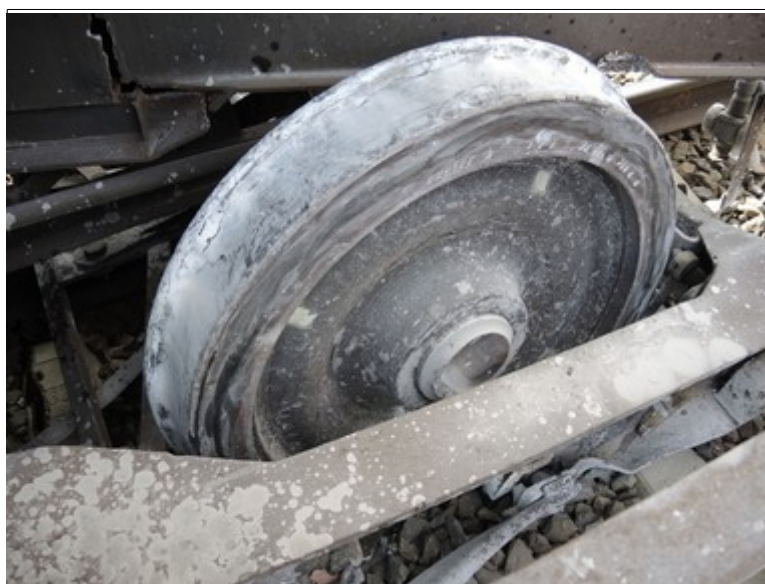
Obr. č. 2: Pohled na nápravu podvozků (b) s ulomeným čepem.

došlo únavovým poškozením, iniciovaným v důsledku povrchových nedokonalostí charakteru korozních důlků o hloubce až 0,26 mm, které byly vyplněny korozními zplodinami. Lomová plocha čepu nápravy nesla typické známky únavového porušení. Oblast postupného šíření zahrnovala přibližně polovinu lomové plochy a byla z části zkorodovaná. Oblast rychlého dolomení byla tvořena lesklým křehkým lomem. Materiál nápravy svým chemickým složením odpovídal požadavkům na ocel jakosti P35G normy PN-91 H-84027/03. K porušení celistvosti hřídele došlo únavovým mechanismem v důsledku cyklického namáhání jednostranným ohybem při nízkém až středně vysokém zatížení.

Z výše uvedeného vyplývá, že samotné porušení čepu nápravy č. 018970164 bylo iniciováno některou z povrchových nedokonalostí charakteru korozních důlků o hloubce až 0,26 mm, přičemž příčina iniciace trhliny (lomu čepu nápravy) je vzhledem k parametrům korozních důlků nezjistitelná. Postupné šíření iniciační trhliny mělo dlouhodobý charakter, kdy VTPDV nebylo toto poškození zjištěné – nacházelo se v prostoru sedla těsnění (prašníku) ložiskové komory, tzn. mezi vnitřní stranou ložiskovou komorou a diskem železničního kola.

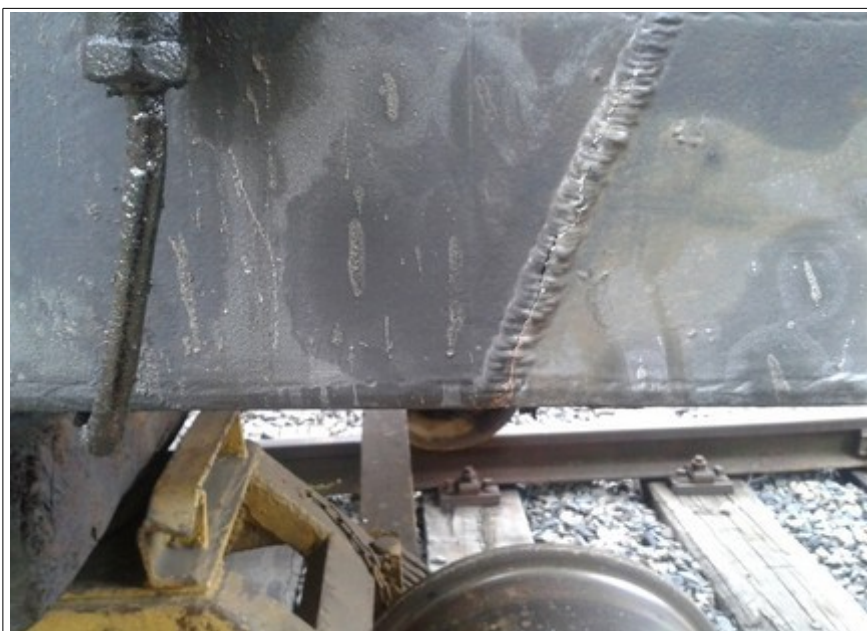
- TDV Zaes 33 51 7984 332-1 bylo při provozování drážní dopravy používáno s poškozením – viditelnými starými únavovými trhlínami (prasklinami) ve svárech rámu vozu, které ohrožovaly bezpečnost provozování dráhy a drážní dopravy tím, že měly vliv na vlastnosti TDV (tuhost rámu vozu).

Obr. č. 4: Pohled na únavovými trhlinami (prasklinami) poškozený podélník rámu vozu nad podvozkem (b) TDV 33 51 7984 332-1.

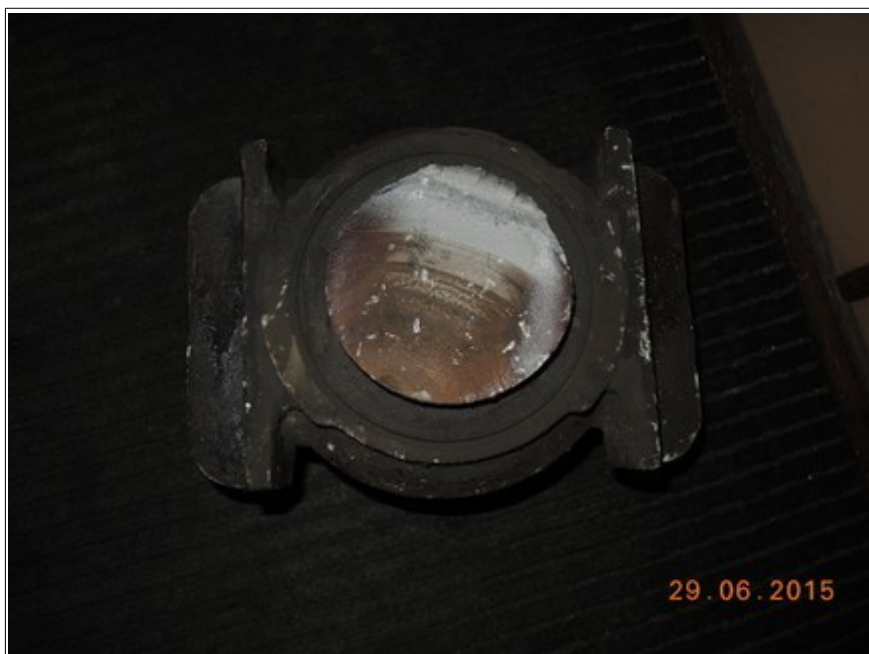
K destrukci levého čepu zadní nápravy č. 018970164 podvozku (b) TDV 33 51 7984 332-1 došlo poškozením, iniciovaným v důsledku povrchových nedokonalostí charakteru korozních důlků o hloubce až 0,26 mm. K porušení celistvosti nápravy došlo únavovým mechanismem v důsledku cyklického namáhání jednostranným ohybem při nízkém až středně vysokém zatížení. Postupné šíření iniciační trhliny mělo dlouhodobý charakter, ne však tak dlouhodobý, aby se projevil a byl zjistitelný již při poslední periodické opravě stupně P4 před vznikem MU. Materiál nápravy č. 018970164 svým chemickým složením odpovídá požadavkům na ocel jakosti EAIN dle normy PN-91 H-84027/03.

- únavový lom čepu nápravy č. 018970164 TDV Zaes 33 51 7984 332-1 iniciovaný povrchovými nedokonalostmi charakteru korozních důlků.

Obr. č. 5: Pohled na ulomený čep s ložiskovou komorou.

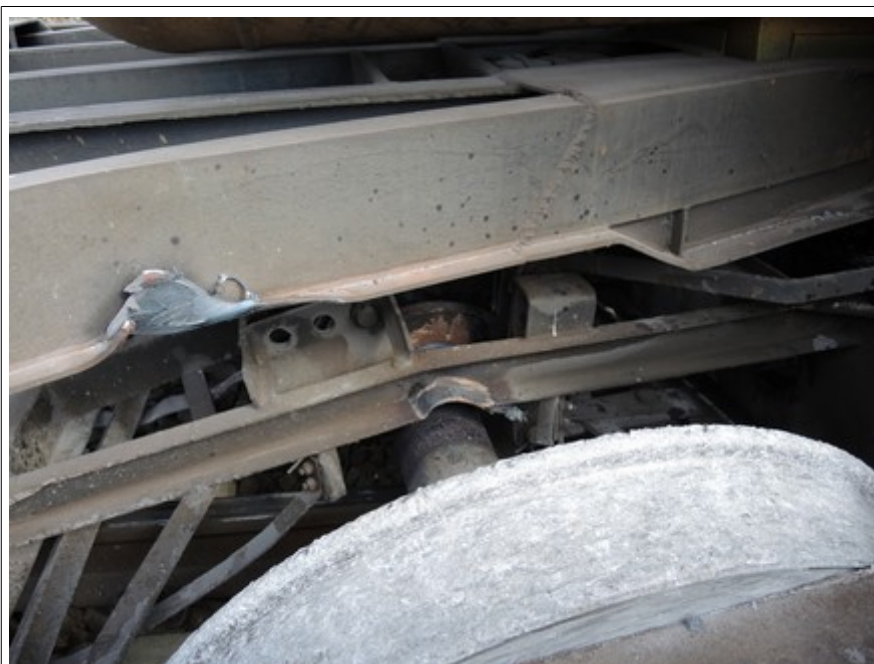
Obr. č. 6: Pohled na vybroušená místa na výztuhách vykolejeného TDV 33 51 7984 332-1.

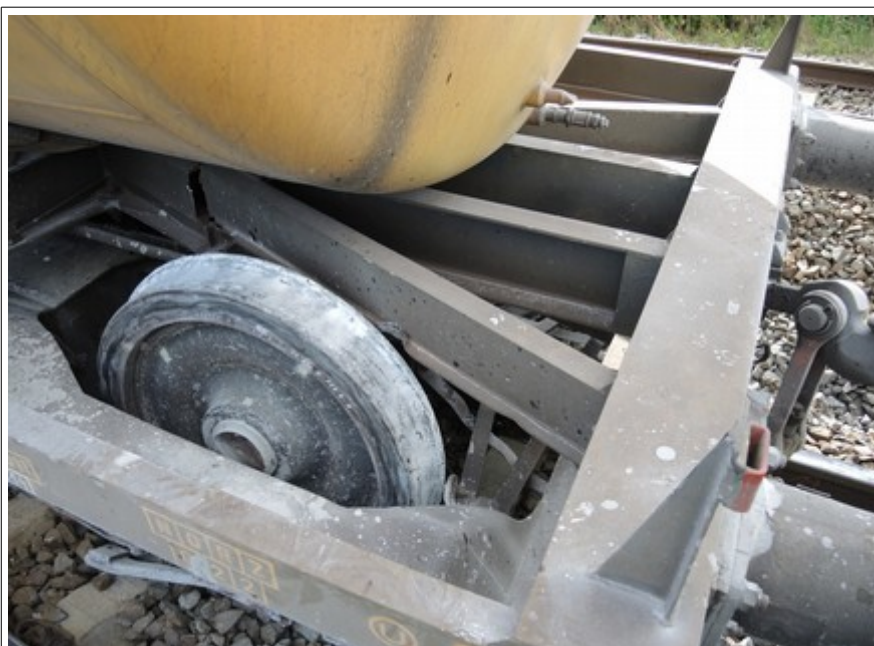
Obr. č. 7: Pohled na zadní nápravu podvozku (b) a v místech únavových trhlin (prasklin) ulomenou levou úhlopříčnou výztuhu rámu vozu vykolejeného TDV 33 51 7984 332-1.

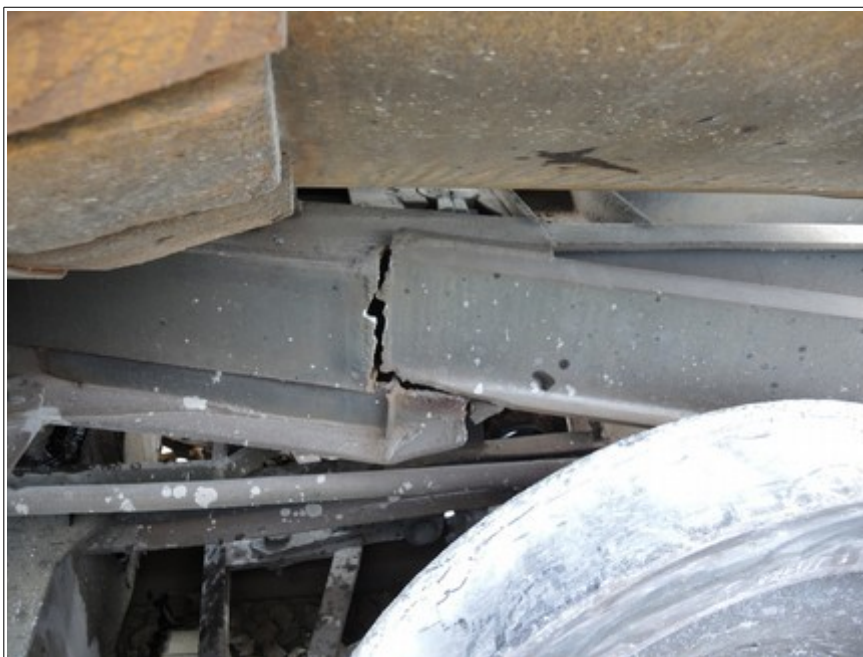
Obr. č. 8: Detailní pohled na místo únavových trhlin (prasklin) levé úhlopříčné výztuhy rámu vozu vykolejeného TDV 33 51 7984 332-1.

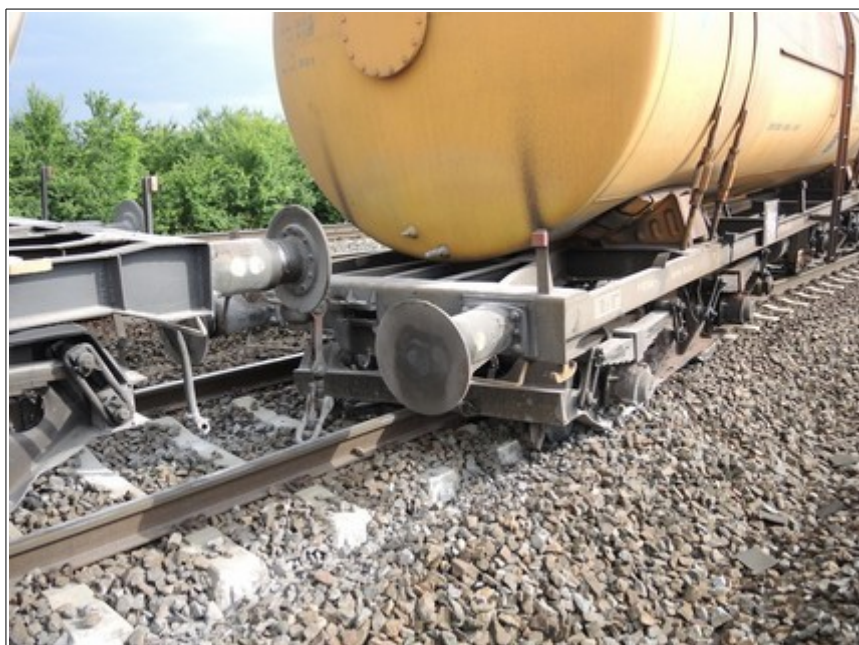
Obr. č. 9: Pohled na zadní čelo vykolejeného TDV 33 51 7984 332-1 v konečném postavení po MU v km 190,080.
