The Rail Safety Inspection Office

Accident and incident investigation report

Collision of the tram No. 16 with standing tram No. 22 between Štěpánská and
Karlovo náměstí tram stops in Prague

č. j.: 6-2367/2018/DI

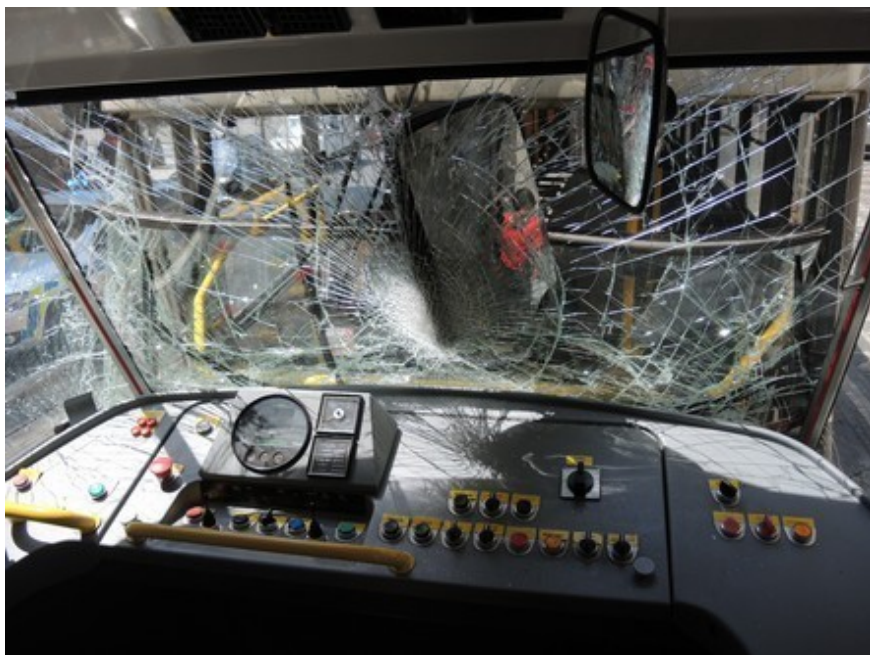
Obr. č. 1: Pohled na jedno z poškozených DV

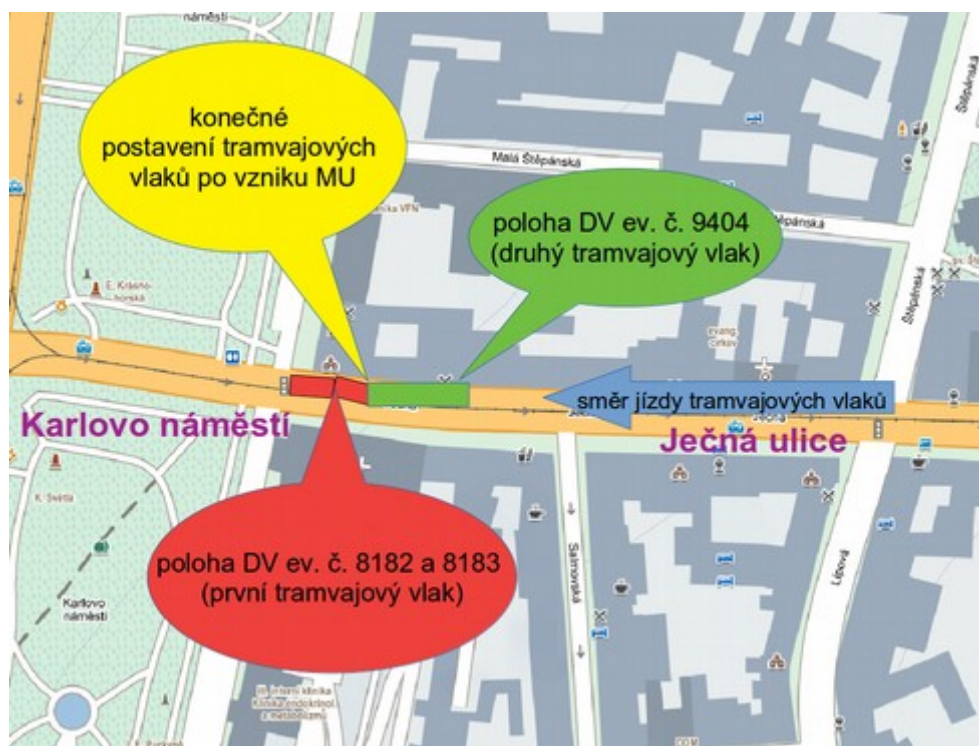
Dne 29. 6. 2018 došlo za jízdy tramvajového vlaku linky č. 16, pořadí 20, složeného z DV ev. č. 9404 typu Škoda 15T (dále jen druhý tramvajový vlak), ve směru od zastávky Štěpánská k zastávce Karlovo náměstí, ke srážce (njetí zezadu) s tramvajovým vlakem linky č. 22, pořadí 22, složeného z DV ev. č. 8182 a 8183 typu Tatra T3R.PV (dále jen první tramvajový vlak) stojícím ve chvíli srážky před SSZ umístěným před křižovatkou Ječné ulice a Karlova náměstí, viz Obr. č. 2.

Obr. č. 2: Schéma místa vzniku MU

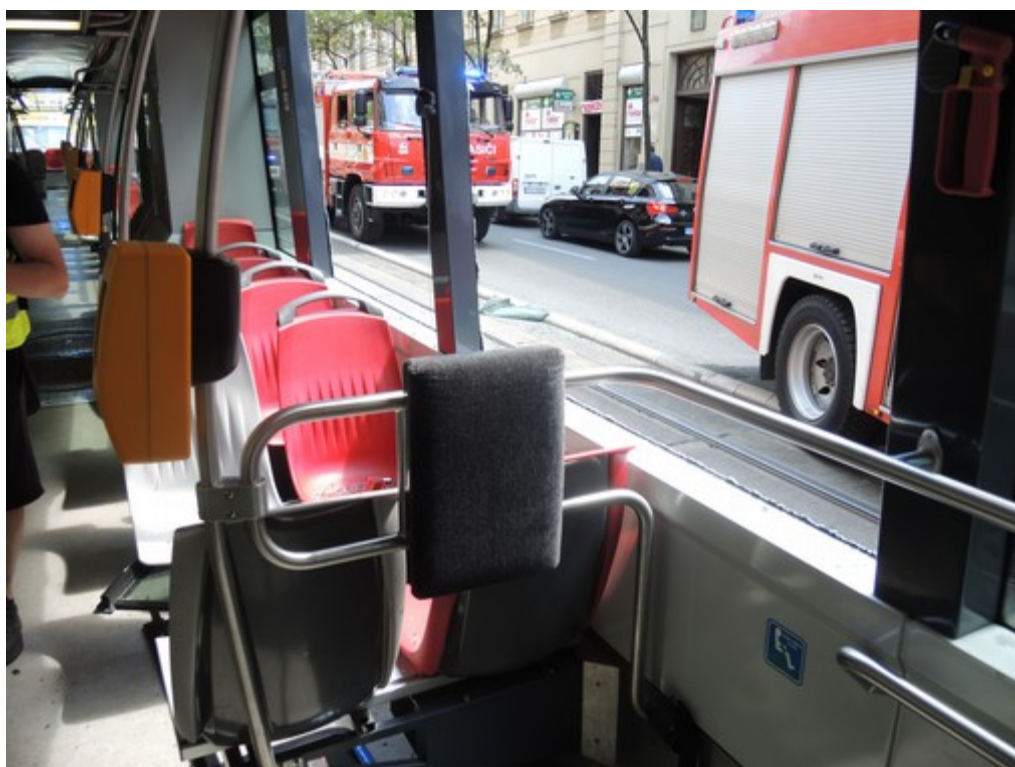
DV ev. č. 9404, typu Škoda 15T (druhý tramvajový vlak, čelo DV bylo 28,30 metru od čela vozu 8182, viz dále). Předmětné DV bylo poškozené zejména v přední části (vlivem najetí do konce druhého DV prvního tramvajového vlaku), kdy došlo k prasknutí a utržení přední laminátové masky na čele DV ve značném rozsahu, dále došlo k prasknutí spodní části čelního skla a k poškození ochranného pluhu nacházejícího se na spodní části DV. Vlivem srážky došlo k vysypání tří oken na levém boku DV v přední části DV ve směru jízdy směrem ven do uličního prostoru (včetně otevíratelných částí a úchyťů, viz Obr. č. 3 na další straně). V době ohledání DI na místě MU však byla okna vevnitř v interiéru DV (skutečnost, že vypadla po srážce směrem ven, byla zjištěna až dodatečně), podrobněji v kapitole 3.4.4. Poškozen byl interiér pro cestující (mj. zádržné systémy pro cestující, přechod pro cestující mezi prvním a druhým článkem vozu) a rovněž čelní deformační zóna DV. Na palubní desce DV svítily v levé části kontrolky červené barvy „havarijní pojezd“ a „blokování rozjezdu“, kontrolka žluté barvy „sít“ a kontrolky „mechanická brzda“

u všech 4 podvozků DV (tato brzda je kotoučová). Ve 14.25 h byla za přítomnosti DI provedena zkouška kolejnicové brzdy s vyhovujícím výsledkem. DV mělo funkční kamerový systém, který však nearchivuje pořízené záznamy. DV bylo vybaveno celovozovou klimatizací včetně stanoviště řidiče. Klimatizace v tomto DV byla funkční (nastavena na 24 °C). Za účasti pověřené osoby DPP a DI byla stažena data z elektronického tachografu (výrobce C.T.M. Praha s.r.o., typ TM12-5, číslo: 1609612). Odchylna tohoto tachografu činila -4 sekundy oproti reálnému času. Dle dat z místa MU činila rychlost nárazu 25,6 km·h⁻¹. Řidič tohoto DV se na místě vzniku MU při ohledání DI již nenacházel (byl převezen do nemocnice).

Obr. č. 3: Interiér DV ev. č. 9404

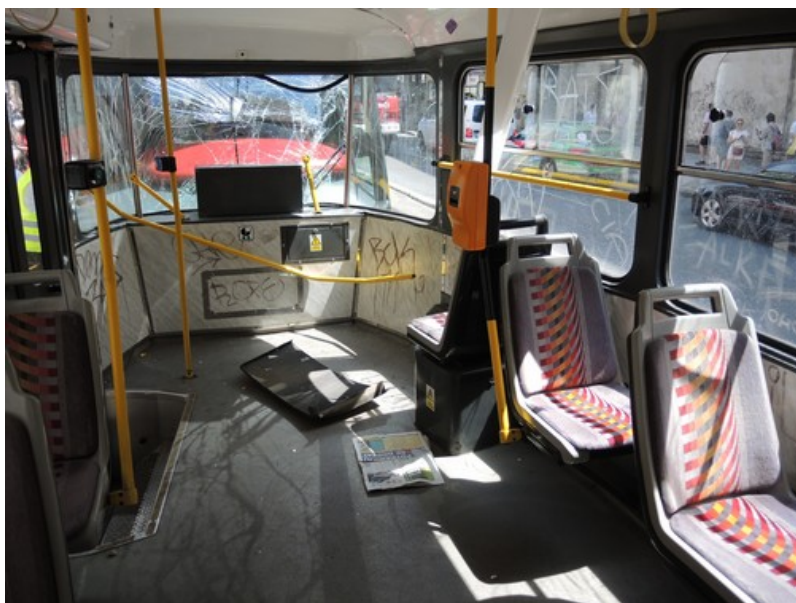
DV ev. č. 8183, typu Tatra T3R.PV (druhé DV prvního tramvajového vlaku, čelo DV 14,4 metru od čela vozu 8182, viz dále). Předmětné DV bylo poškozeno na přední i zadní části. Došlo k prasknutí a vlomení laminátové části (zadního čela) směrem dovnitř DV do interiéru (který nesl zjevné stopy poškození, viz Obr. č. 4 dále) vlivem nárazu od druhého tramvajového vlaku (DV ev. č. 9404). V horní části bylo nalezeno prasklé sklo, k jehož vysypání však nedošlo. V přední části došlo vlivem nárazu do prvního DV k poškození interiéru pro cestující a stanoviště řidiče. Na stanovišti tohoto DV se nenacházela žádná osoba.

Obr. č. 4: Interiér DV ev. č. 8183

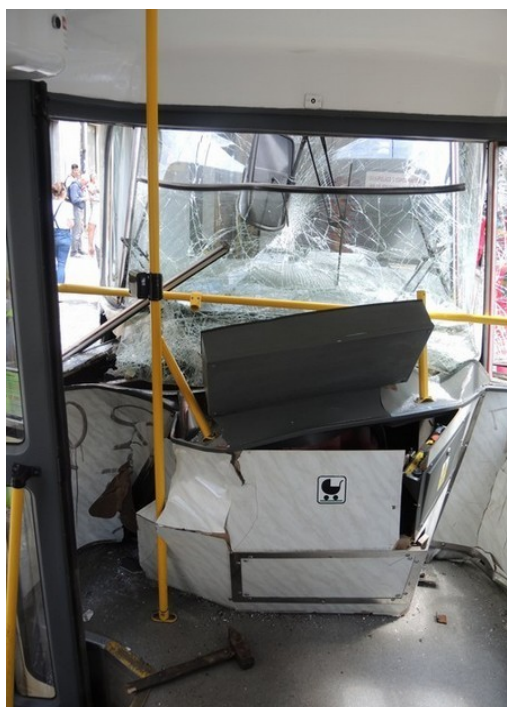
DV ev. č. 8182, typu Tatra T3R.PV (první DV prvního tramvajového vlaku), čelo vozu se nacházelo v úrovni začátku fyzické hranice křižovatky Ječné ulice a Karlova náměstí (v místě zakřivení okraje vozovky) v prostoru přechodu pro chodce. Předmětné DV bylo poškozeno zejména v zadní části, kdy došlo vlivem nárazu od DV ev. č. 8183 mj. k prasknutí a vlomení laminátové části (zadního čela) směrem dovnitř vozu, do interiéru (který nesl zjevné stopy poškození, viz Obr. č. 5). V horní části zadního čela bylo prasklé zadní sklo, které se vysypalo dovnitř DV. Spřáhlo bylo ohnuté pod spodní část DV do pravé strany ve směru jízdy DV. Stanoviště řidiče nebylo vlivem MU viditelně poškozeno, v době vzniku MU se zde nacházel řidič prvního tramvajového vlaku.

Obr. č. 5: Interiér DV ev. č. 8182

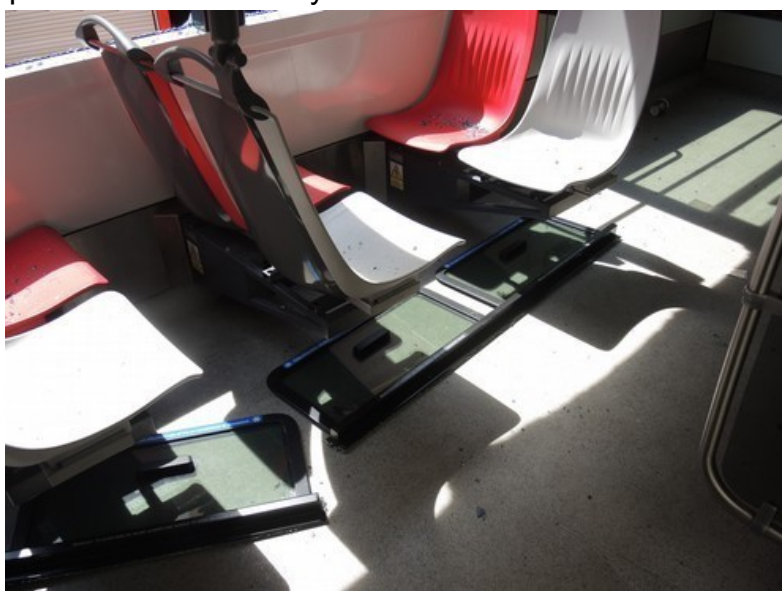
Obr. č. 6: Části oken a madel v prostoru pro cestující

DPP na místě MU nezajistil polohu otevíratelných částí oken z DV ev. č. 9404 (druhý tramvajový vlak) tak, jak se nacházely po vzniku MU. Z kamerového záznamu (ze zmíněné kamery městského kamerového systému umístěné u křižovatky Resslovy ulice a Karlova náměstí) totiž vyplývá, že otevíratelné části oken (v levé přední části tohoto DV) vypadly po srážce ven do uličního prostoru vlevo od tohoto DV (ve směru jeho jízdy). Při ohledání místa MU inspektory DI však byly popsány části v interiéru uvedeného DV a v uličním prostoru byly pouze zbytky roztříštěného skla, což je doložitelné příslušnou fotodokumentací a mj. je to zřejmé z Obr. č. 6 výše.

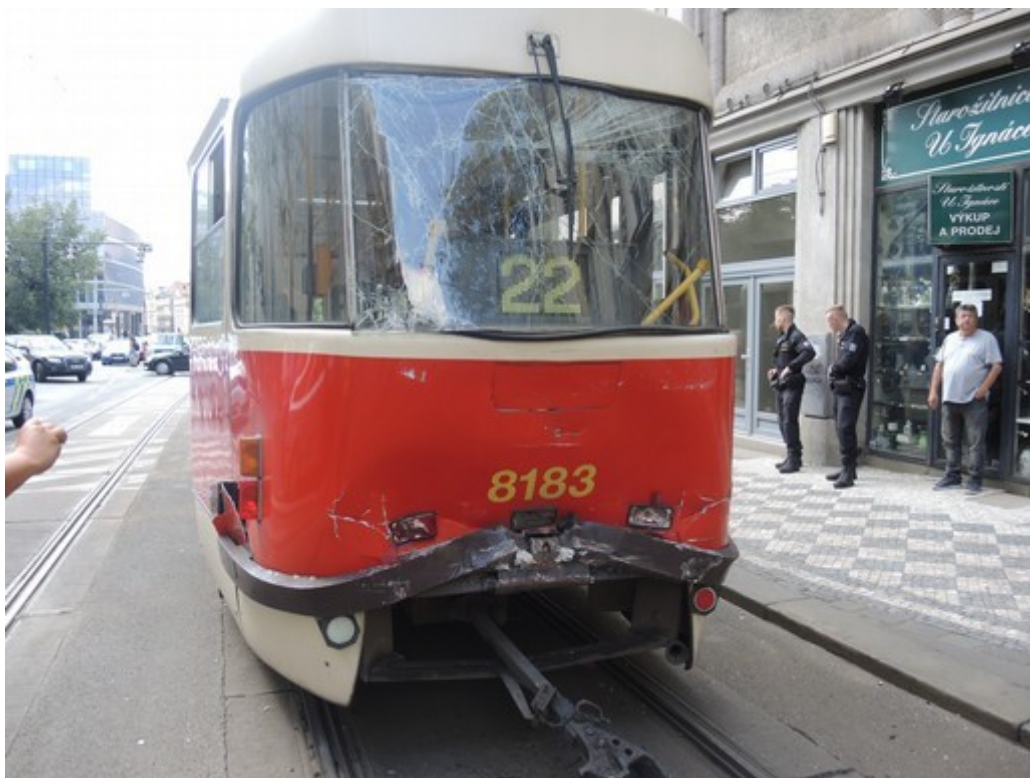
Obr. č. 7: DV ev. č. 8183 při odjezdu z místa MU
