The Rail Safety Inspection Office

Accident and incident investigation report

Collision of the freight train No. 86651 with a car at the level crossing No. P1703
between Kryry and Vroutek stations

č. j.: 6-3401/2017/DI

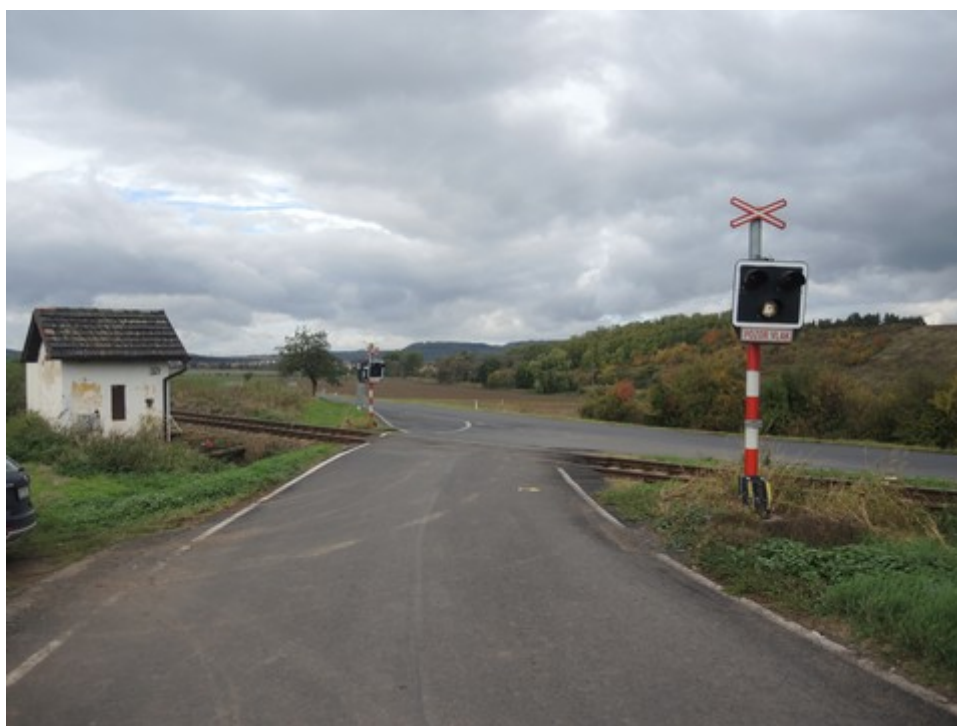
Obr. č. 1: Pohled na místo vzniku MU a zabezpečení přejezdu

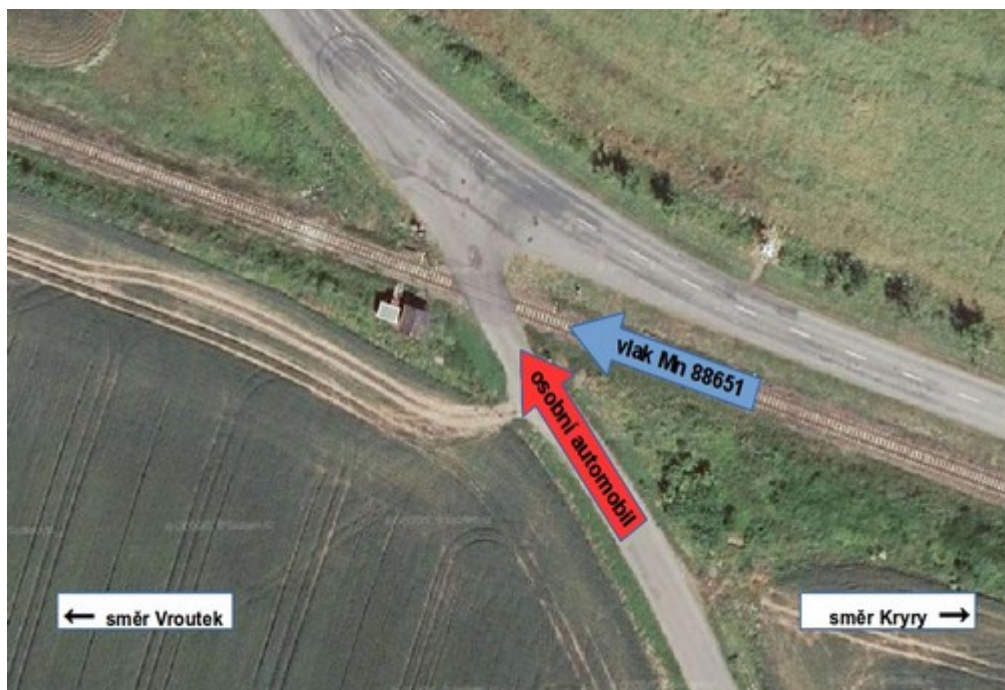
Obr. č. 2: Schéma místa vzniku MU

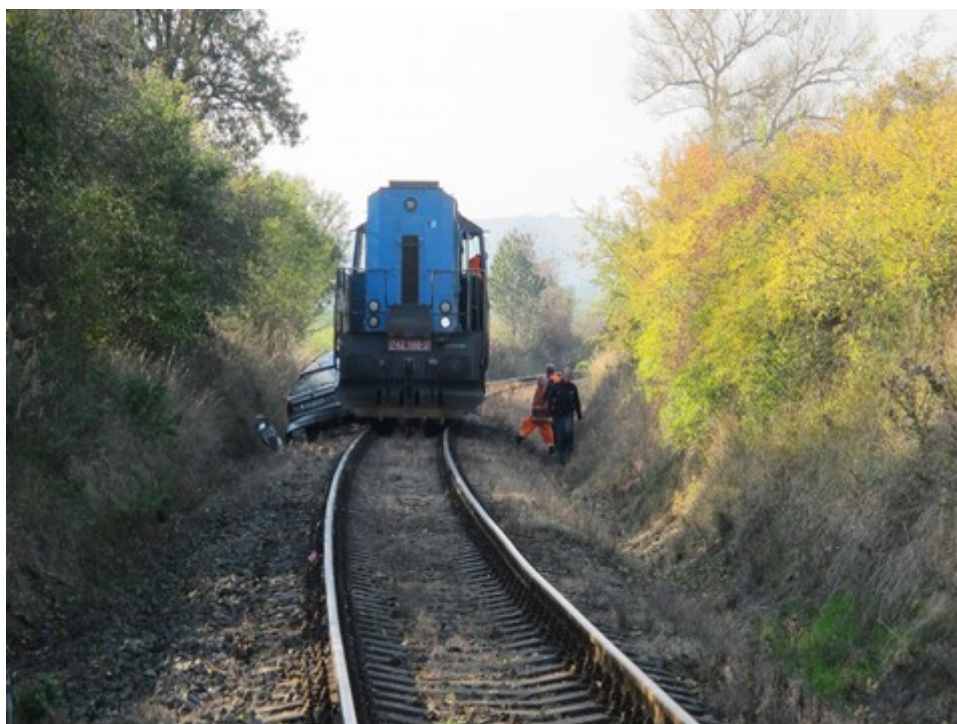
Obr. č. 3: Pohled na místo zastavení vlaku po vzniku MU

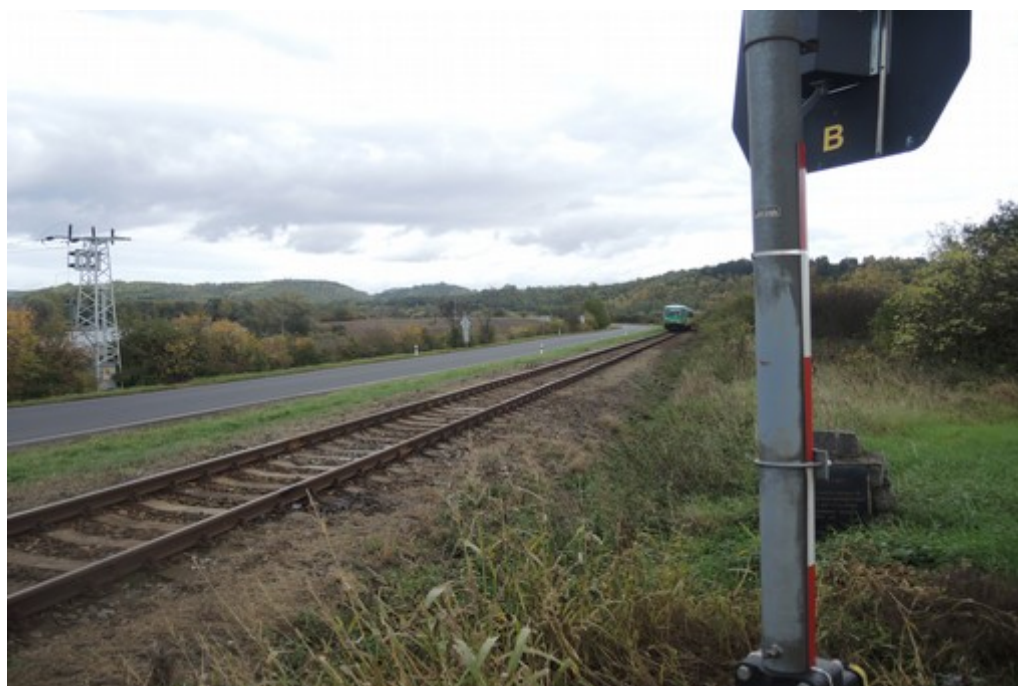
Obr. č. 5: Viditelnost blížících se DV k přejezdu od úrovně výstražníku
