Závěrečná zpráva o výsledcích šetření mimořádné události

Střetnutí vlaku Os 20305 s osobním automobilem na železničním
přejezdu P2106 mezi žst. Kralupy nad Vltavou předměstí
a dopravnou D3 Velvary

Accident and incident investigation report

Collision of the regional passenger train No. 20305 with a car at the level
crossing No. P2106 between Kralupy nad Vltavou předměstí station
and Velvary operational control point

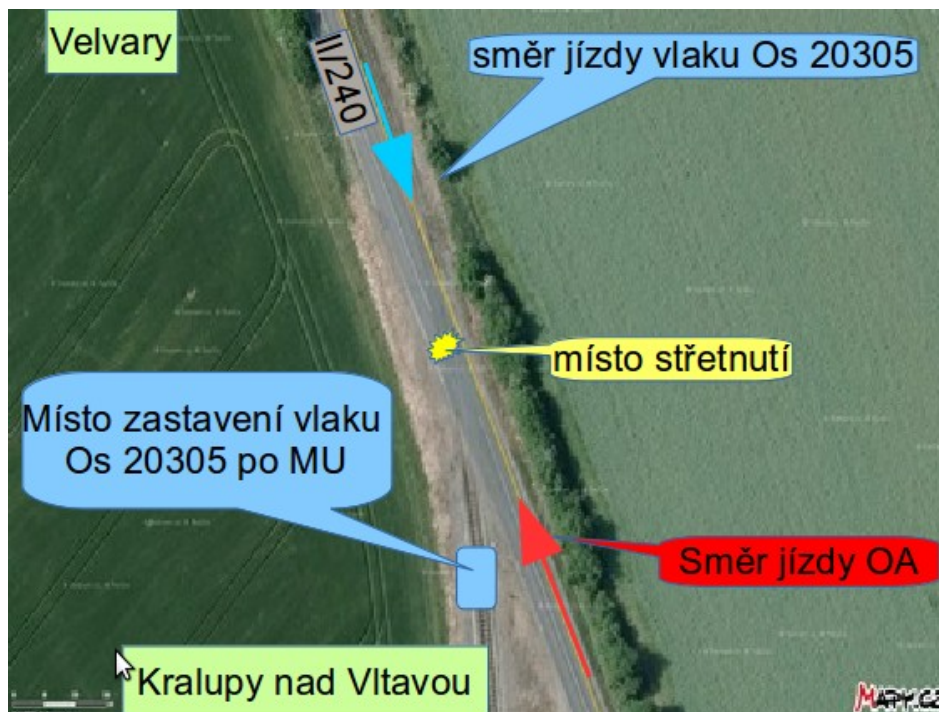
Obr. č. 2: Schéma místa MU

Železniční přejezd P2106 leží na trati SŽDC 529B a kříží pozemní komunikaci č. II/240 na silničním km 23,114 v katastru obce Olovnice, a to pod ostrým úhlem křížení 17,2°. Naměřená hodnota Dp (*délka měřená v ose pozemní komunikace od úrovně kolmo vzdálené 4 m od osy (krajní) koleje k hranici nebezpečného pásma na opačné straně přejezdu v m*) činila 22,5 m. Pozemní komunikace č. II/240 je od přejezdu P2106 směrem do Velvar vedena souběžně s železniční tratí. Před ŽP byly v předepsaných vzdálenostech 240 m, 160 m a 80 m osazeny dopravní značky A31 Návěstní deska. Železniční přejezd byl z obou stran označen dopravní značkou A32a Výstražný kříž pro železniční přejezd jednokolejný, na jehož rubu bylo vyznačeno identifikační číslo ŽP. Dále bylo při ohledání zadokumentováno osazení návěstidel Výstražný kolík z obou směrů jízdy drážních vozidel a byly změřeny rozhledové poměry (viz bod 3.4.2 této zprávy).

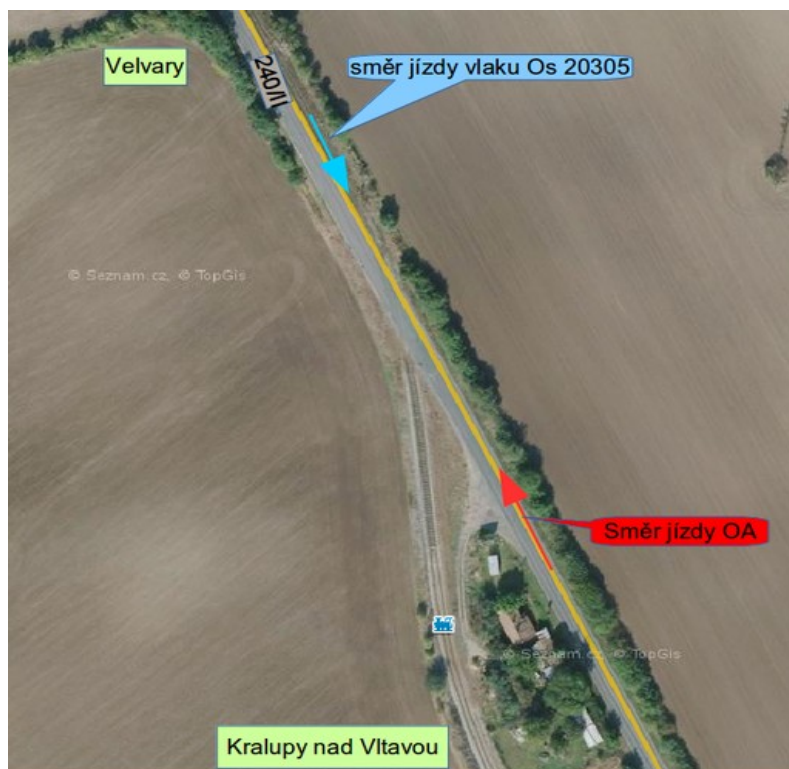
Železniční trať je ve směru od Velvar do Kralup nad Vltavou vedena v délce 3 km podél pozemní komunikace až k přejezdu P2106, kde před přejezdem se trať stáčí doprava a kříží pozemní komunikaci ve velmi ostrém úhlu $17,2^\circ$. Pak se trať od pozemní komunikace odklání a již není vedena těsně vedle pozemní komunikace.

Obr. č. 3: Schéma místa MU

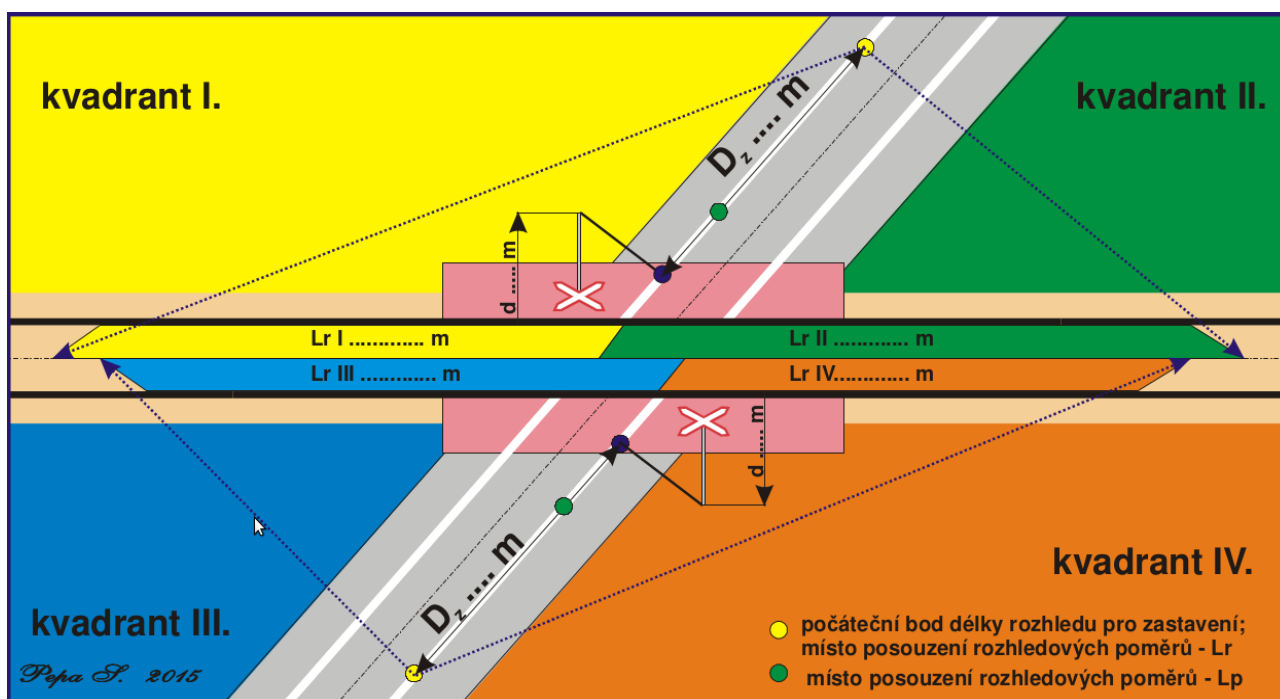
Rozhledová délka L_r je pro kvadranty ve směru jízdy vlaku od Kralup nad Vltavou předměstí (první a třetí) v souladu s normou ČSN 73 6380, která stanovuje délku $L_r = 18$ m. V prvním kvadrantu byla naměřena hodnota $L_r = 157$ m, ve třetím kvadrantu pak byla naměřena hodnota $L_r = 135$ m.

Rozhledové délky L_r byly na železničním přejezdu v souladu s ČSN 73 6380.

Obr. č. 6: Schéma přejezdu - Rozhledové pole L_r

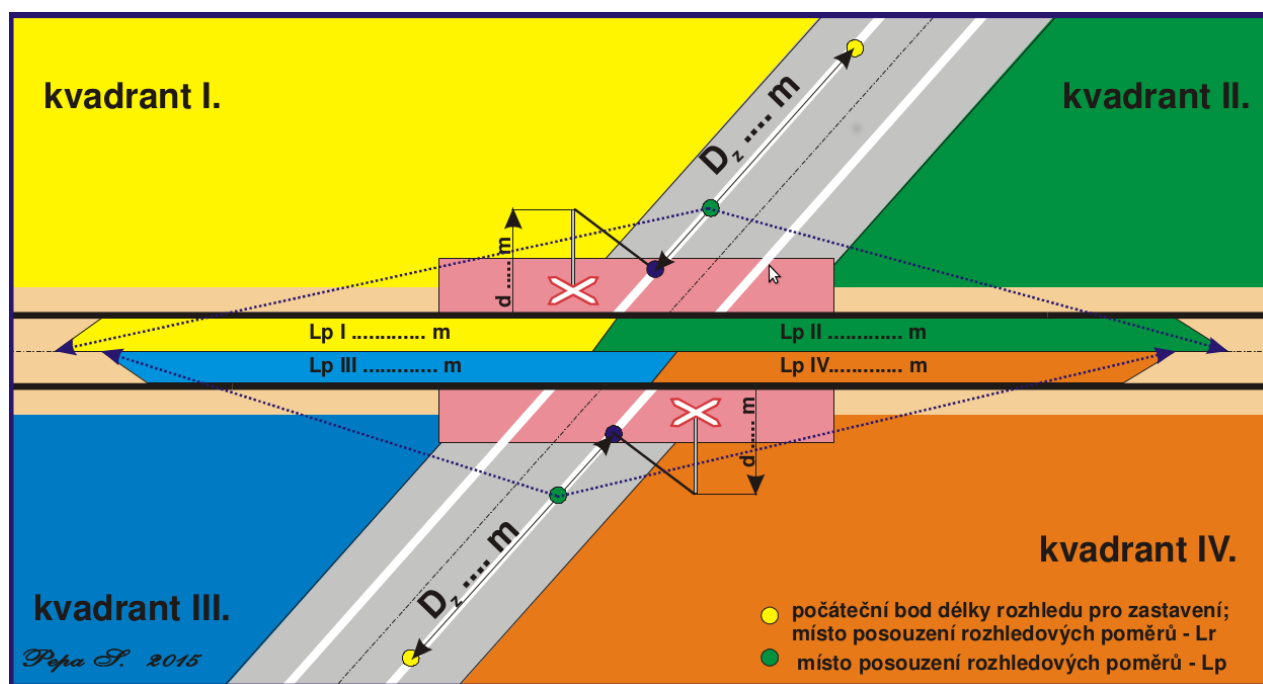
Rozhledové délky L_p byly na železničním přejezdu v souladu s ČSN 73 6380.

Výstražné návěstidlo s návěstí „Pískejte“ bylo ve směru tratě od žst. Kralupy nad Vltavou předměstí umístěno vpravo vedle koleje ve vzdálenosti 230 m před železničním přejezdem, tedy bezprostředně za přejezdem P2105. Výstražné návěstidlo s návěstí „Pískejte“ bylo ve směru tratě od dopravní D3 Velvary umístěno vlevo vedle koleje ve vzdálenosti 356 m před železničním přejezdem, což odpovídá stanovené L_p . Umístění vlevo je z důvodu místních poměrů, kdy je vozovka silnice č. II/240 vedena v těsné blízkosti železniční tratě.

Obr. č. 7: Schéma přejezdu - Rozhledové pole L_p

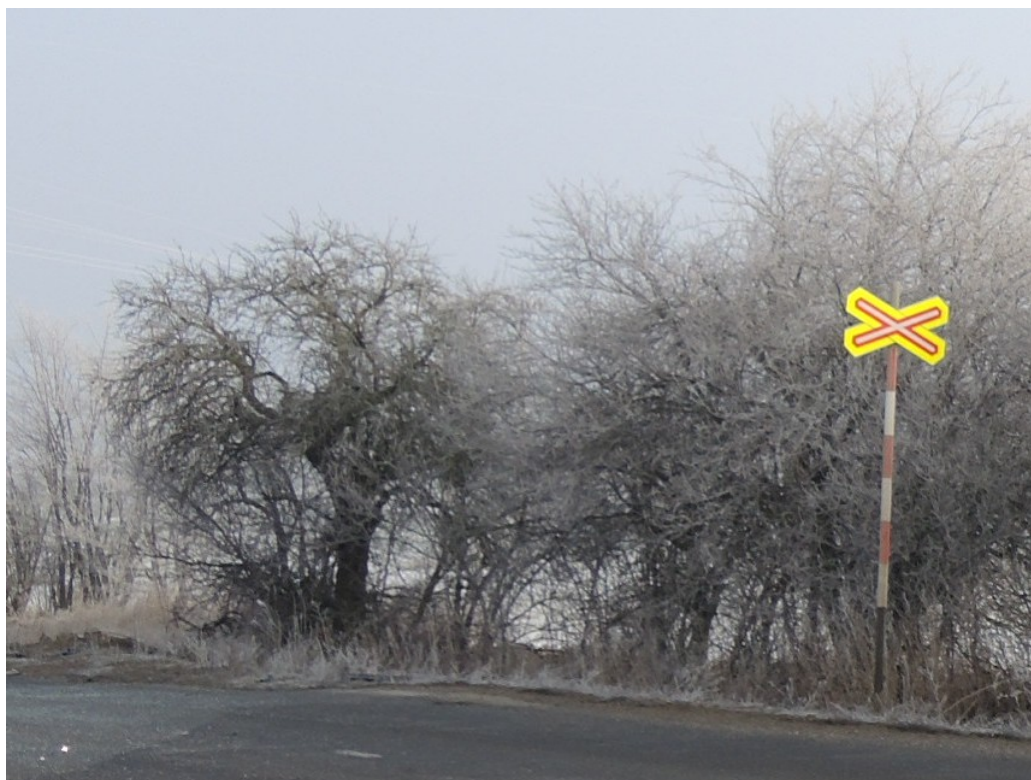
Obr. č. 10: Pohled na výstražný kříž ve směru jízdy řidiče OA

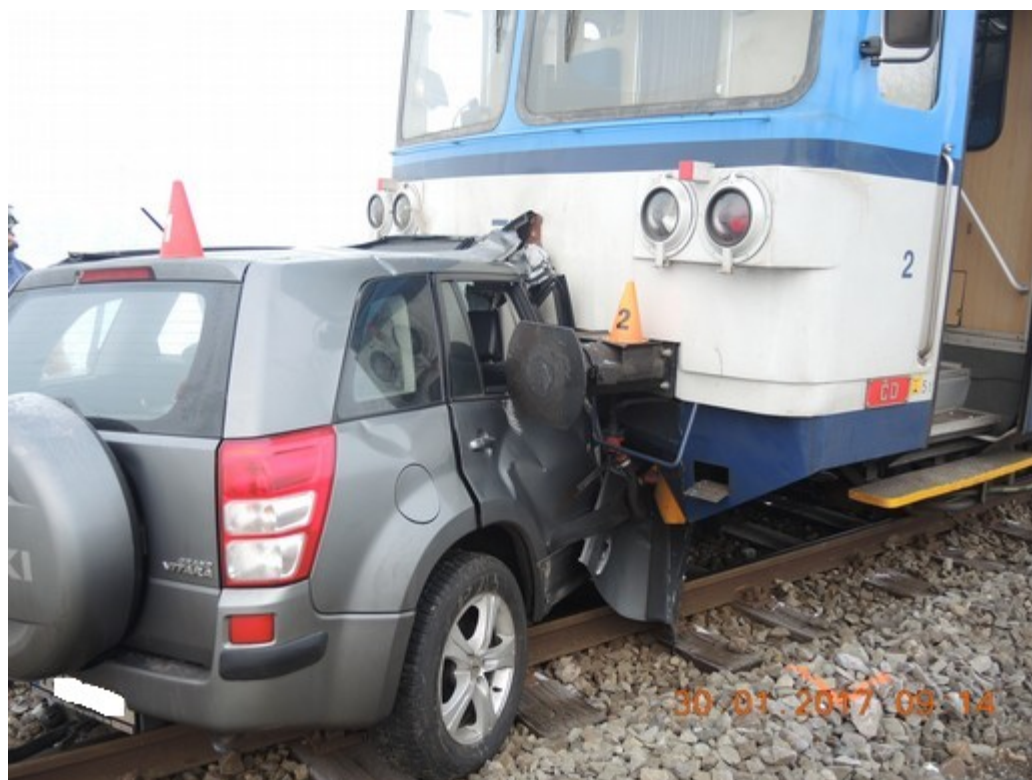
Čelo vlaku Os 20305 se nacházelo v km 5,500, tj. 25 m za přejezdem ve směru jízdy vlaku. Vlak Os 20305 byl tvořen samostatným HDV č. 94 54 5 809 080-5. Majitelem a provozovatelem HDV byl dopravce ČD. HDV bylo označeno předepsanými návěstmi pro jízdu vlaku. HDV mělo vlivem MU viditelně poškozený pluh, tažný hák, poškozené čelo,

vzduchové potrubí a brzdové kohouty. HDV nebylo schopno další samostatné jízdy. K vykolejení HDV nedošlo.

Pod čelem HDV byl nalezen čelně zaklesnutý a zcela zdemolovaný osobní automobil SUZUKI Vitara. V osobním automobilu byl zaklíněn usmrcený řidič OA.

Obr. č. 11: Sražená vozidla
