The Rail Safety Inspection Office

Závěrečná zpráva o výsledcích šetření mimořádné události

Vykolejení posunového dílu v železniční stanici Čelákovice

Derailment of the shunting operation at Čelákovice station

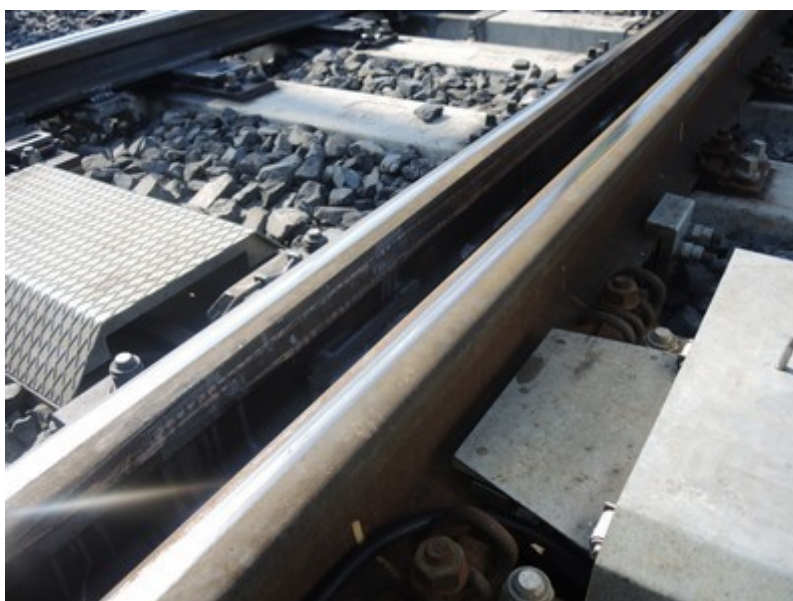
Obr. č. 1: Stopy otěru kol DV mezi jazykem a opornicí – násilného přestavení výhybky č. 19

Výhybka č. 19 je jednoduchá pravostranná výhybka tvaru J S49 1:11-300 PI na betonových pražcích s čelistovým závěrem jazyků, do koleje byla vložena v roce 2017. Na vnější straně pravého jazyka a vnitřní straně opornice ve směru jízdy posunového dílu byly zjištěny stopy otěru kola DV – rozřezu výhybky (viz obr. č. 1).

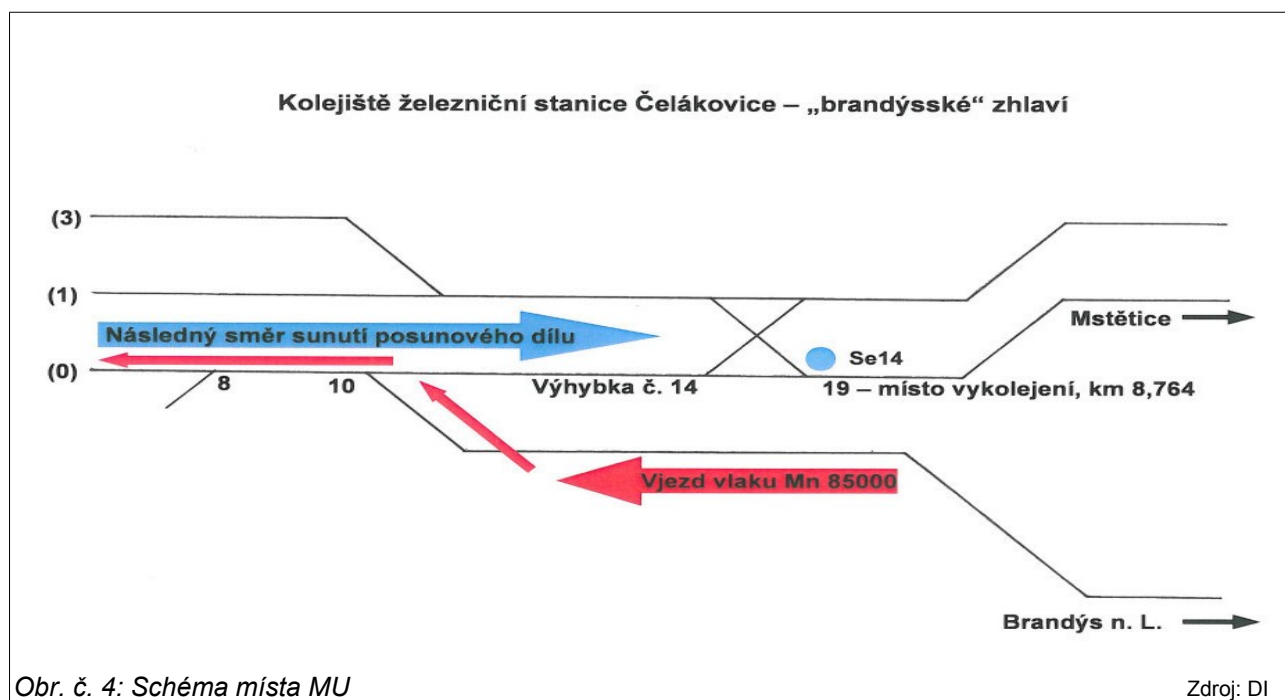
Výhybka č. 19 však nebyla přestavena pro zamýšlený posun do přímého směru, tj. místo v poloze „+“, byla v poloze „-“. Vjetím pravého kola prvního TDV ve směru sunutí do prostoru mezi přilehlý jazyk výhybky a opornici došlo k vykolejení posunového dílu vpravo ve směru jízdy. V okamžiku, kdy první sunutý vůz vykolejil, vedoucí posunu z něho seskočil a odběhl stranou. Výše uvedené ústředně stavěné výhybky, nebyly vybaveny výhybkovými návěstidly.

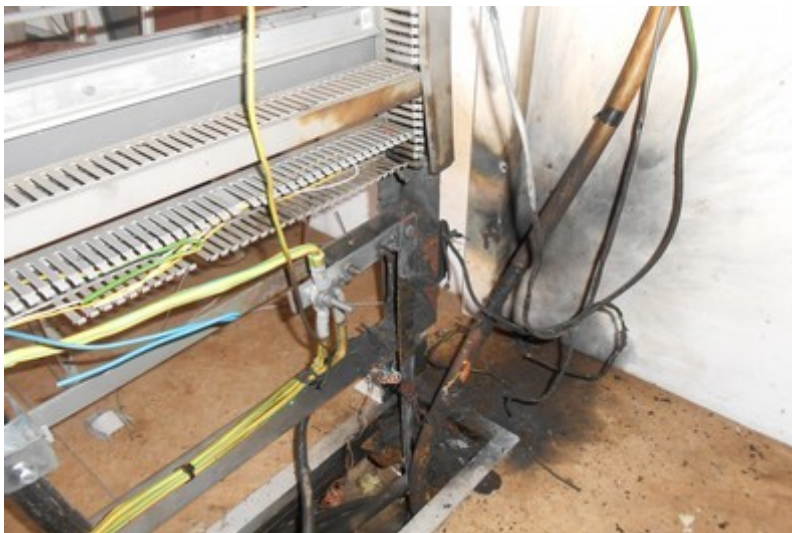
Nefunkční PZZ P2727 poškozené při MU působením zkratových proudů bylo již označeno dopravním značením na silniční komunikaci, informujícím o poruše PZZ. Poškozené TV bylo již uvedeno do provozuschopného stavu.

- 2.07.17 h – poškození PZZ P2727 v km 1,085 přepětím z TV, rozsvícení ohlášení nouzového stavu, porucha počítačů náprav;
- 2.07.56 h – poškození PZZ P2727 v km 1,085 přepětím z TV, rozsvícení ohlášení poruchového stavu.

Obr. č. 5: Pohled na zkratované vodiče PZZ P2727 následkem MU.
