Závěrečná zpráva o výsledcích šetření mimořádné události

Střetnutí vlaku Os 27714 s osobním automobilem na železničním přejezdu P558, v km 25,744 na dráze železniční, regionální, mezi dopravnou D3 Hostomice pod Brdy a železniční stanicí Lochovice

Accident and incident investigation report

Collision of a regional passenger train No. 27714 with a car at the level crossing No. P558 between Hostomice pod Brdy operational control point and Lochovice station

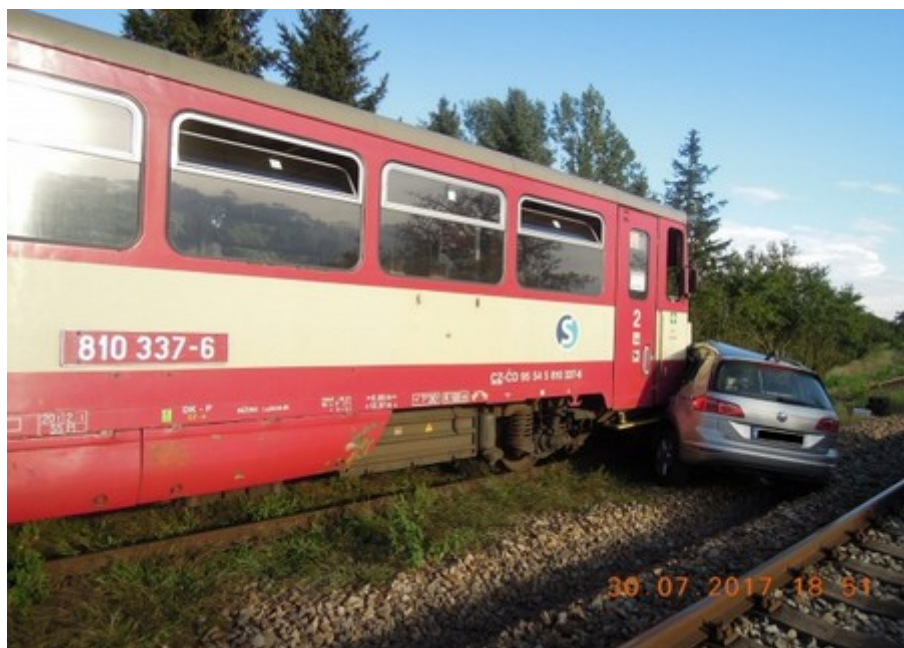
Obr. č. 1: Pohled na zaklíněný osobní automobil

- vlakové HDV č. 95 54 5 810 337-6 nebylo vykolejené;
- na pravém předním nárazníku HDV byl zaklíněn osobní automobil, který zadní částí zasahoval do průjezdného průřezu traťové koleje celostátní dráhy Protivín – Zdice;

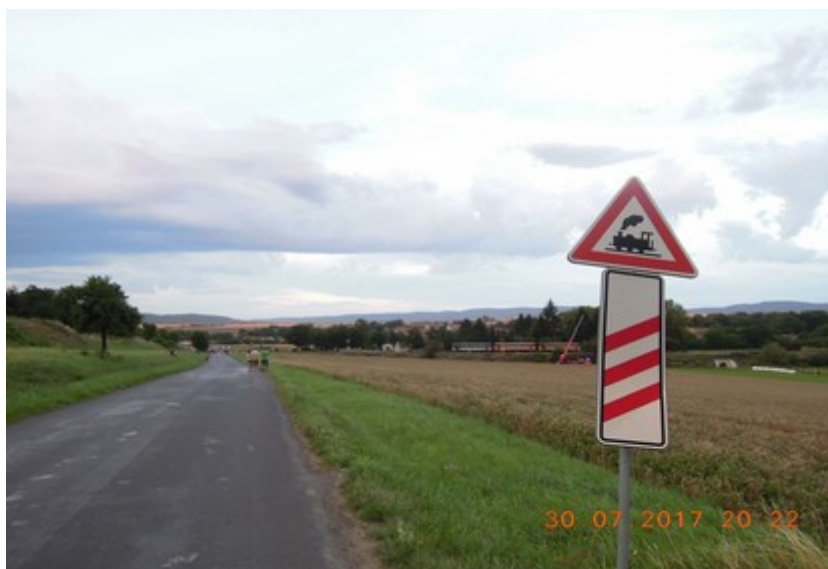
- výstražné kříže byly umístěny na stožárech výstražníků před ŽP ve vzdálenosti 4,6 m (ve směru jízdy OA) a 4,0 m od osy krajní koleje;
- ve směru jízdy OA, tj. ve směru jízdy od obce Netolice do obce Lochovice, byly před ŽP umístěny vpravo na pozemní komunikaci svislé dopravní značky A 31a „Návěstní deska“ (240 m) doplněná dopravní značkou A 30 „Železniční přejezd bez závor“ (viz obr. č. 3), A 31b „Návěstní deska“ (160 m) a A 31c „Návěstní deska“ (80 m);

Obr. č. 3: Silniční značení ve směru jízdy OA

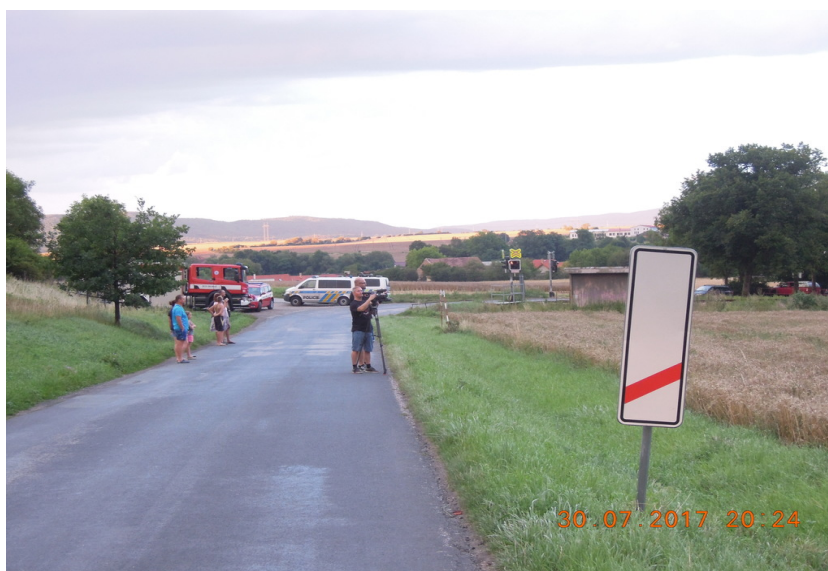
- ve směru jízdy OA byly před ŽP umístěny na společném sloupku dvě světelné skříně výstražníků („B1“ – ve směru k obci Netolice a „B2“ – ve směru k účelovým komunikacím navazujícím zleva na pozemní komunikaci III. třídy před ŽP);
- výstražný kříž a světelná skříň výstražníku byly ze směru jízdy OA viditelné na vzdálenost 160 m, výstraha PZZ dávaná dvěma červenými střídavě přerušovanými světly byla viditelná na vzdálenost 80 m (viz obr. č. 4);

Obr. č. 4: Viditelnost výstražného kříže a výstrahy PZZ ve směru jízdy OA

Dopravní značení na pozemní komunikaci bylo v souladu s příslušnými předpisy pro provoz na pozemních komunikacích. Dopravní značky byly v době vzniku MU nepoškozené a dobře viditelné. Výstražný kříž a světelná skříň výstražníku byly ze směru jízdy OA viditelné na vzdálenost 160 m, výstraha PZZ dávaná dvěma červenými střídavě přerušovanými světly byla viditelná a spolehlivě rozpoznatelná na vzdálenost 80 m.

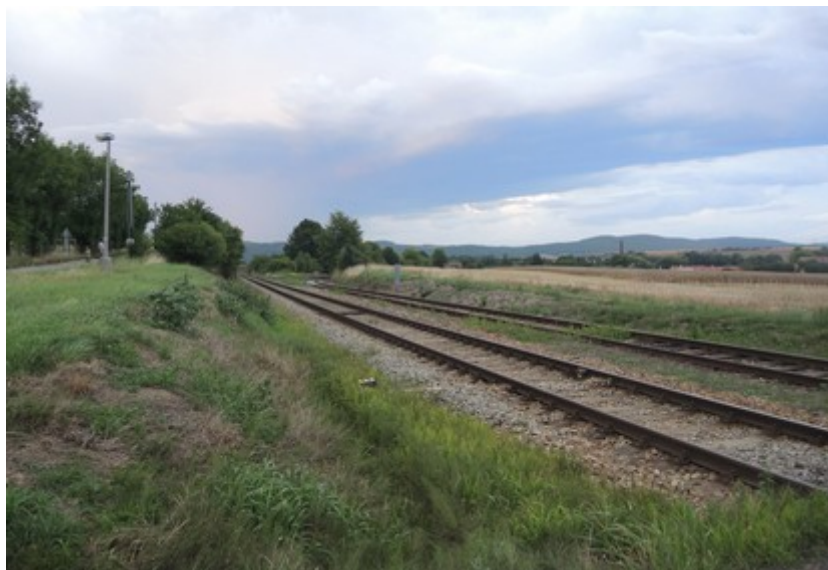
- délky rozhledu na výstražné kříže, resp. světelné skříně výstražníků, byly z příjezdových účelových komunikací k ŽP větší než 60 m;
- rozhledová délka pro nejpomalejší silniční vozidlo pro případ poruchy nebo vypnutí PZZ byla ve směru jízdy OA a jízdy vlaku Os 27714 naměřena 160 m (viz obr. č. 5);

Obr. č. 5: Rozhledová délka ve směru jízdy OA a vlaku Os 27714

Od úrovně výstražníků PZZ, kde strojvedoucí, dle svého vyjádření, viděl zastavit OA, měl řidič OA nerušený rozhled na dráhu 160 m ve směru jízdy vlaku Os 27714.

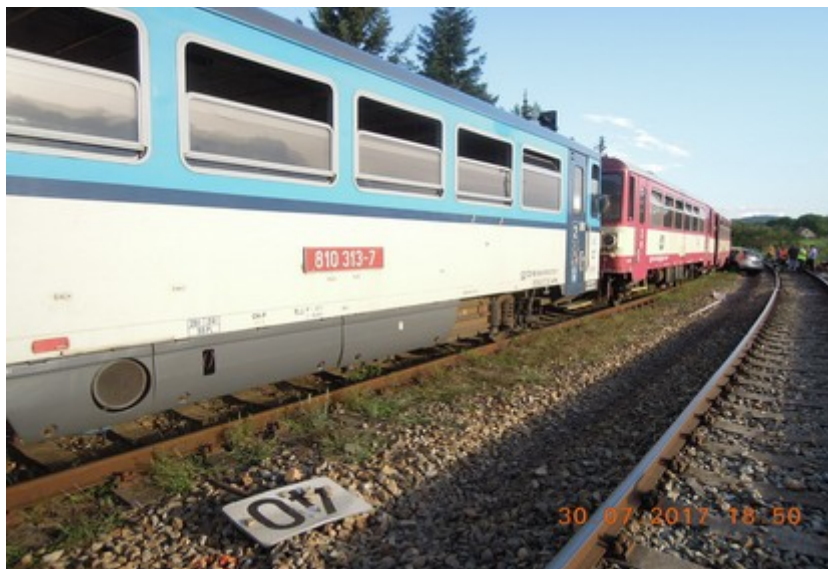
- v úrovni zadního HDV ve vzdálenosti 83 m od ŽP mezi oběma TK leželo vyvrácené neproměnné návěstidlo Rychlostník N s návěstí „Traťová rychlost“ s číslicí „40“ a dále v úrovni vloženého DV ve vzdálenosti 94 m od ŽP vyvrácené přidružené návěstidlo s návěstí „Hlavní návěstidlo je na opačné straně“ (viz obr. č. 6);

- v úseku 20 m od místa střetnutí až do místa zastavení mezi oběma TK byl rozhrnutý štěrk od zadních kol OA následkem jeho sunutí v příčném směru (viz obr. č. 6);

Obr. č. 6: Pohled na návěstidla a rozhrnutý štěrk

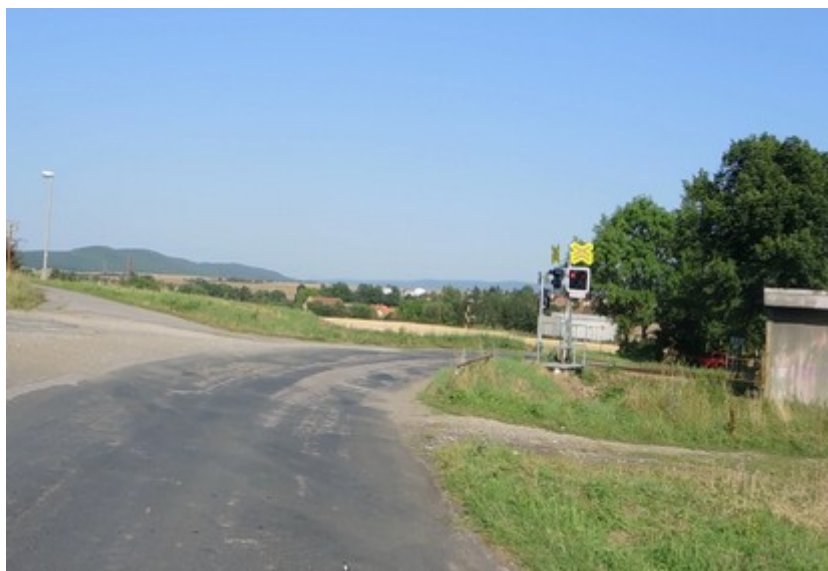
Dne 1. 8. 2017 bylo inspektorem DI provedeno ověření viditelnosti jak svislých dopravních značek na pozemní komunikaci, tak i viditelnosti světelné výstrahy na světelné skříni výstražníku PZZ ve směru jízdy OA v čase shodném s časem vzniku MU a za stejných povětrnostních a světelných podmínek. Současně byla také prověřována možnost oslnění řidiče OA sluncem.

Obr. č. 7: Viditelnost výstražníku a výstrahy PZZ ze 40 m ve směru jízdy OA

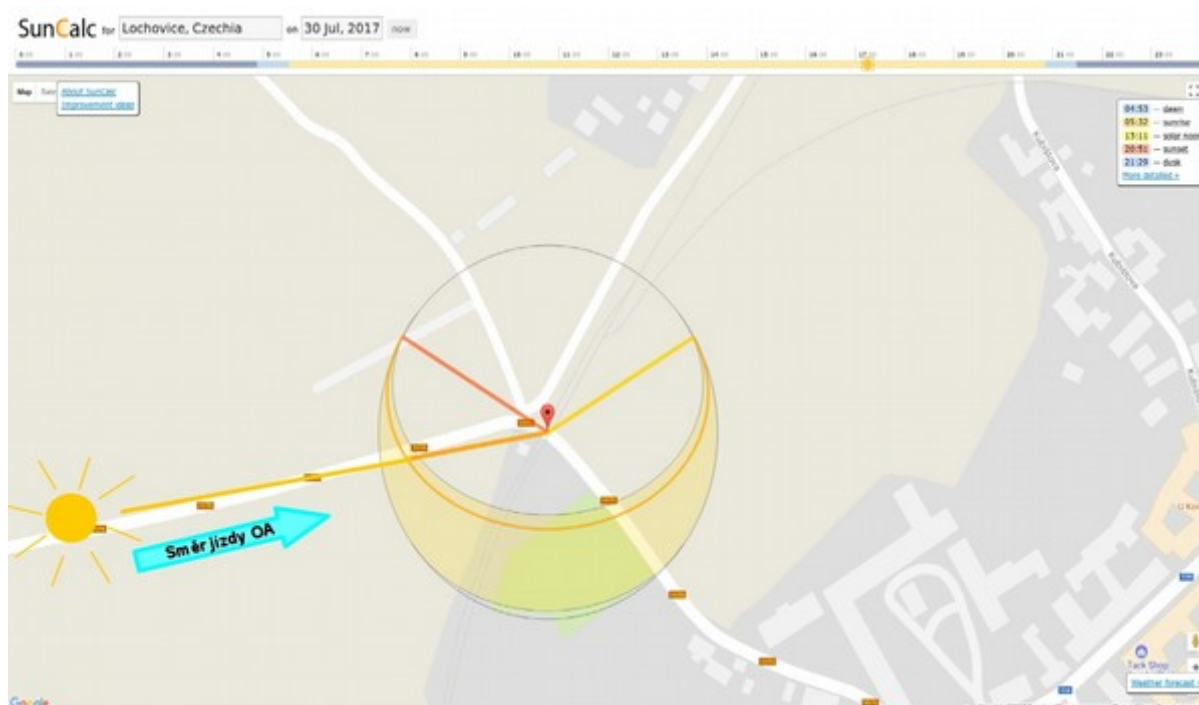
Možné oslnění řidiče OA sluncem bylo vzhledem ke směru jeho jízdy a orientování ŽP vyloučeno. Po celou dobu jízdy po pozemní komunikaci směřovaly sluneční paprsky řidiči OA do zad a poté, co se pozemní komunikace před ŽP stáčí směrem vpravo a je již vedena v přímém směru, směřovaly sluneční paprsky z pravé strany řidiči OA pod úhlem cca 45° (viz obr. č. 8). Jejich intenzita však nebyla taková, aby mohly zapříčinit jak oslňující účinek pro řidiče OA tak i ovlivnění – snížení vnímání světelné výstrahy na světelné skřini výstražníku (viz obr. č. 7).

Obr. č. 8: Poloha slunce v době MU

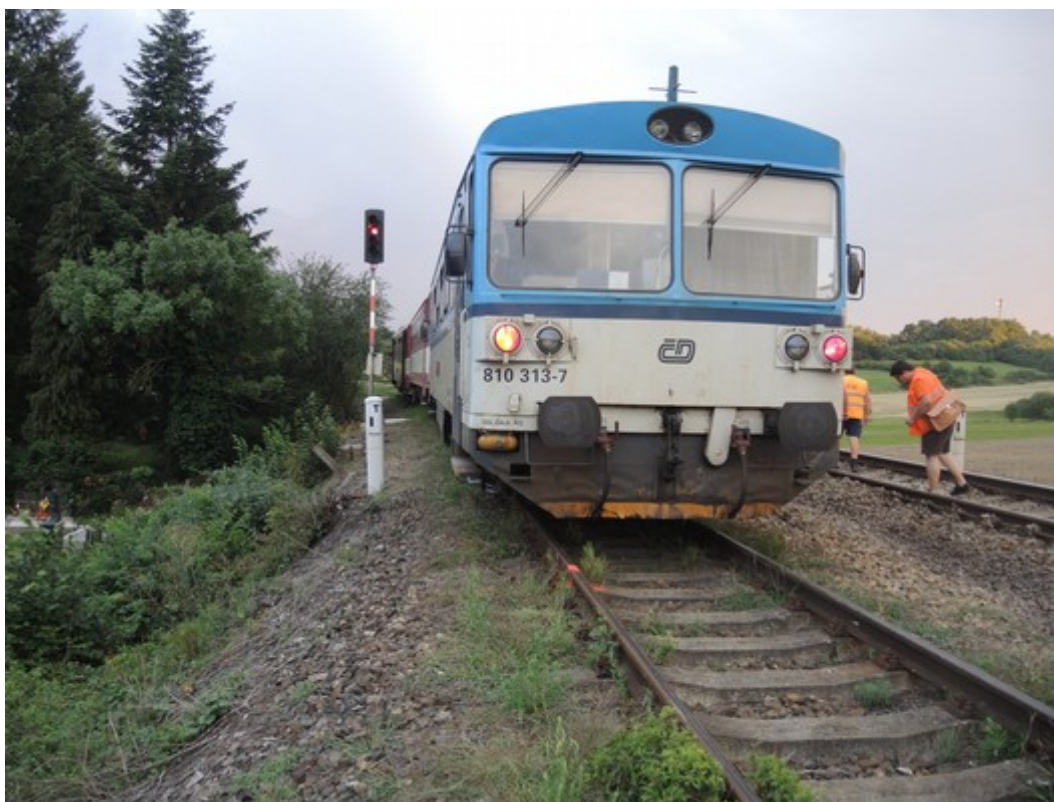
- v km 25,846 v úrovni vloženého DV vlevo přímo vedle koleje ve směru jízdy vlaku Os 27714 bylo umístěno hlavní (vjezdové) návěstidlo TL s návěstí „Stůj“ (červené světlo);

Obr. č. 9: Pohled na vlak Os 27714 a vjezdové návěstidlo TL
