**Střetnutí vlaku Služ 163920 s cyklistou na železničním přechodu P5339
v km 77,275 na dráze železniční, celostátní, mezi železničními stanicemi
Slatiňany a Chrudim**

Investigation Report of Railway Accident

**Collision of service train No. 163920 with a cyclist at the level crossing
for pedestrian No. P5339, between Slatiňany and Chrudim stations**

č. j.: 6-2599/2014/DI

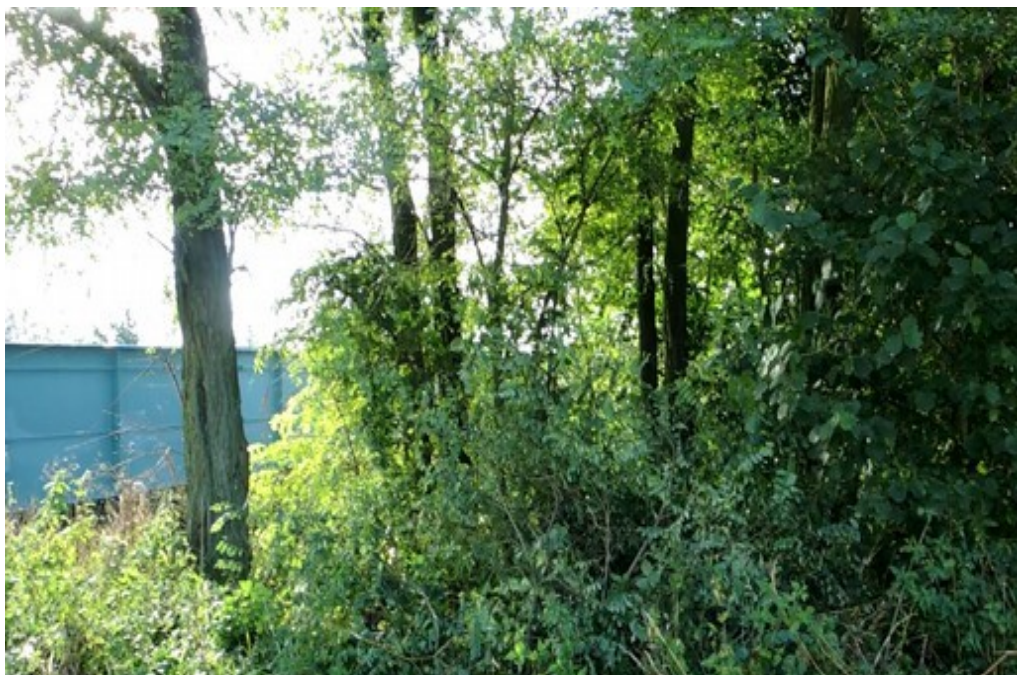
Geografické údaje: cyklostezka je vedena podél řeky Chrudimky, v okolí řeky je vegetace tvořena zejména náletovými dřevinami, které zhoršují výhled na trať před ŽP ve směru na Slatiňany.

Obr. č. 5: Náletovými dřevinami zhoršená rozhledová délka Lr pro uživatele cyklostezky ve směru od Slatiňan

„Provozovatel dráhy SŽDC provede mimořádnou kontrolu se zaměřením na odstranění závad z uvedené Společné prohlídky na straně provozovatele pozemní komunikace a dále písemně vyzve vlastníka pozemku se vzrostlými dřevinami zhoršujícími rozhledové poměry na předmětném křížení k odstranění těchto dřevin.“

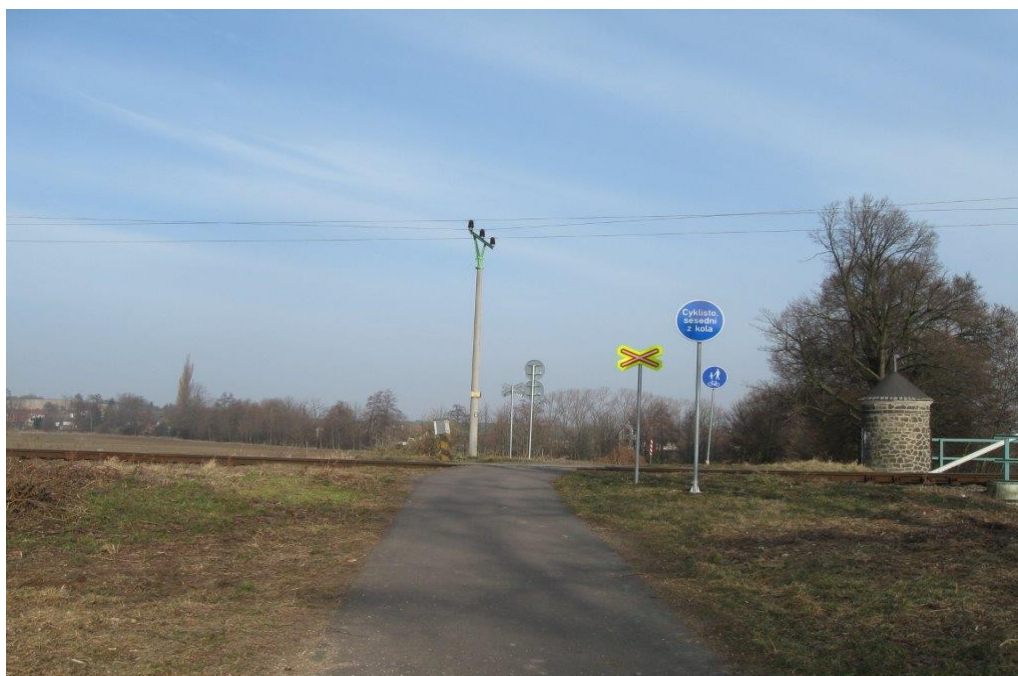
Obr. č. 8: Nynější stav na železničním přechodu, ve směru jízdy cyklistů od Slatiňan
Zdroj: SŽDC
