The Rail Safety Inspection Office

### **Investigation Report of Railway Accident**

Derailment of six wagons of a freight train No. 360542 at Kolín station

Tuesday, 30<sup>th</sup> August 2016

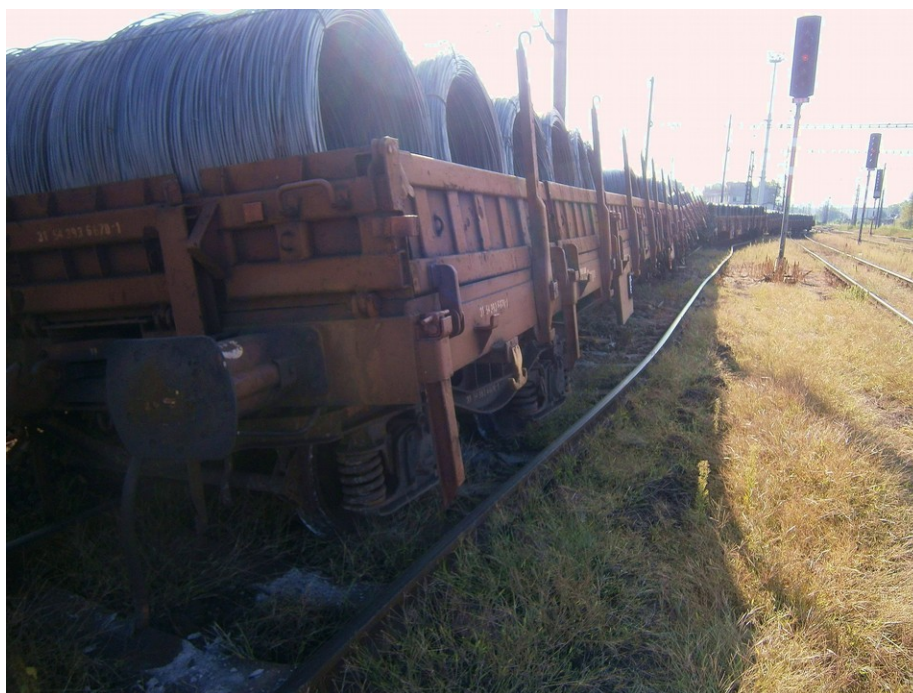
Obr. č. 1: Pohled na místo MU

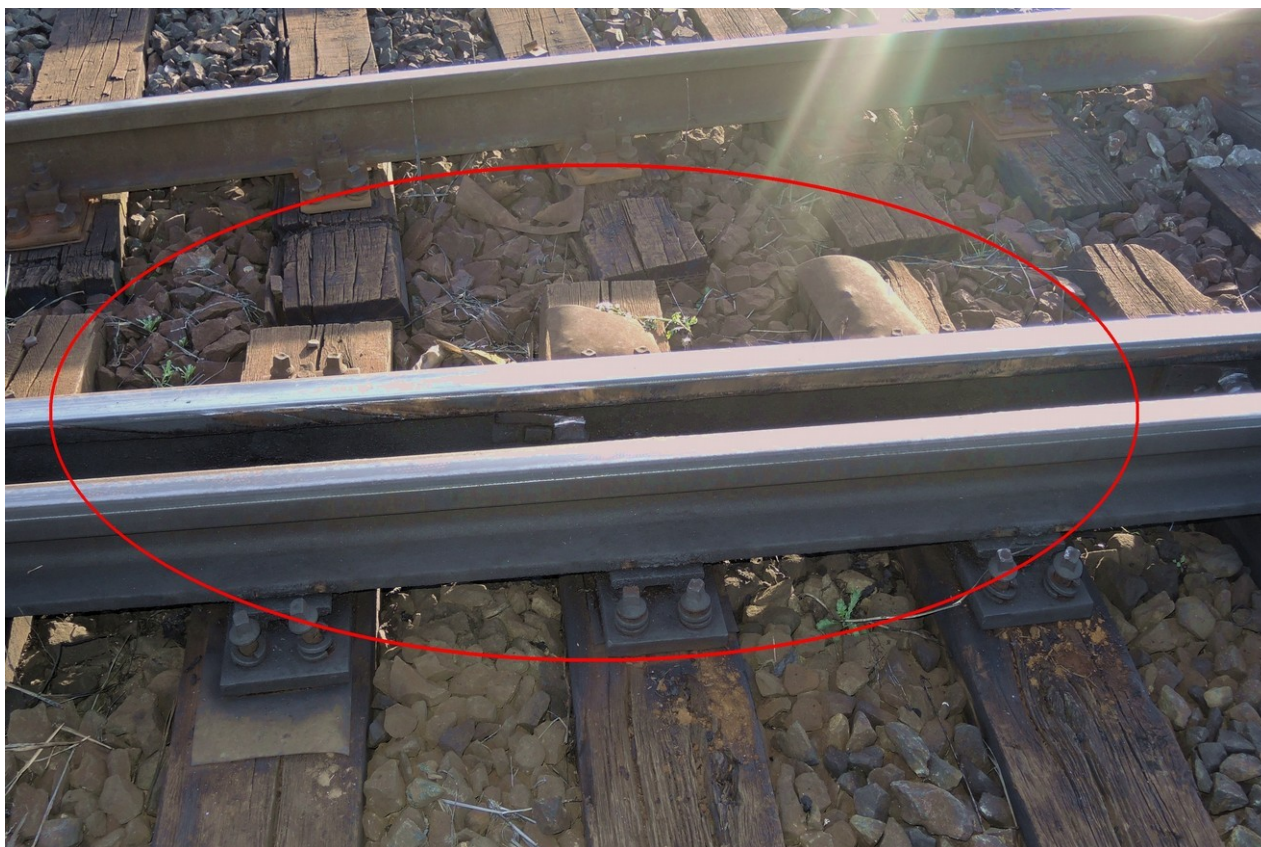
Obr. č. 3: Stopa na levé opornici výh. č. 38 po propadu kola v úrovni 8. pražce, stav vrtulí.

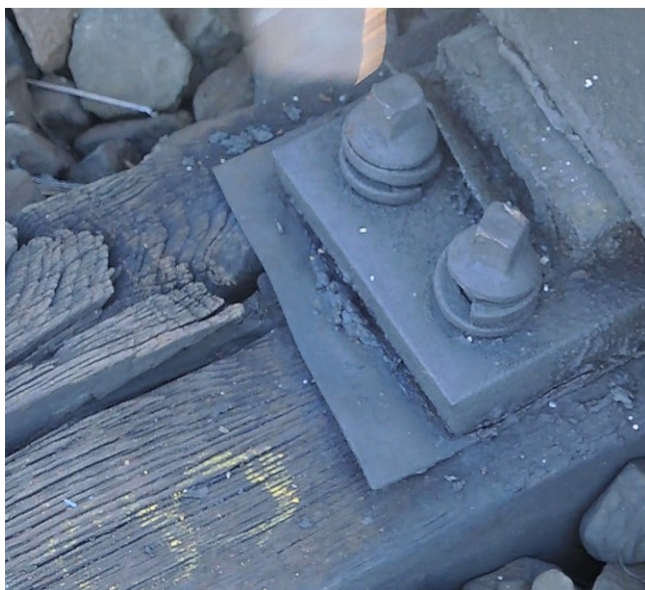
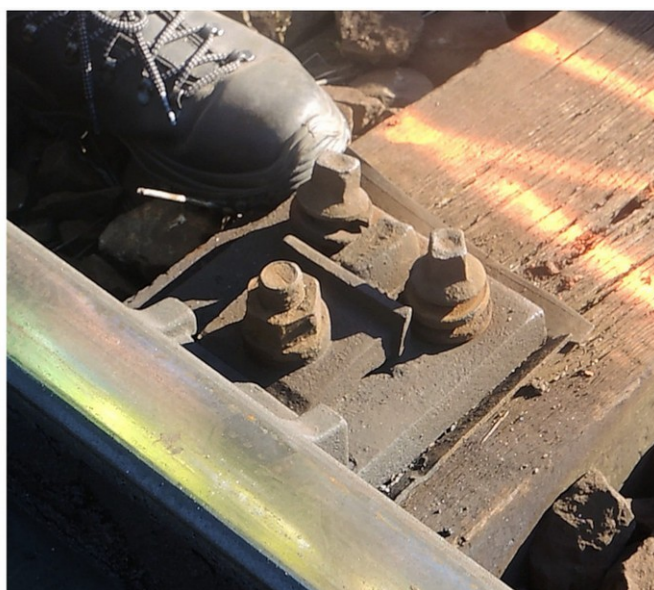
Obr. č. 7: Stav vrtulí levého pasu v bodě „+1“ uvnitř a vně koleje.

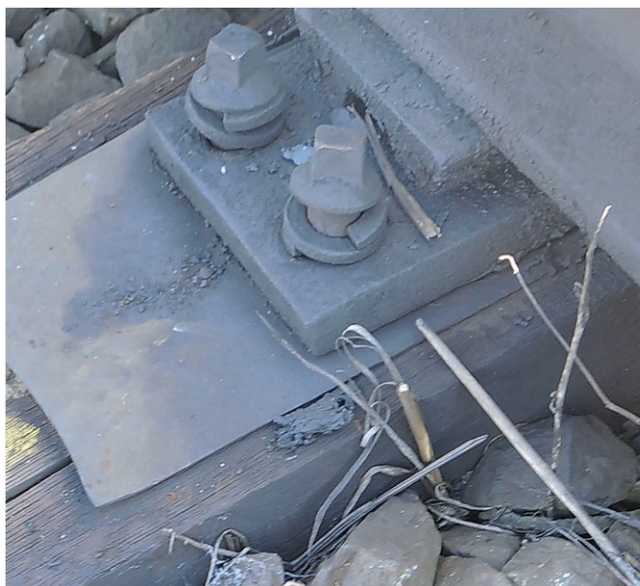
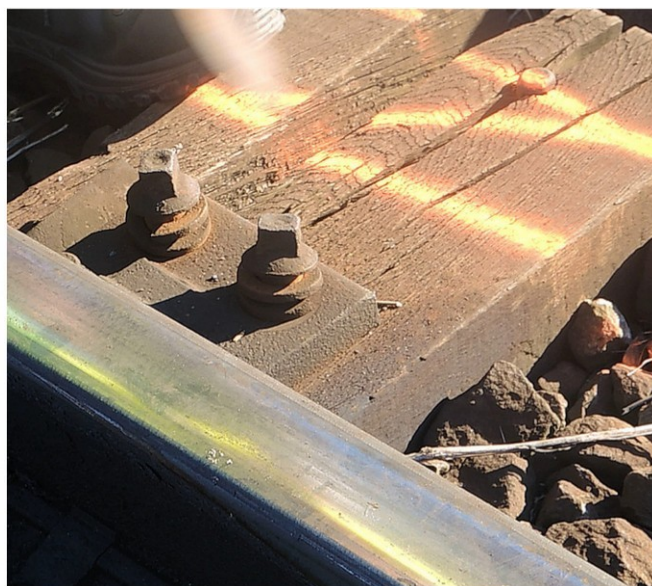
Obr. č. 8: Stav vrtulí levého pasu mezi body „+1“ a „+2“ uvnitř a vně koleje.

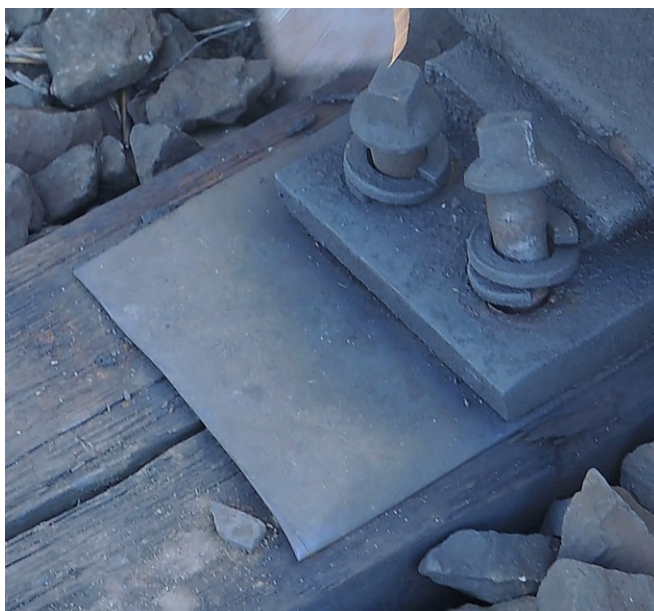
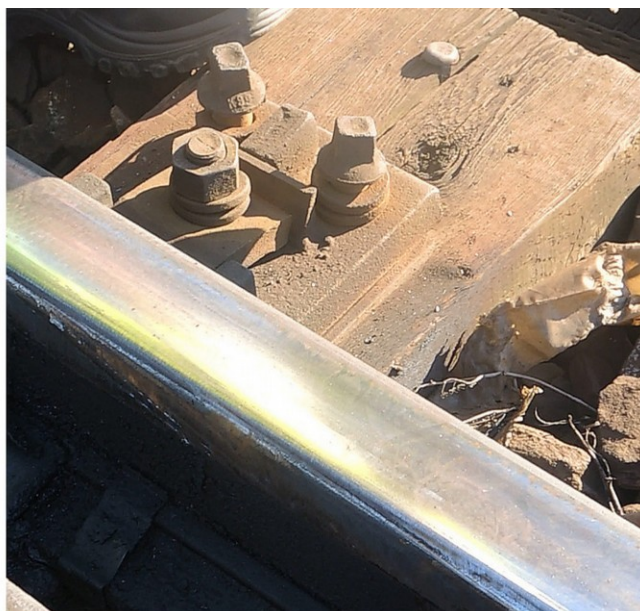
Obr. č. 9: Stav vrtulí levého pasu v bodě „+2“ uvnitř a vně koleje.

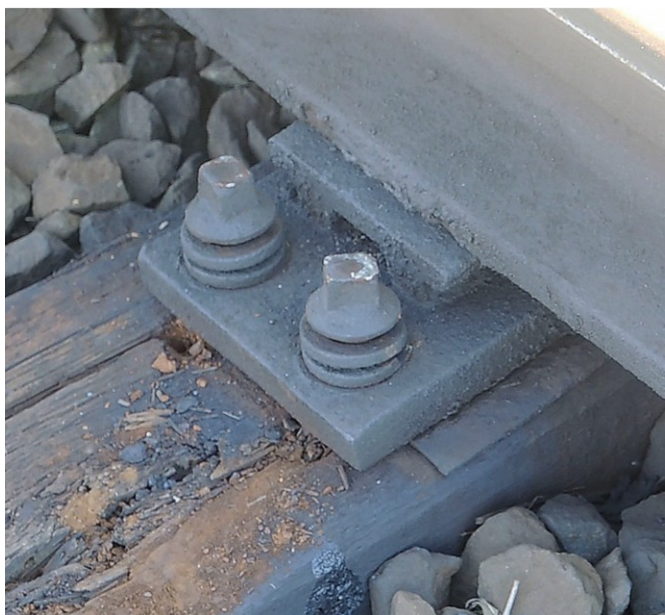
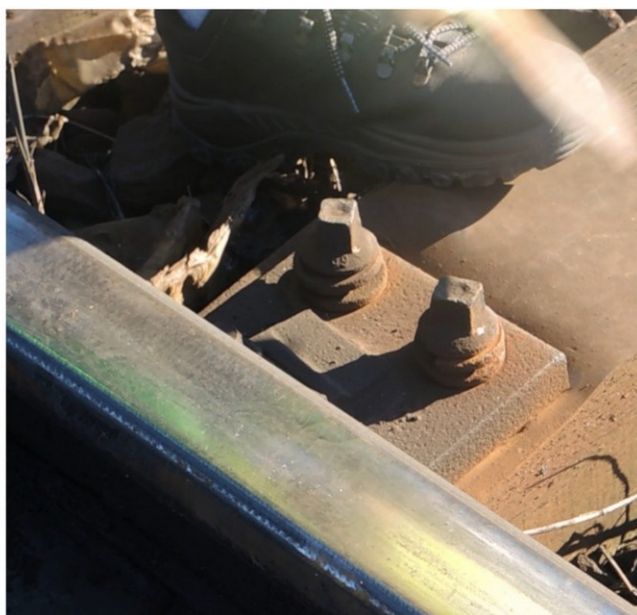
Obr. č. 10: Stav vrtulí levého pasu v bodě „+3“ uvnitř a vně koleje.

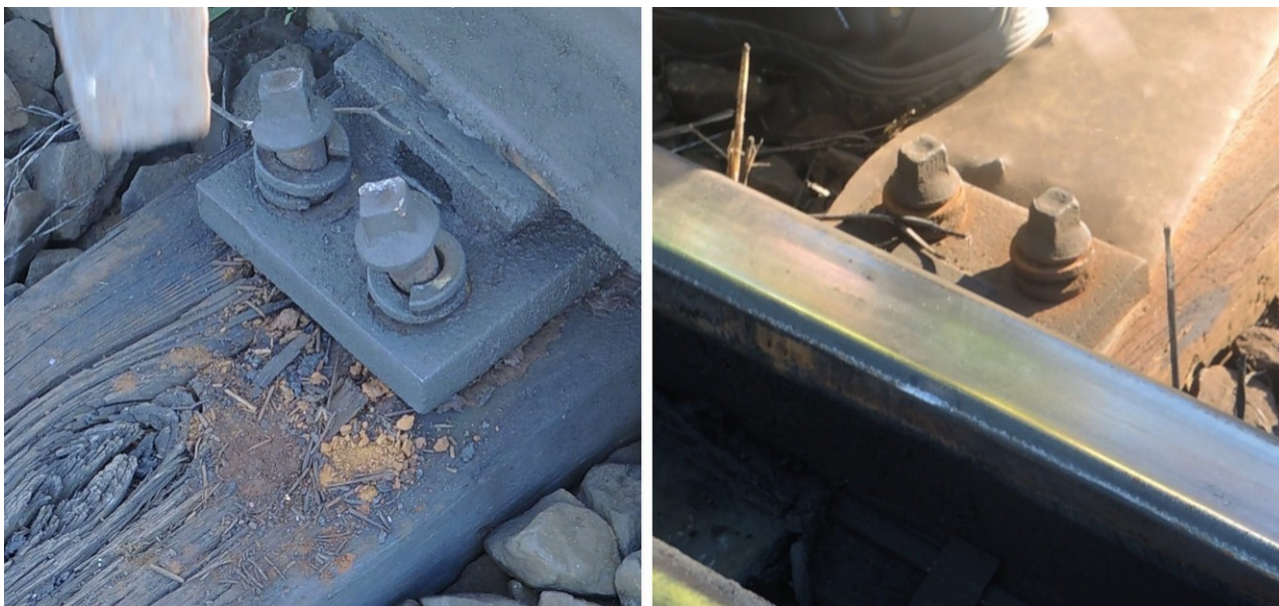
Obr. č. 11: Stav vrtulí levého pasu mezi body „+3“ a „+4“ uvnitř a vně koleje.

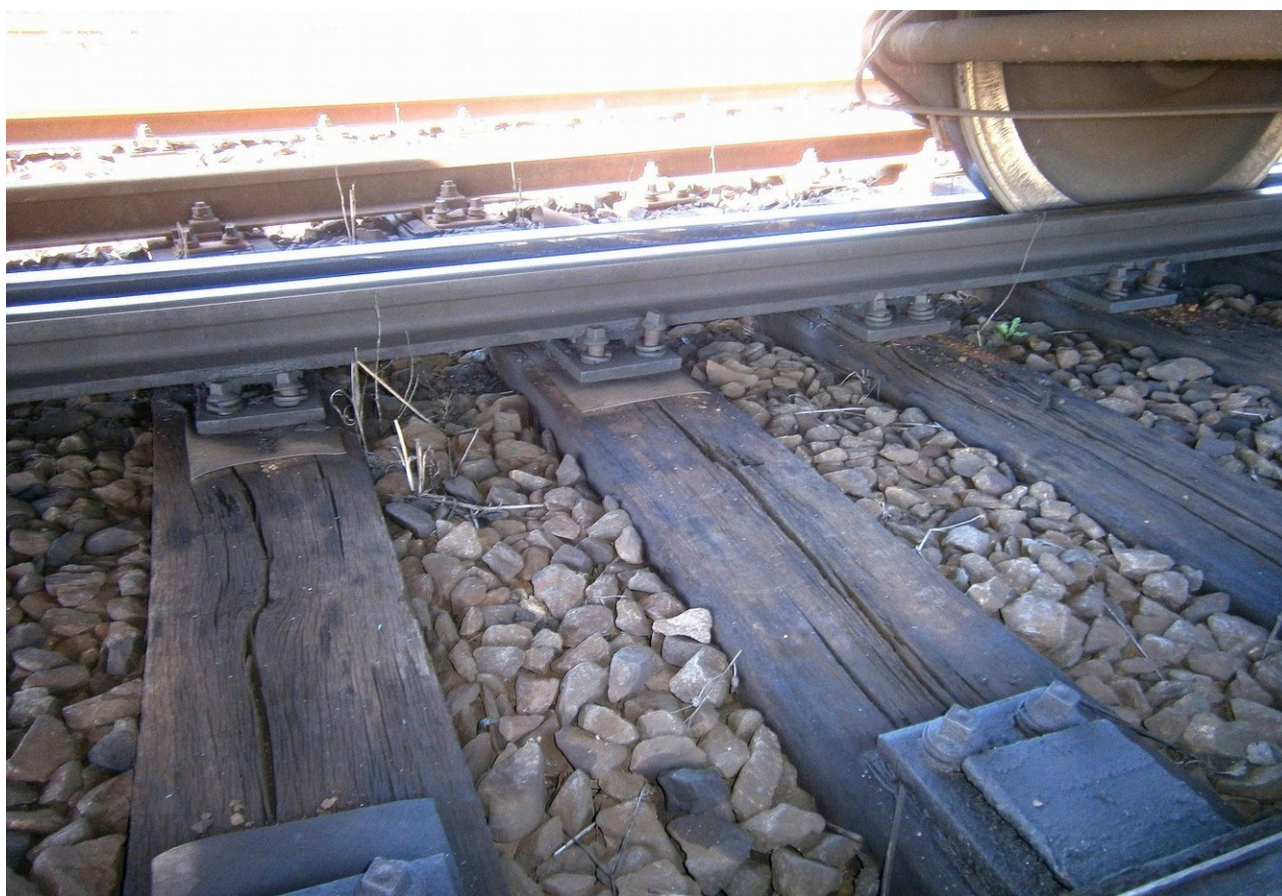
Provozovatel dráhy evidoval stav GPK v období předcházející vzniku MU v místě propadu dvojkolí na výhybce č. 38 ve výsledcích kontinuálního měření prostředkem KRAB ze dne 12. 11. 2015. Hodnota rozchodu byla zaznamenána v grafické výstupní sestavě. V lokálním přehledu závad nebylo vyhodnoceno překročení provozních odchylek rozchodu koleje v jednotlivých částech výhybky, neboť nedošlo k překročení limitů odpovídajícím běžné koleji (IL=33 mm, IAL=35 mm). Překročení provozních odchylek změny rozchodu koleje vyhodnoceno bylo, protože tyto hodnoty jsou pro části výhybky i běžnou kolej shodné. Ve vztahu ke kontrole GPK výhybek lze vnímat prováděné kontinuální měření spíše jako doplňkové vzhledem k nižší četnosti měření, než je tomu u společných prohlídek. V daném úseku trati stanovovaly platné předpisy provádění kontinuálního měření v časovém intervalu min. 1x za 12 měsíců, oproti společným prohlídkám s četností 1x za 3 měsíce. Provozovatel dráhy dále evidoval ve výhybkovém listě výhybky č. 38 v období leden 2015 až červenec 2016 překročení stanovených odchylek rozchodu koleje (viz bod 3.4.2). Z doložené dokumentace nebylo zjištěno odstranění těchto závad. Z dokumentace rovněž nevyplývalo, že by byl při pravidelných prohlídkách zjištěn takový stav kolejnicových podpor, jenž by nezajišťoval dostatečnou drážebnost upevňovadel.

Obr. č. 12: Stav vrtulí a dřevěných pražců v místě propadu dvojkolí DV.

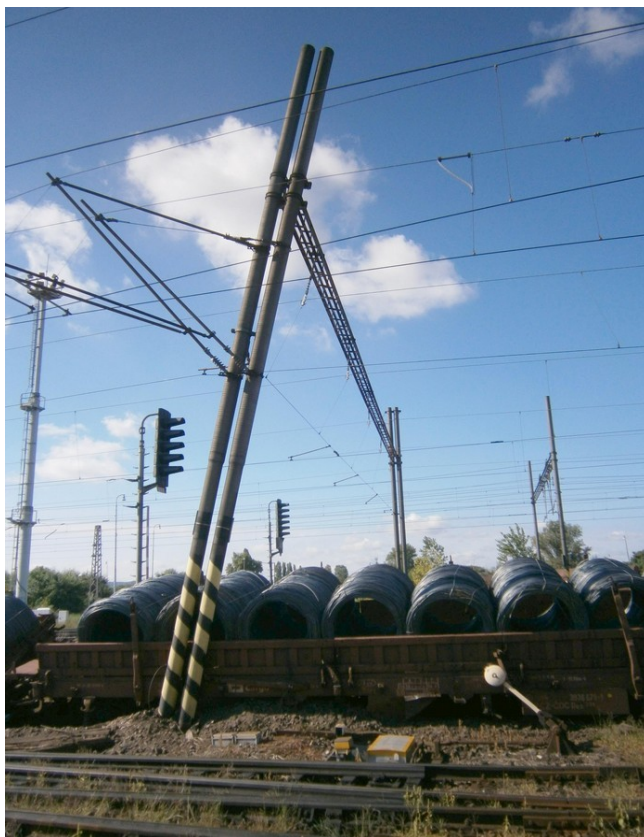
První stopy vykolejení drážních vozidel byly nalezeny na výměňové části výhybky č. 38 v km 346,325. Při jízdě vlaku postupně vykolejilo směrem vpravo 17., 20., 21., 22., 23. a 24. tažené drážní vozidlo. Čelo vlaku Pn 360542, vedeného hnacím drážním vozidlem 95 54 7 123 017-6, zastavilo na 12. staniční koleji v km 346,836. Vlak byl roztržen na dvou místech – mezi 9. a 10. TDV a mezi 19. a 20. TDV. Konec první části vlaku zastavil v km 346,640, čelo druhé části vlaku zastavilo v km 346,634. V km 346,637 ležela mezi kolejnicovými pásy utržená šroubovka. Konec druhé části vlaku zastavil v km 346,435, čelo třetí části vlaku zastavilo v km 346,417. Konec vlaku stál na výhybce č. 38 v km 346,297. Devatenácté TDV jízdu ve vykolejeném stavu narazilo do trakční podpěry č. 80C a částečně ji vyvrátilo (viz obr. č. 13 v příloze).

*Obr. č. 13: Částečně vyvrácená trakční podpěra č. 80C.*

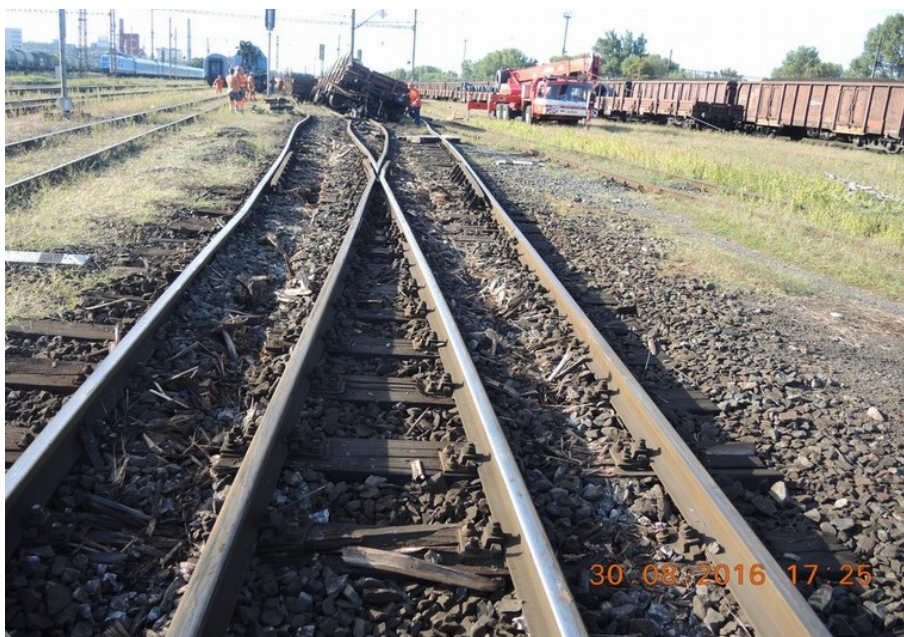
*Obr. č. 14: Následky vykolejení na výh. č. 38 a kolejích č. 12 a 14.*

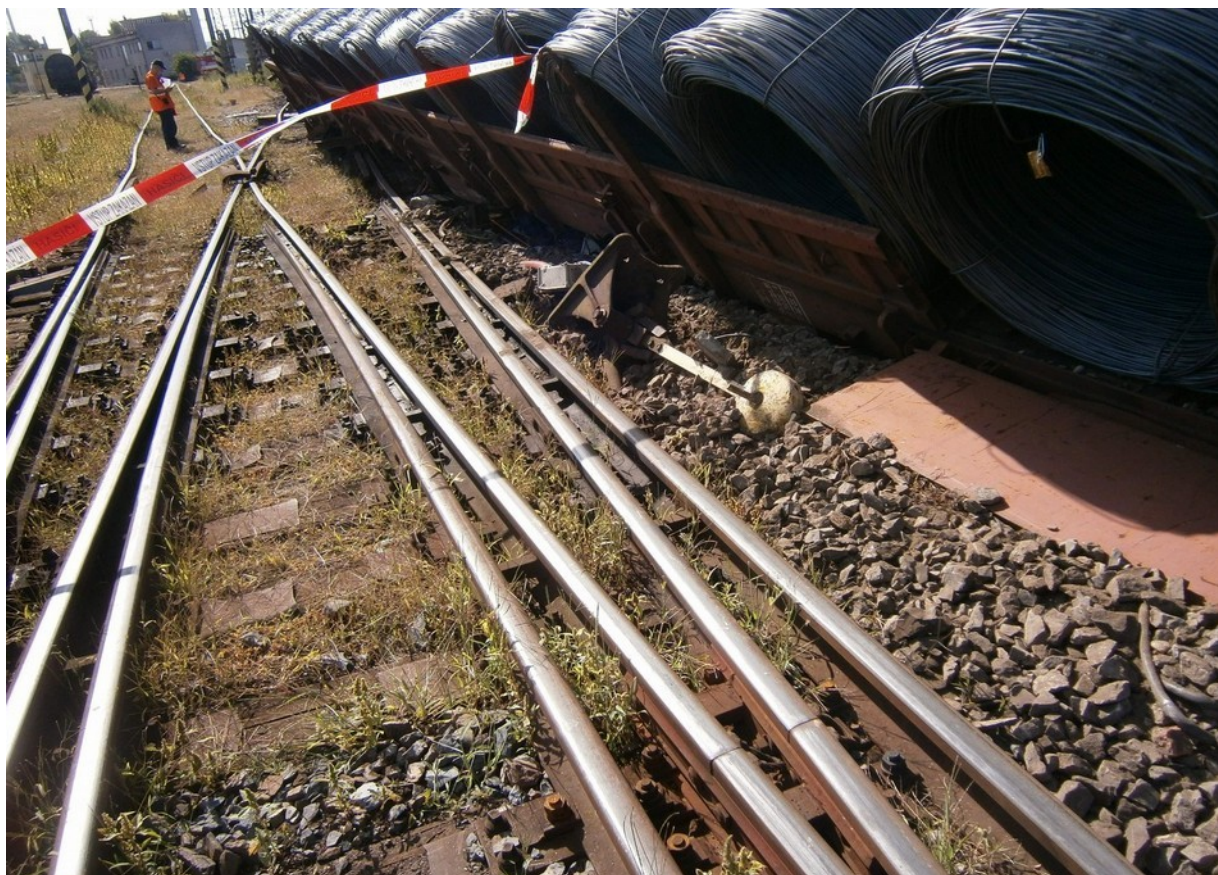
V části kolejiště u konce výhybky č. 38 a v úrovni výhybky č. 44a/b došlo k příčnému směrovému posunu kolejového roštu směrem vpravo z důvodu jízdy vykolejených DV. Byl zdemolován přestavník a upevňovací souprava části 44a výhybky 44a/b (viz. obr. č. 15 v příloze). V km 346,377 až 346,437 došlo k deformaci kolejnicových pásů 12. staniční koleje. Dále bylo poškozeno cca 35 dřevěných pražců, čidlo počítače náprav Frauscher, 2x Eurobalíza a cca 40 m kabelové trasy.

Obr. č. 15: Poškození výhybky č.44a/b.
