The Rail Safety Inspection Office

Investigation Report of Railway Accident

Collision of shunting operation with a set of wagons with consequent
derailment at „Doly Bílina – úpravna uhlí Ledvice“ siding

č. j.: 6-3110/2015/DI

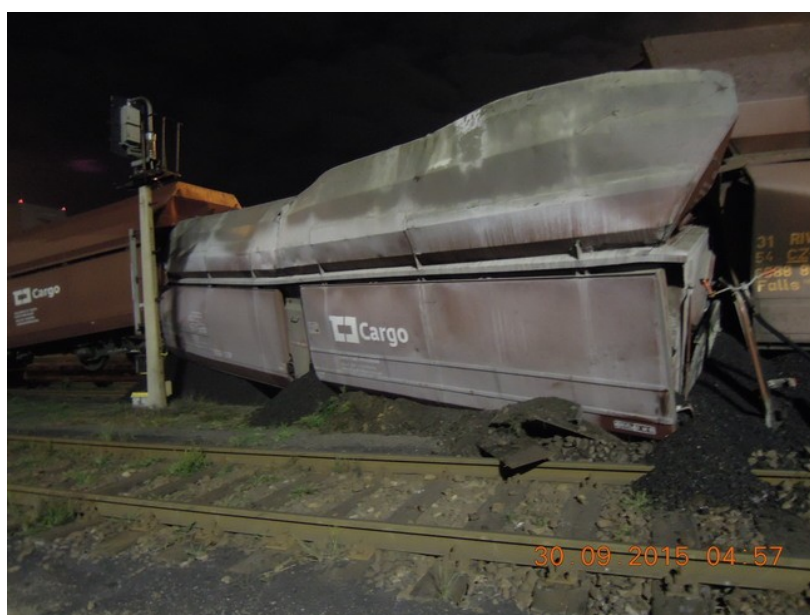
Obr. č. 2: Poškozené vozy po vzniku MU

Vůz č. 31 54 CZ-ČDC 66 79 435-3, řazený jako 1. vůz v čele sunutého posunového dílu, byl deformovaný nárazem a vykolejený oběma podvozky. Nárazníky zadní části vozu ve směru jízdy byly zaraženy do skříně 2. vozu od čela sunutého dílu, nárazníky pronikly až do nákladního prostoru. Přechodový můstek na zadní části vozu byl deformován. Čelo 1. vozu bylo ve vzdálenosti 11,4 m za návěstidlem Lc18 ve směru sunutí.

Vůz č. 81 54 CZ-ČDC 66 78 379-3, řazený jako 2. vůz od čela sunutého posunového dílu, měl deformovaný rám, byl vykolejený zadním podvozkem vlevo a předním podvozkem vpravo ve směru jízdy. Vůz měl poškozený přechodový můstek a byl přední částí skříně opřen o vyvrácený stožár návěstidla Lc16. Vůz byl zaražen nárazecím ústrojím pod přechodový můstek 1. vozu od čela sunutého posunového dílu. Z vozu se vysypalo uhlí.

Vůz č. 31 54 CZ-ČDC 66 88 898-1, řazený jako 3. vůz od čela sunutého posunového dílu, měl deformovaný rám, byl předním podvozkem vykolejený vlevo ve směru jízdy a byl přední částí skříně – rámu vozu zaražen do 2. vozu od čela sunutého posunového dílu. Z vozu se vysypalo uhlí.

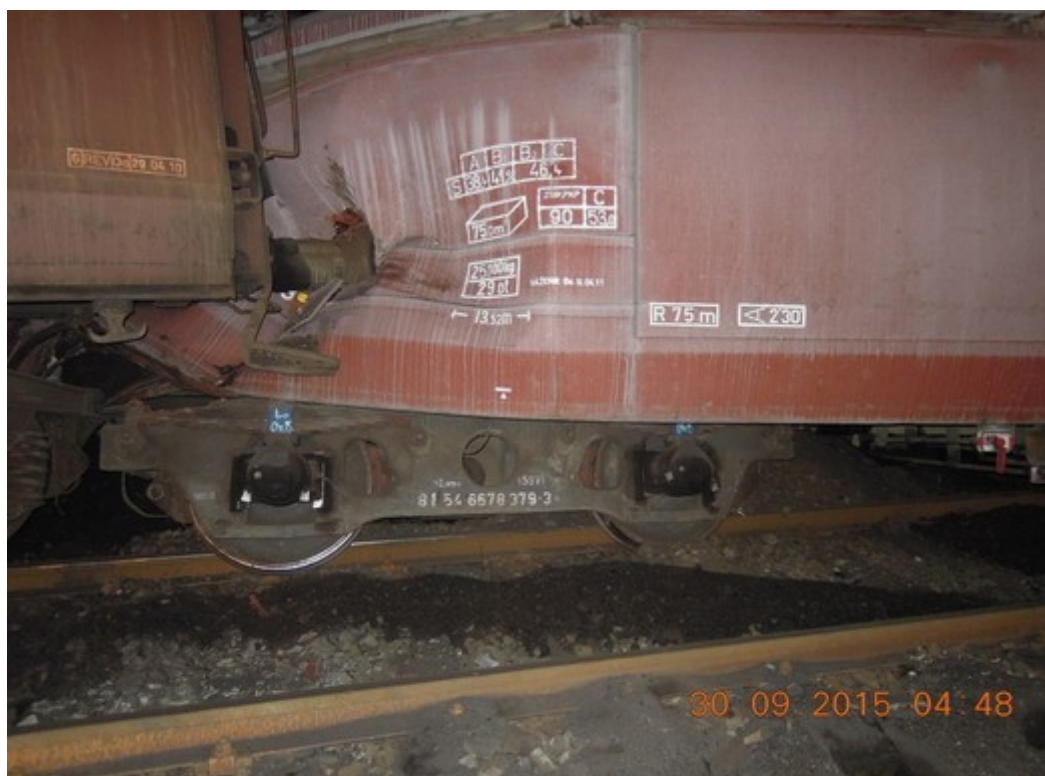
Obr. č. 6: Vykolejená vozidla po MU
