The Rail Safety Inspection Office

**Nedovolená jízda vlaku Nex 163602 kolem odjezdového návěstidla L2
žst. Řehlovice a následná srážka s vlakem Pn 59040**

Investigation Report of Railway Accident

**Unauthorized movement of a freight train No. 163602 behind a departure signal L2 at
Řehlovice station and a consequent collision with a freight train No. 59040**

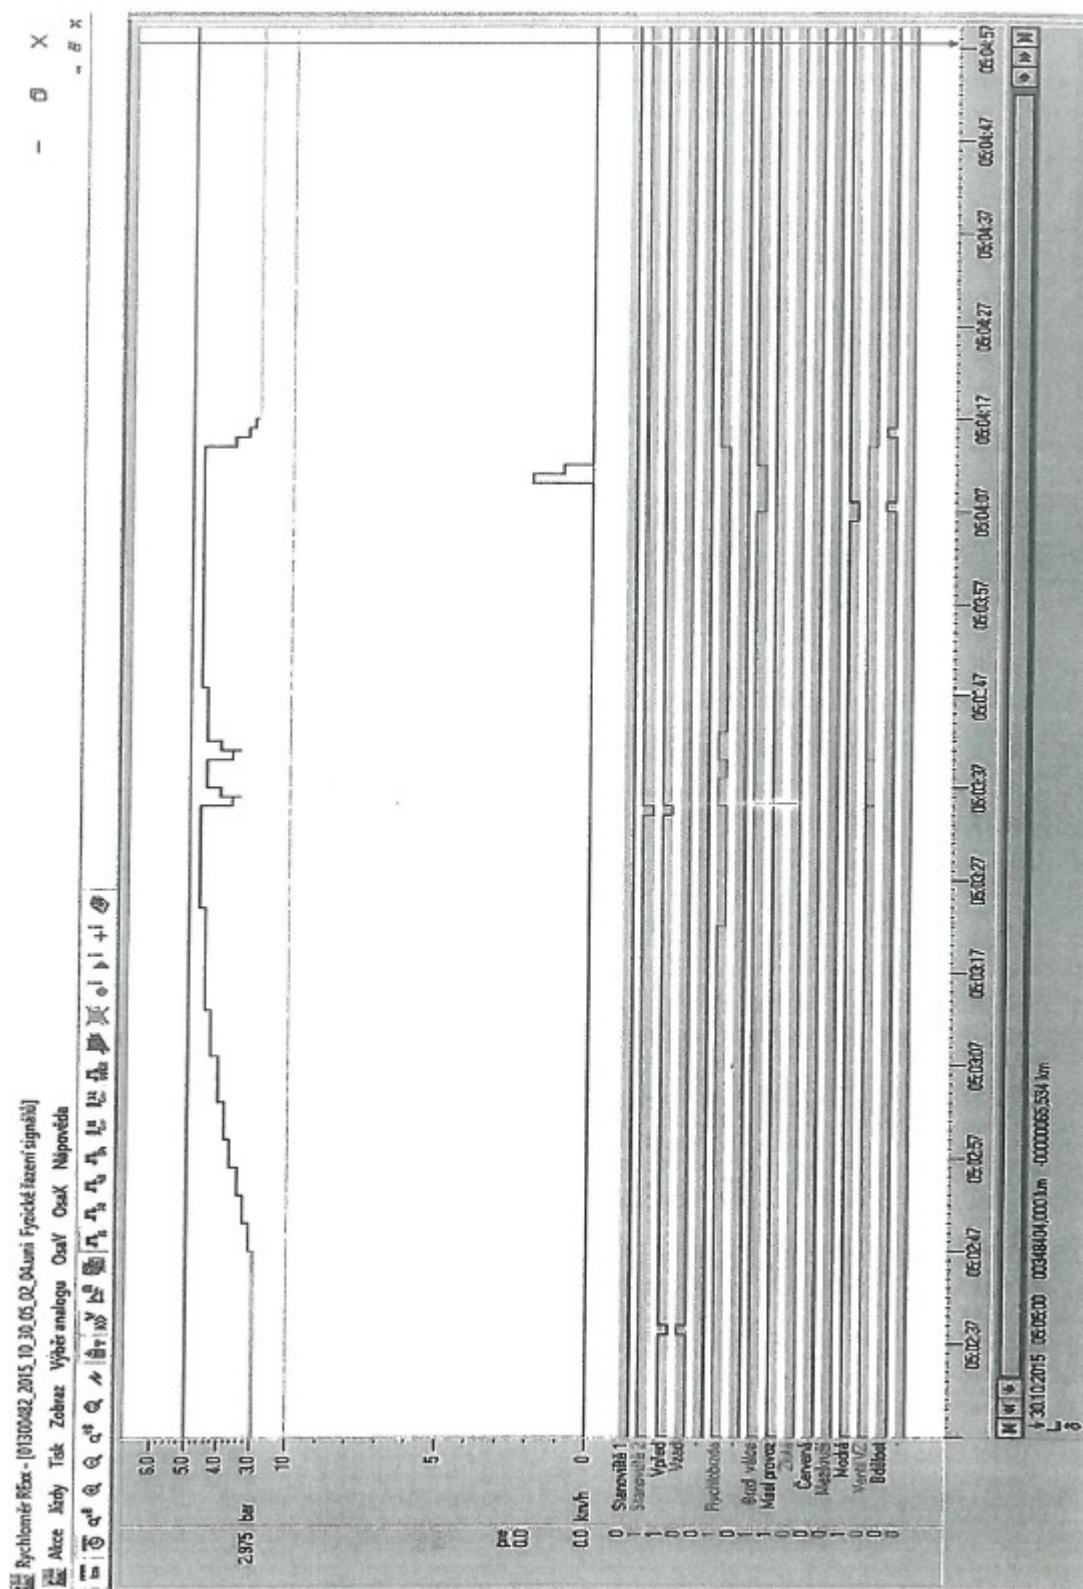
Obr. č. 2: Záznam rychloměru 130.048-2 v čase 5:02 – 5:05

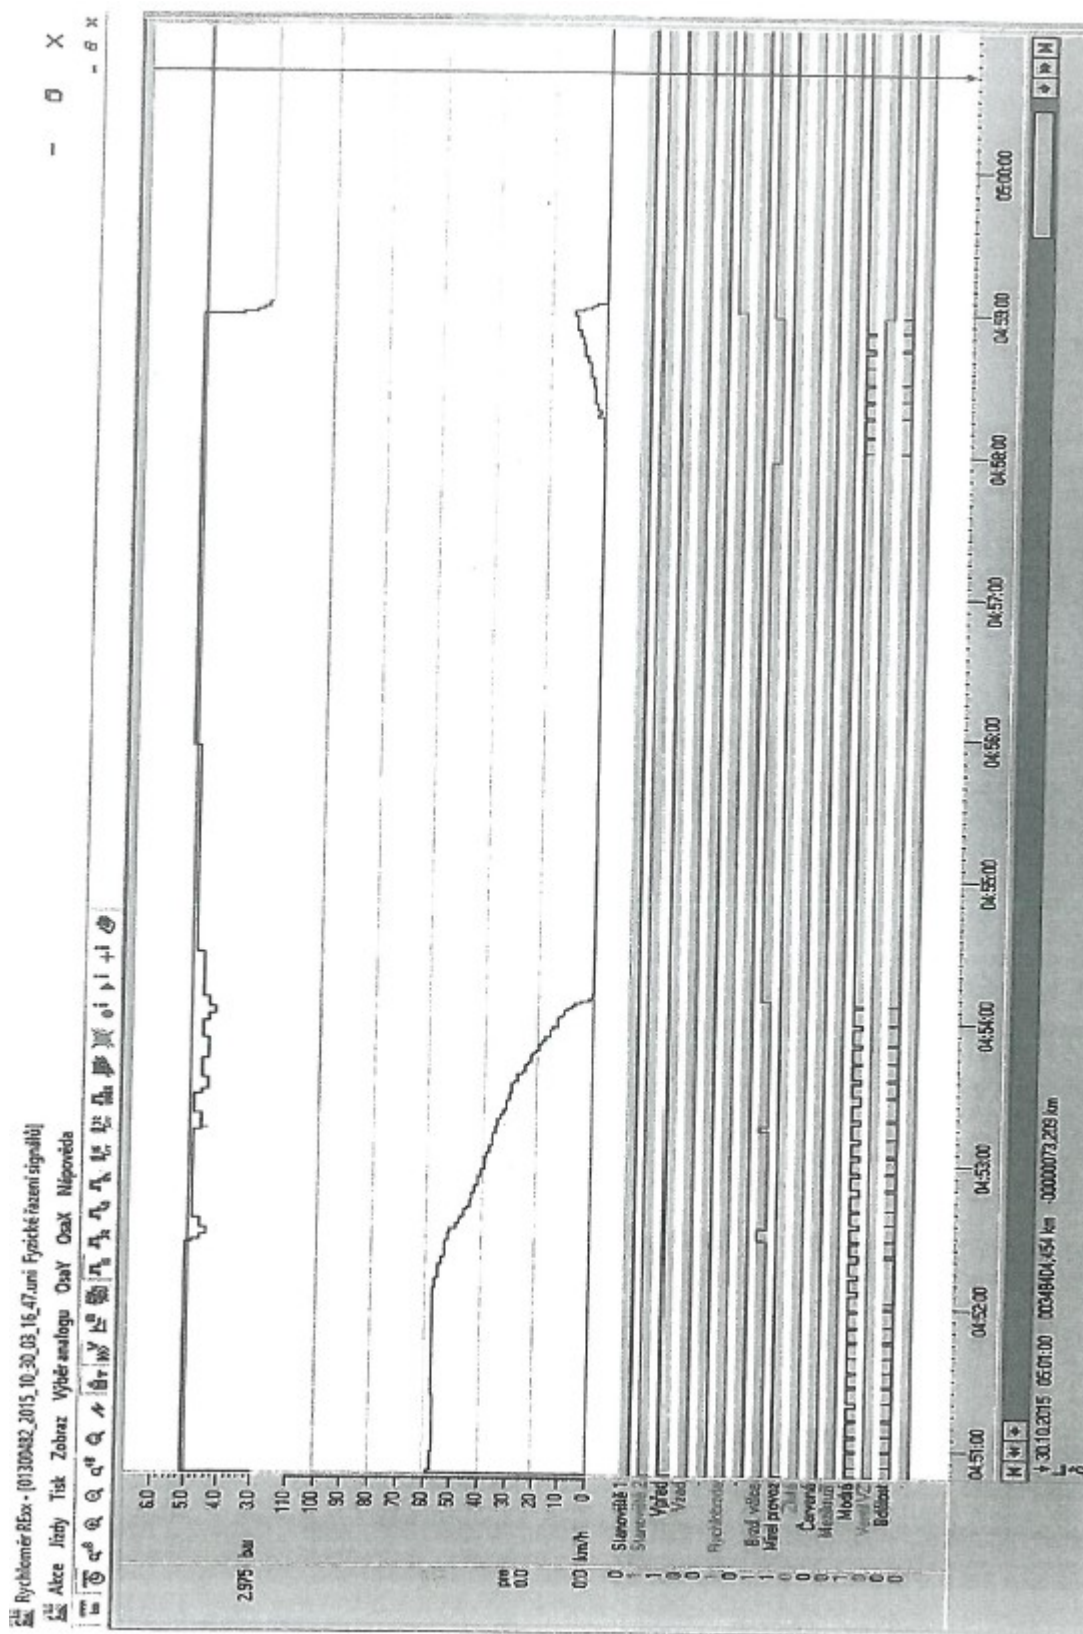
Obr. č. 3: Záznam rychloměru 130.048-2 v čase 4:52 – 5:02

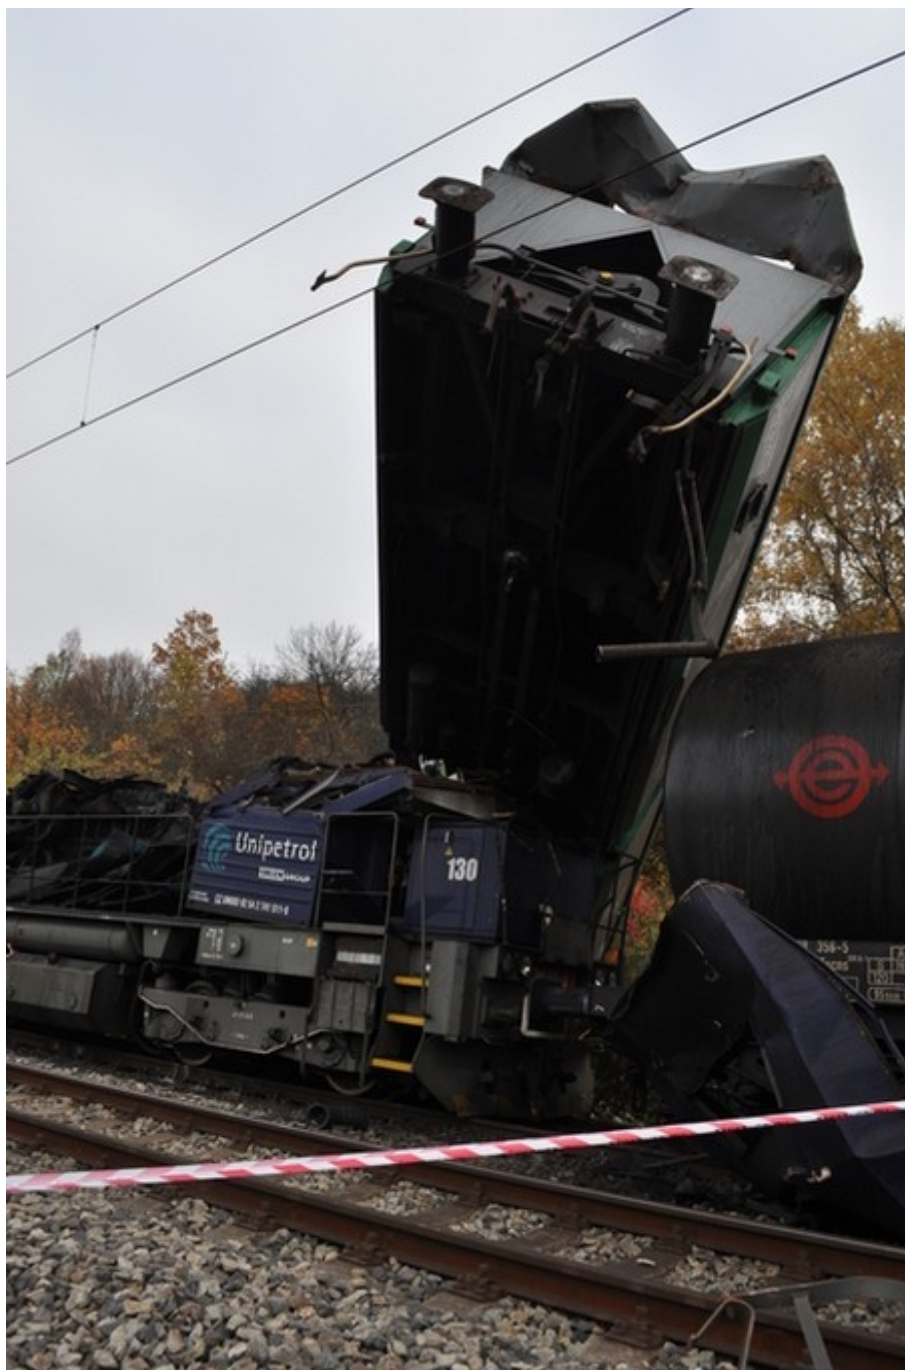
Ohledáním místa MU bylo zjištěno, že při MU zemřel strojvedoucí vlaku Nex 163602, bylo zdemolováno HDV a poškozeno první TDV vlaku Nex 163602. Vykojila a byla poškozena 4 poslední TDV vlaku Pn 59040. Bylo poškozeno trakční vedení a železniční svršek.

Obr. č. 5: Sražená a vykolejená vozidla

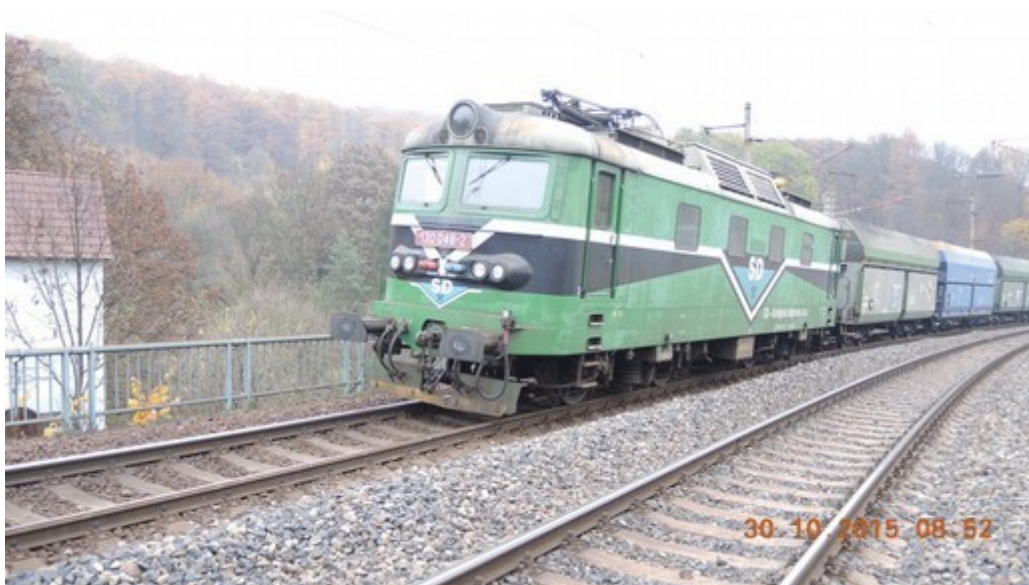
Na trati před místem srážky vlaků Pn 59040 a Nex 163602 v úseku mezi železničními stanicemi Řehlovice a Úpořiny (2. TK, km 12,320) se v km 11,881 nachází vpravo od 2. TK světelné stožárové návěstidlo PŘL, předvěst vjezdového návěstidla L žst. Úpořiny, které návěstilo návěst „Výstraha“. V km 11,905 se nachází železniční přejezd P2084 zabezpečený PZS se závorami. V km 11,993 byl nalezen konec vlaku Nex 163602. Dále je trať ve směru jízdy zúčastněných vlaků vedena v zářezu a v pravostranném oblouku, postupně v odřezu, přičemž stoupá. Železniční svršek byl až do místa srážky bez viditelného poškození. Místo srážky bylo určeno v km 12,320, neboť v tomto místě se nacházely v koleji i v okolí části DV. Na temenech kolejnic od km 12,322 byly patrné lesklé stopy od dření kol TDV vlaku Pn 59040. Od km 12,330 do km 12,370 byly viditelně poškozené betonové pražce a patrné změny geometrické polohy koleje. V km 12,367 bylo nalezeno čelo vlaku Nex 163602. Přibližně od km 12,350 je kolej vedena v přímé a dále následuje levostranný oblouk a v km 12,709 se nachází vjezdové návěstidlo L žst. Úpořiny. Za tímto návěstidlem bylo v km 12,739 nalezeno čelo vlaku Pn 59040.

Obr. č. 8: Čelo vlaku Pn 59040

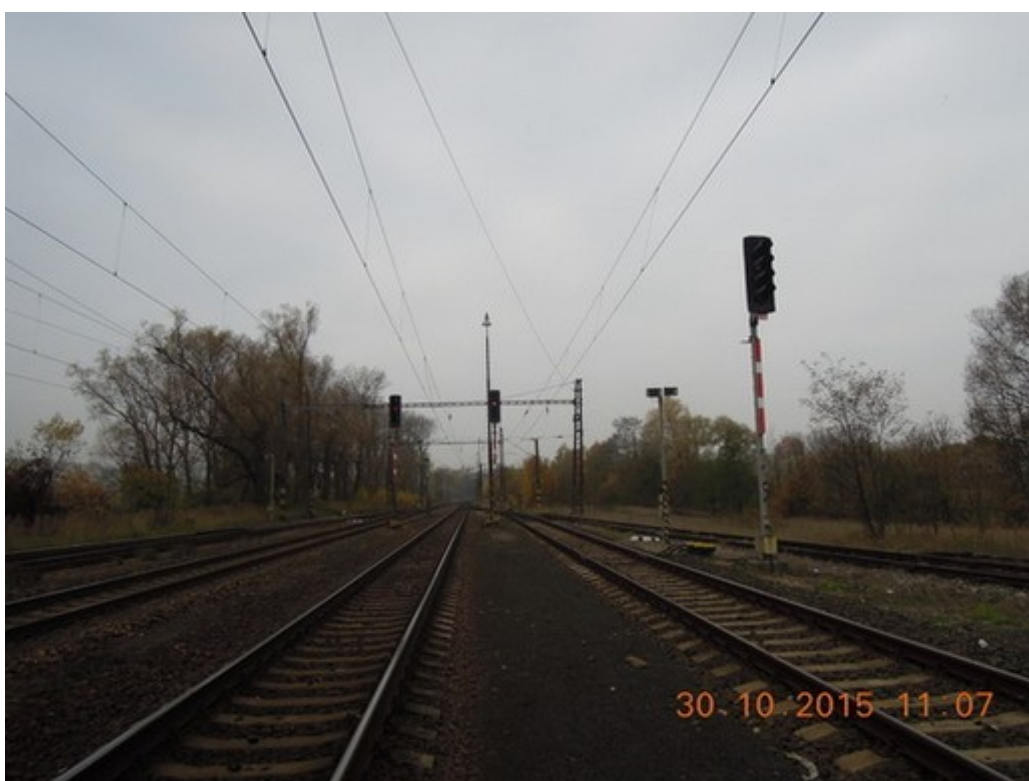
Odjezdové návěstidlo L2 bylo čtyřsvětelné, stožárové, nacházelo se v km 7,356, odchýlně od Staničního řádu žst. Řehlovice, a návěstilo návěst „Stůj“.

Obr. č. 9: Návěstidlo L2 žst. Řehlovice (uprostřed)
