The Rail Safety Inspection Office

Investigation Report of Railway Accident

Collision of the regional passenger train No. 9329 with a long distance passenger
train No. 983 at Poříčany station

Tuesday, 30th December 2014

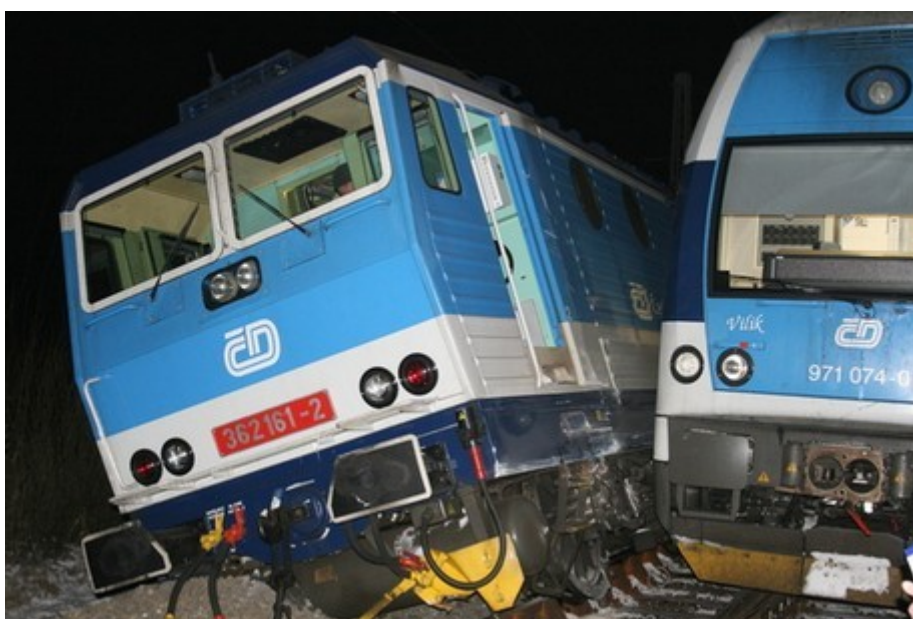
Obr. č. 1: Pohled na místo MU

Při ohledání místa MU se na 3. SK směrem k výhybce č. 14 nacházel vlak R 983 a na 1. SK ve směru k výhybce č. 14 vlak Os 9329. Čelo vlaku R 983, taženého HDV 362.161-2, zastavilo v km 370,486. HDV bylo vykolejené všemi nápravami vpravo ve směru jízdy, nakloněno v úhlu asi 20° vpravo a mělo poškozenou levou stranou skříně. Čelo vlaku Os 9329, řídicí vůz 971 074-0, stálo v km 370,488 s vykolejeným předním podvozkem a poškozenou pravou stranou ve směru jízdy. Za místo vzniku MU byl označen km 370,510 za námeznicí výhybky č. 14, kde došlo ke srážce vlaku Os 9329 jedoucího po 1. SK do přímé větve výhybky č. 14 s vlakem R 983 jedoucím po 3. SK do odbočné větve výhybky. Oba vlaky byly označeny návěstmi „Začátek vlaku“ a „Konec vlaku“.

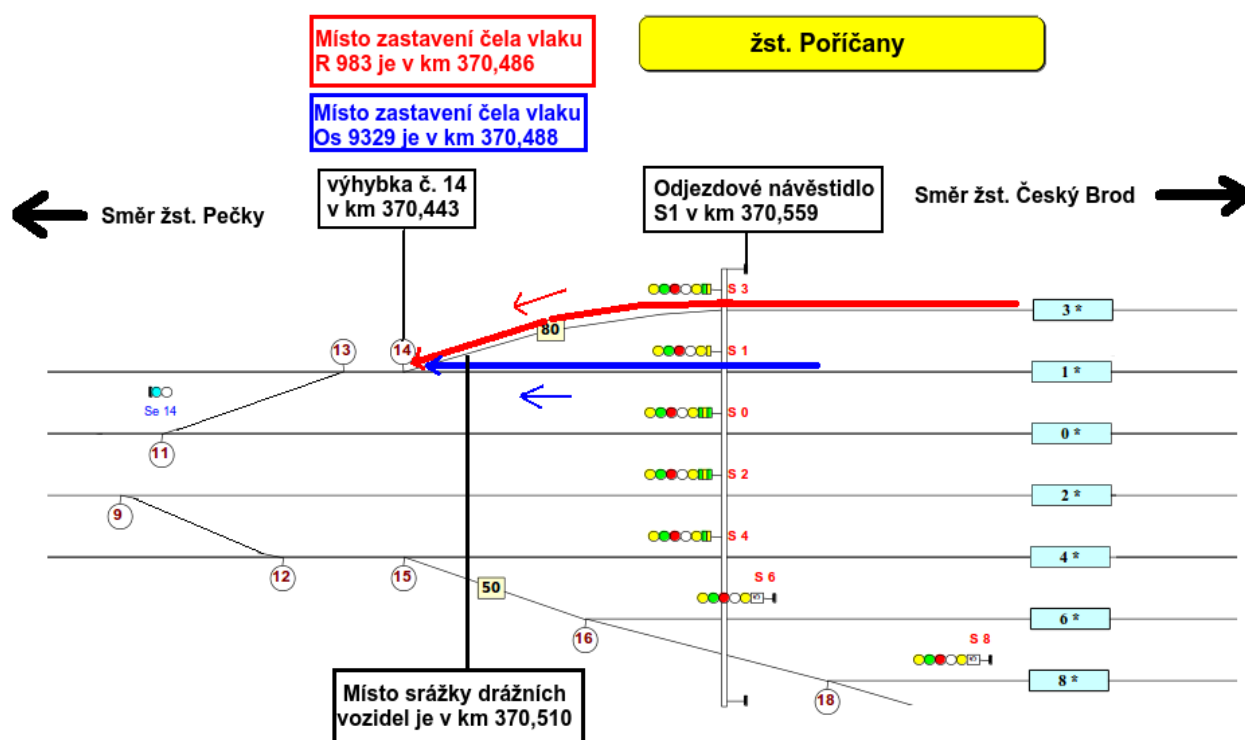
Obr. č. 2: Schéma místa MU.

Vlak R 983 vjel na 3. SK žst. Poříčany a pokračoval v jízdě k odjezdovému návěstidlu S3. Po zjištění, že vlak Os 9329 na 1.SK před návěstidlem S1 s návěstí „Stůj“ nezastavuje, použil strojvedoucí vlaku R 983 rychločinné brzdění. Pro krátkou vzdálenost ale nestačil zastavit a ve 14:30:40 h narazil do stojící soupravy vlaku Os 9329, kterou posunul o 2 m.
