## **Závěrečná zpráva o výsledcích šetření mimořádné události**

Střetnutí vlaku Os 15900 s osobním automobilem na železničním  
přejezdu P3737 mezi dopravnou D3 Skovice a žst. Čáslav místní nádraží

### **Accident and incident investigation report**

Collision of the regional passenger train No. 15900 with a car at the level  
crossing No. P3737 between Skovice operational control point and  
Čáslav místní nádraží station

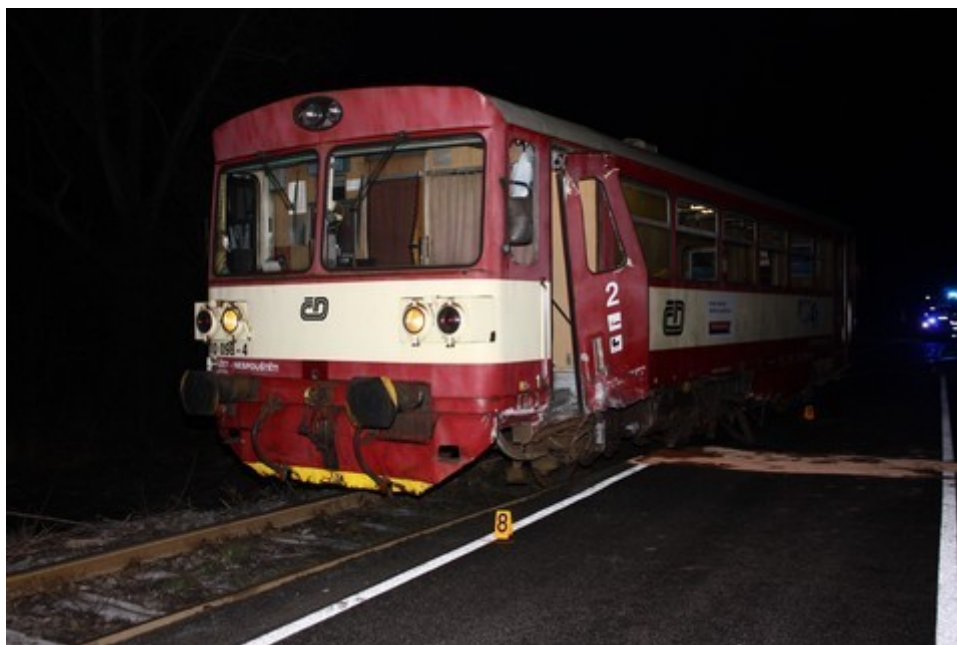
Obr. č. 1: Pohled na čelo vlaku po vzniku MU

Čelo vlaku Os 15900 se nacházelo v km 2,114, tj. 26 m za přejezdem ve směru jízdy vlaku. Vlak Os 15900 byl tvořen samostatným HDV č. 94 54 5 810 098-4. Majitelem a provozovatelem HDV byl dopravce ČD. HDV bylo označeno předepsanými návěstmi pro jízdu vlaku. HDV mělo vlivem MU viditelně poškozenou levou boční část vozidla, levé přední posuvné dveře, levou přední stupačku a vnitřní schody nástupního prostoru HDV, uraženou odpadní trubku od WC, poškozený písečník, zdeformovanou skříň naftového topení, poškozený chladič, poškozené vzduchové potrubí, naražený brzdový rozvaděč. Následkem MU došlo k úniku stlačeného vzduchu a provozních kapalin. HDV nebylo schopno další samostatné jízdy. K vykolejení HDV nedošlo.

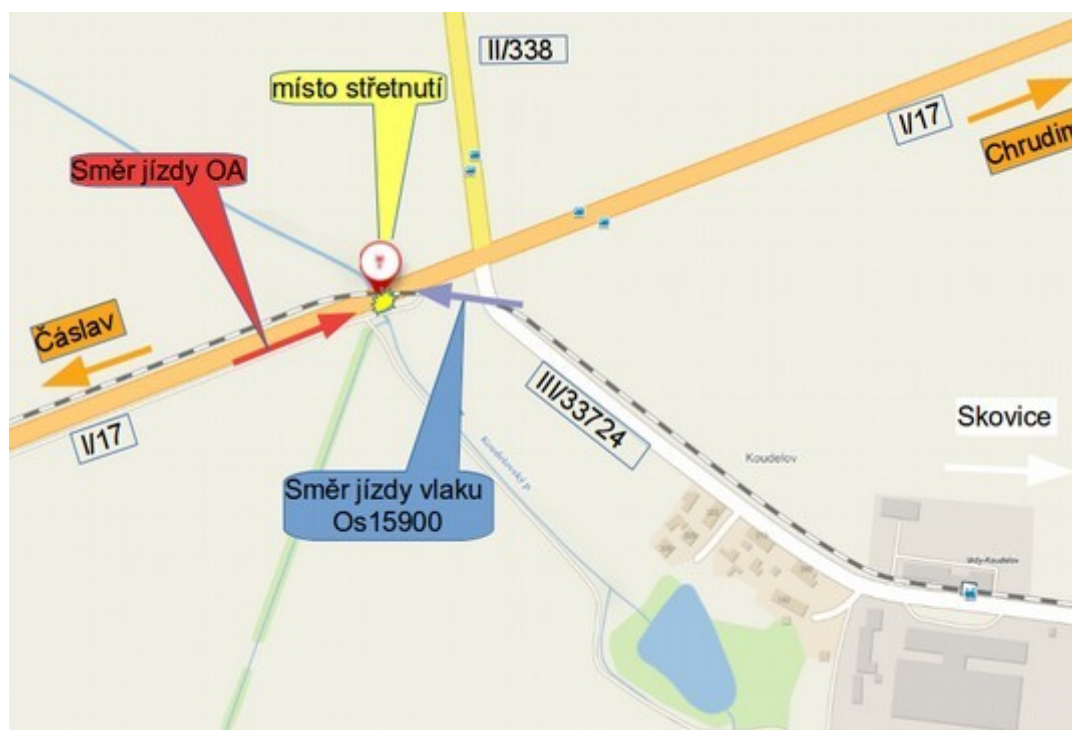
Obr. č. 2: Schéma místa vzniku MU

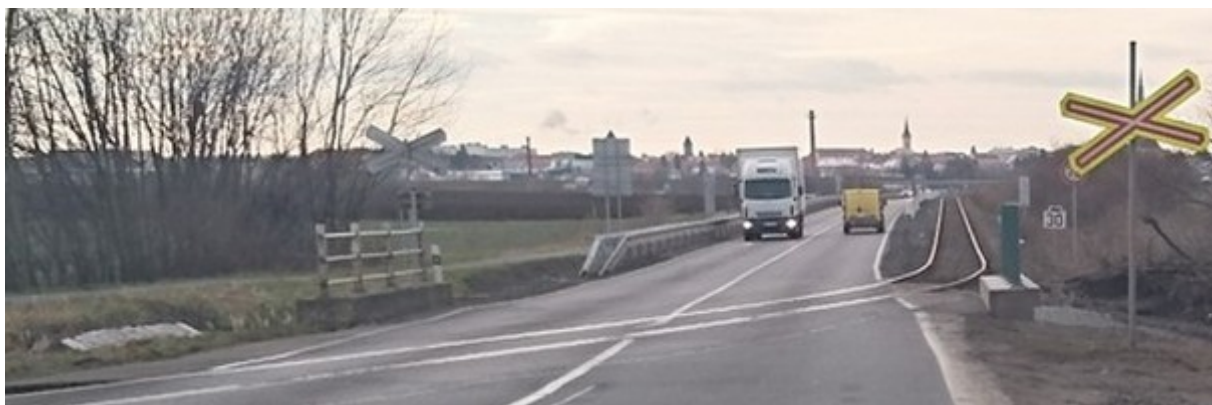
Obr. č. 4: Výhled na přejezd, silnici a trať směr Čáslav, rychlostník „30“ za přejezdem

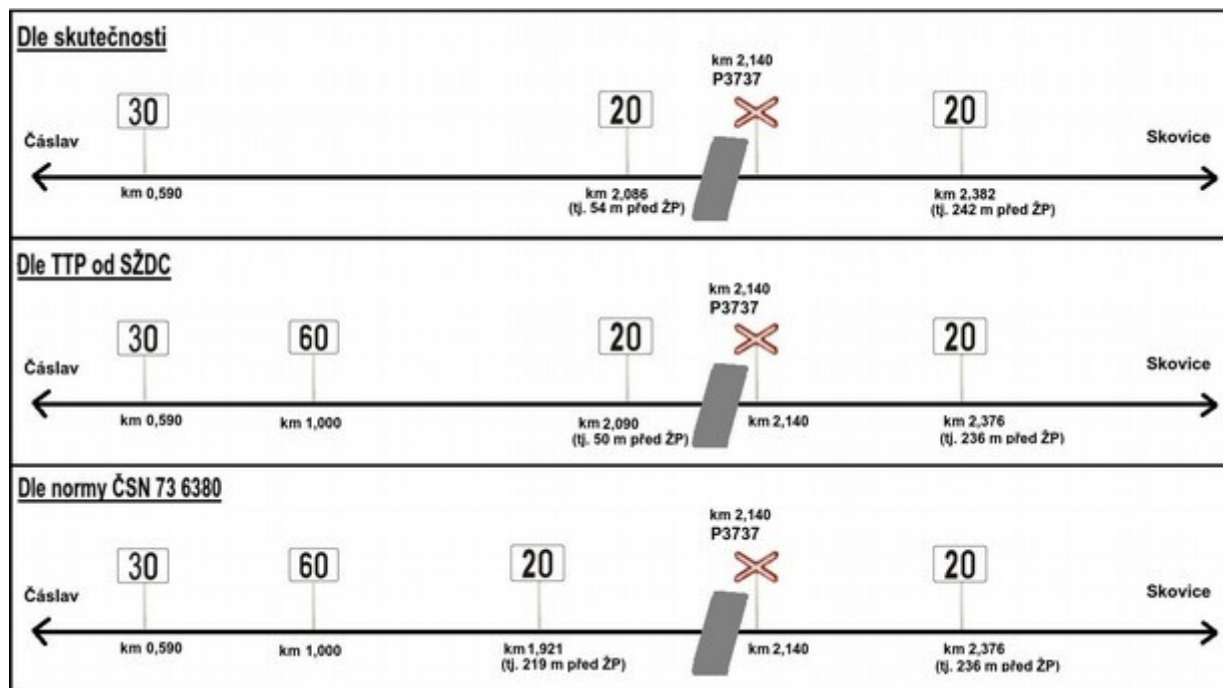
Pro traťovou rychlost  $20 \text{ km.h}^{-1}$  a  $D_p = 32,8 \text{ m}$  je stanovena hodnota  $L_p = 219 \text{ m}$ . Rychlostník „20“ má být umístěn na vzdálenost, která je větší nebo rovna hodnotě  $L_p$ .

Obr. č. 5: Schéma umístění rychlostníků pro DV blížící se k ŽP P3737

Výstražné návěstidlo s návěstí „Pískejte“ bylo ve směru jízdy DV od žst. Čáslav místní nádraží umístěno vpravo od koleje ve vzdálenosti 259 m před ŽP P3737. Dle předpisu S4/3 a ČSN 73 6380 má být umístěno na stanovenou hodnotu  $L_p$  nejméně však na 250 m. Pro požadovaný stav dle ČSN 73 6380, tj. konstantní rychlost  $20 \text{ km.h}^{-1}$  v celém úseku dráhy

přilehlém k ŽP P3737, kdy  $L_p = 219$  m, má být toto návěstidlo umístěno na vzdálenost 250 m. Vzhledem k oblouku, ostrému úhlu a složitému křížení tratě s PK bylo umístění návěstidla pro  $V_z = 20$  km.h<sup>-1</sup> na 259 m s přijatelnou odchylkou. V případě skutečně zjištěného stavu umístění rychlostníků „30“ a „20“ před ŽP P3737 (viz výše) není návěstidlo Výstražný kolík umístěno na odpovídající vzdálenost  $L_p = 302$  m.

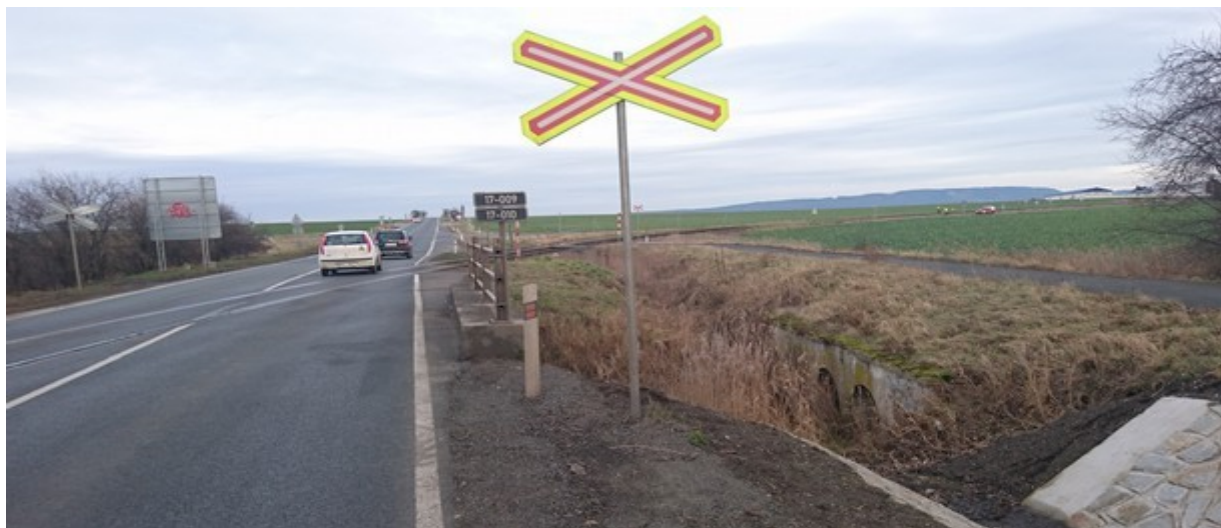
Obr. č. 6: Výhled na silnici směr Chrudim (rovně) a na přejezd a trať směr Skovice (vpravo) Zdroj: DI

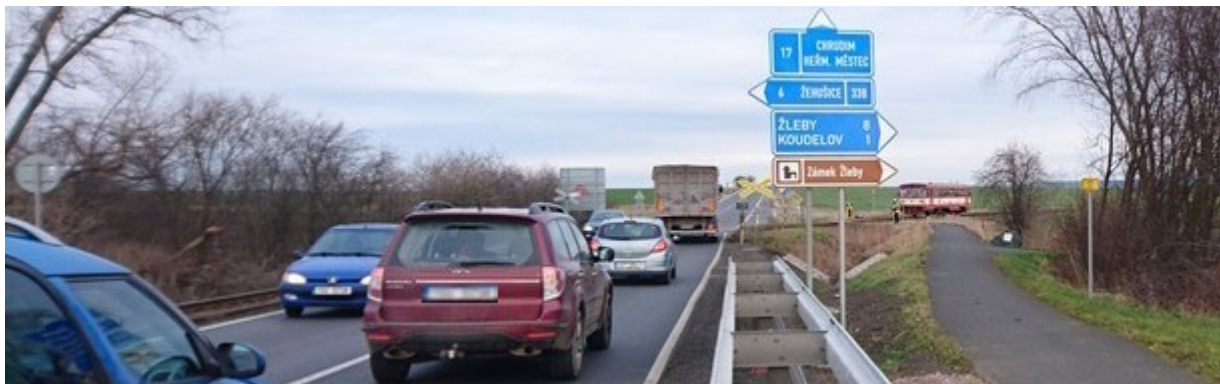
Obr. č. 7: Výhled na silnici na Chrudim (rovně) a na ŽP P3737 a trať směr Skovice (vpravo) Zdroj: DI

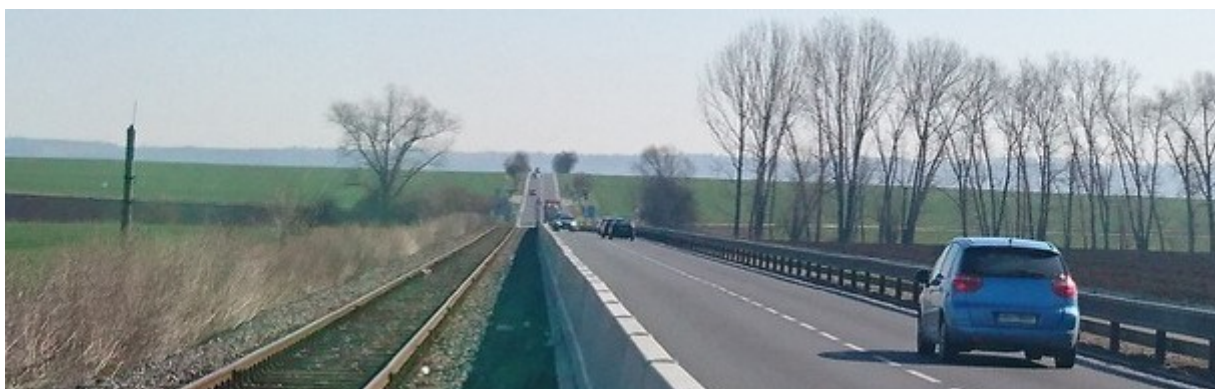
Obr. č. 8: Výhled na trať do Skovic odbočující vpravo na ŽP P3737 a silnici na Chrudim (rovně) Zdroj: DI

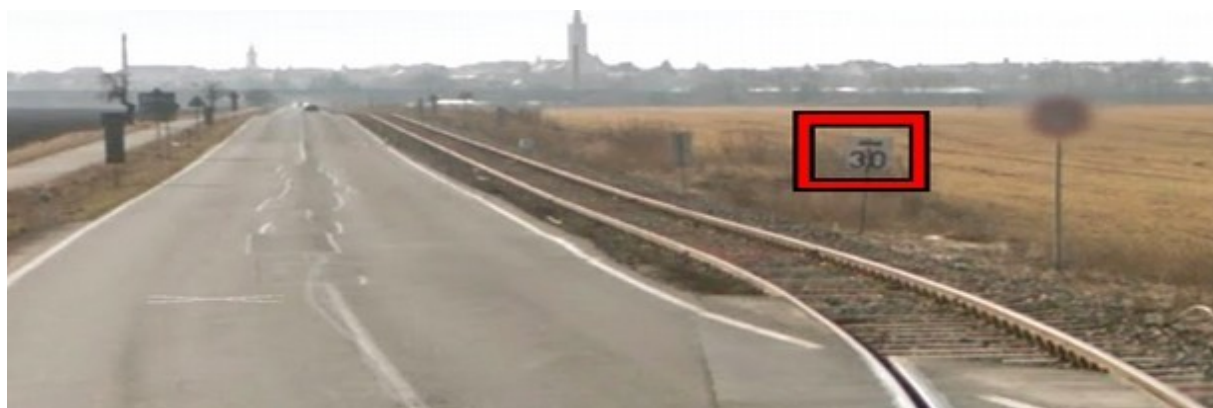
Obr. č. 9: Výhled na silnici a trať od ŽP P3737 směrem na Čáslav v březnu 2012 Zdroj: maps.google.com

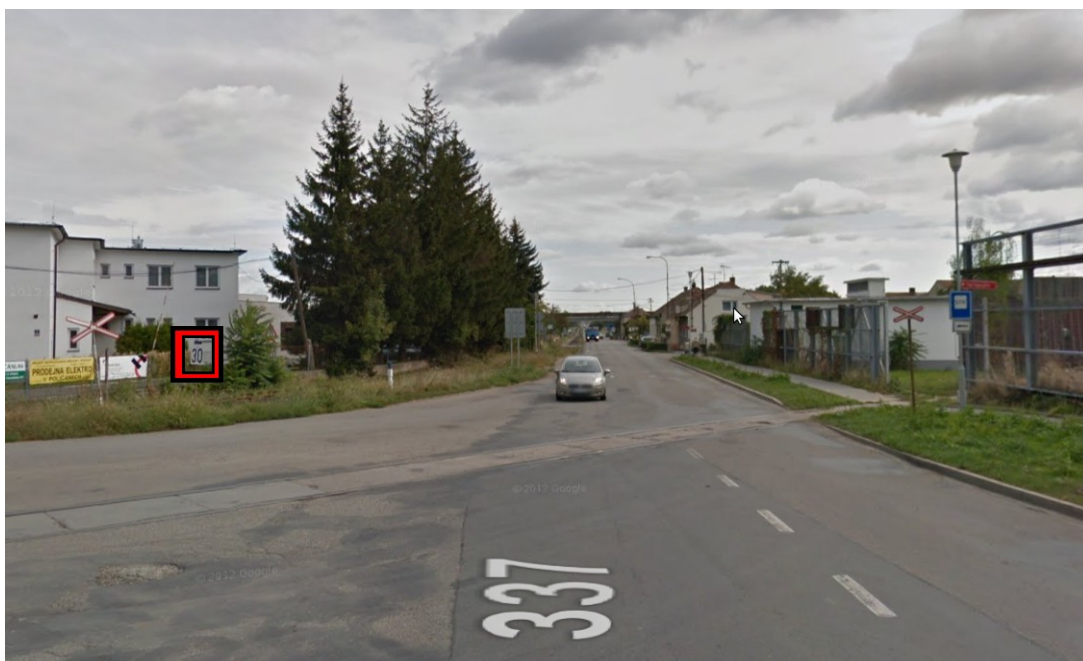
Obr. č. 16: Výhled v Čáslavi na Rychlostník „30“ u tratě a silnici č. I/17 směrem k ŽP P3737 v září 2011

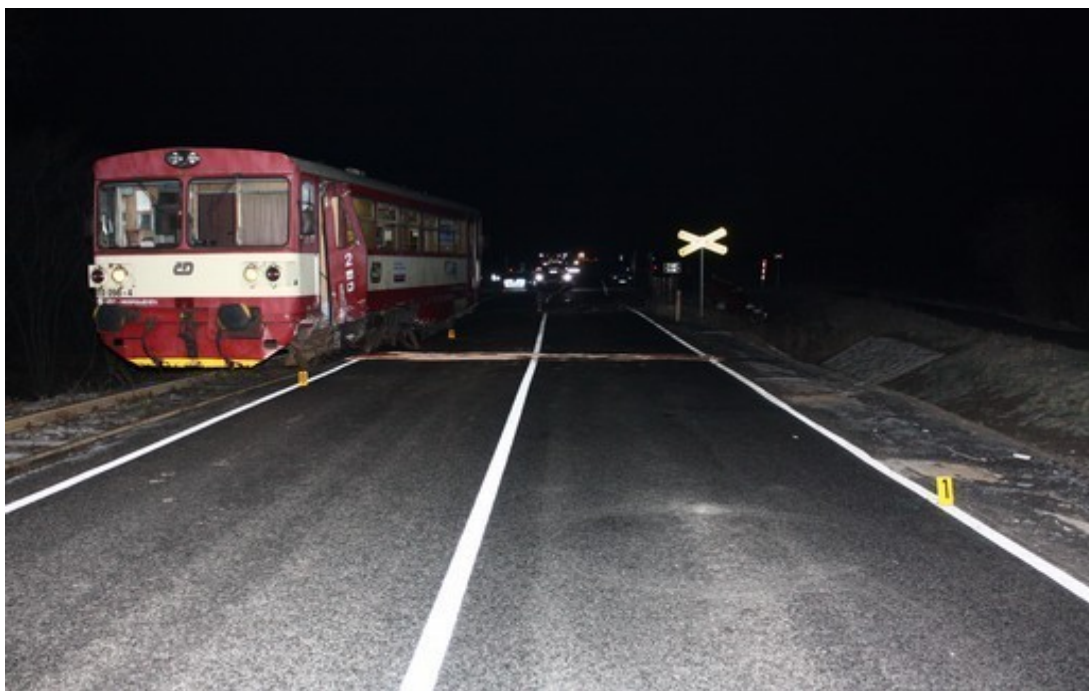
Obr. č. 17: Pohled na čelo vlaku po MU

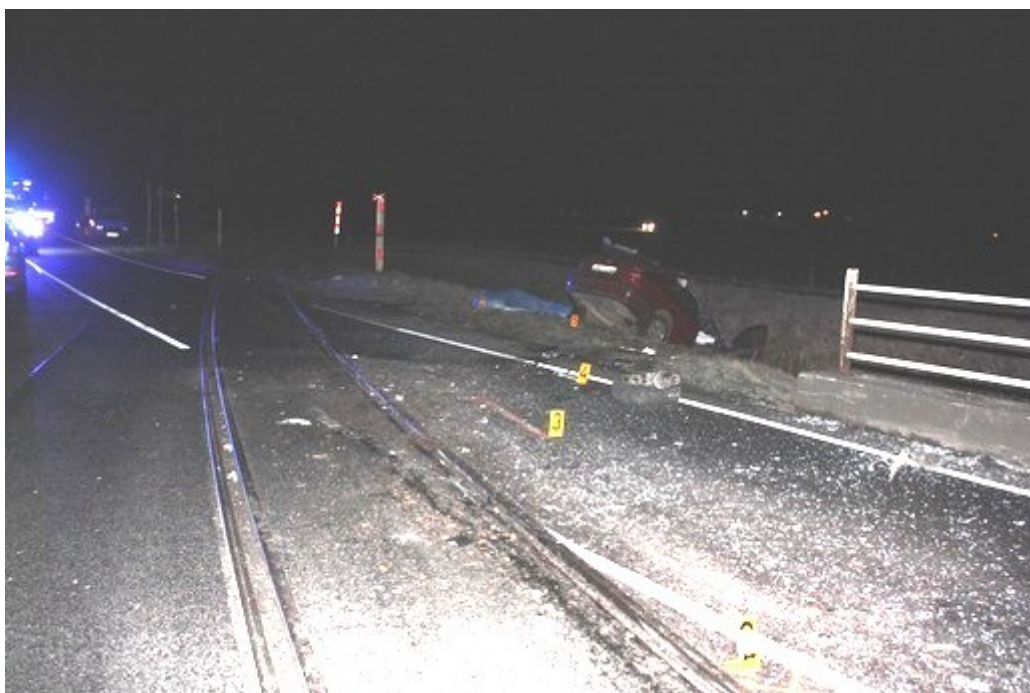
Osobní automobil Škoda Octavia byl po střetnutí s protijedoucím vlakem nalezen zdeformovaný, přední kapotou napřed v pravém příkopu ve směru jízdy automobilu za mostkem, na kterém se přejezd P3737 nachází. V osobním automobilu byl zaklíněn usmrčený řidič OA.

Obr. č. 18: Pohled na místo MU a OA v příkopu po střetnutí s vlakem Zdroj: PČR

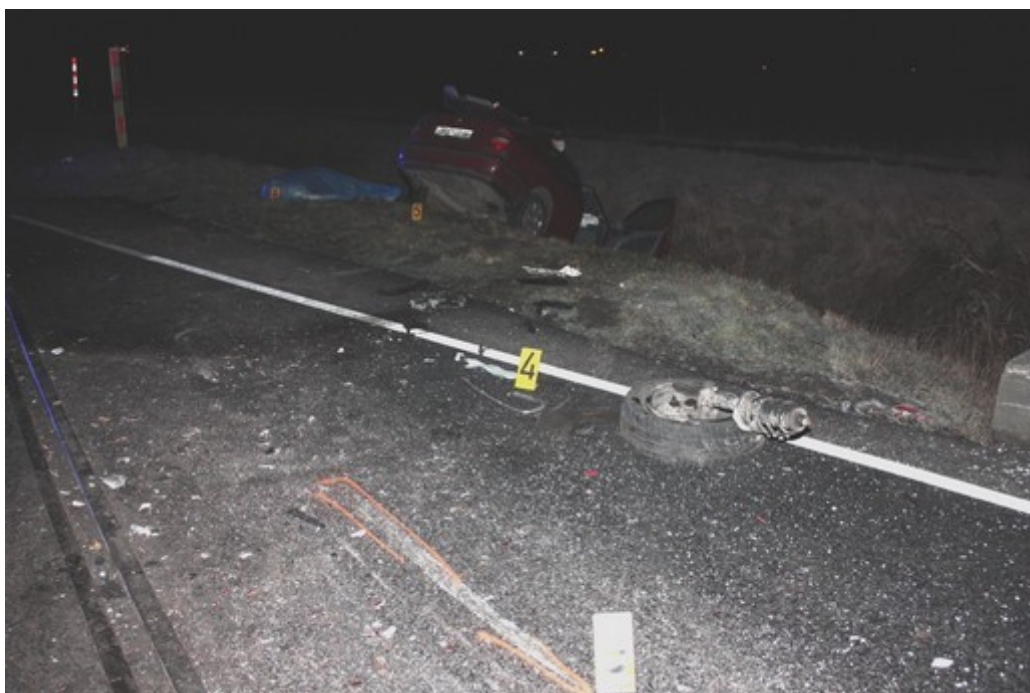
Obr. č. 19: Pohled na OA po MU Zdroj: PČR

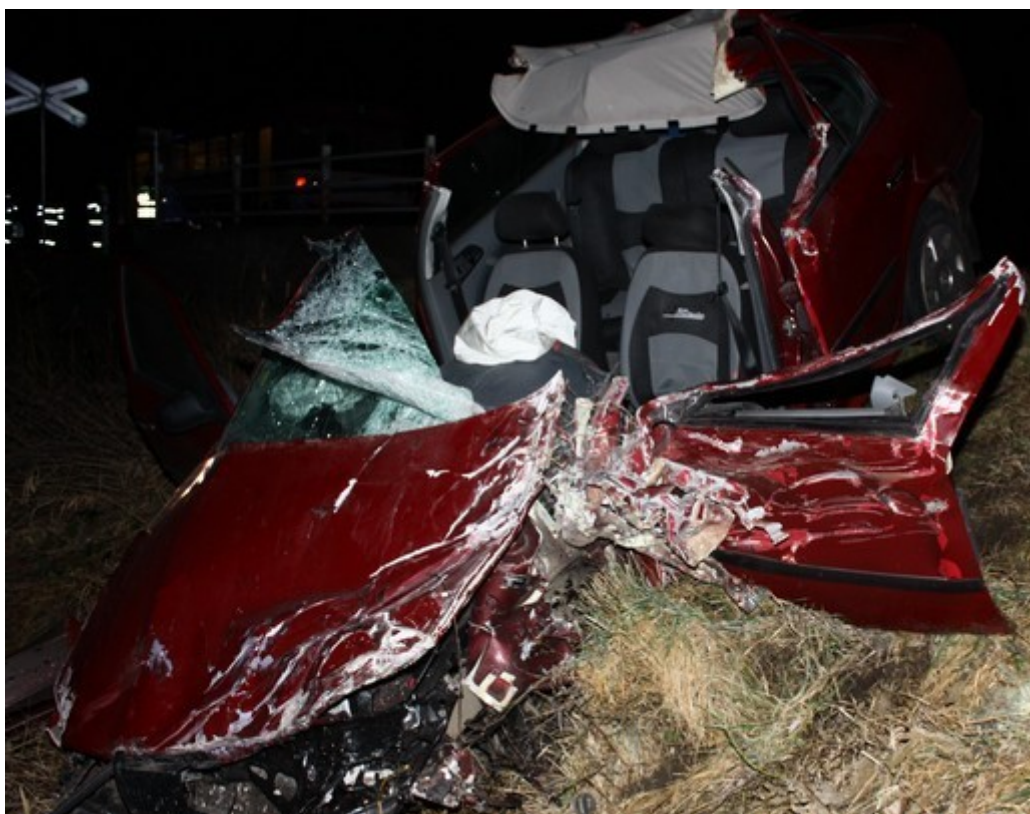
Na místo vzniku MU se dostavila jednotka HZS Středočeského kraje, JPO Čáslav, která provedla vyproštění řidiče z osobního automobilu pomocí hydraulického nářadí. Následně byly zahájeny pokusy o oživení této osoby ZZS Středočeského kraje, výjezdové stanoviště Čáslav. Oživovací pokusy ZZS nebyly úspěšné, řidič těžkým zraněním podlehl. Lékař ZZS konstatoval na místě smrt.

Obr. č. 20: Pohled na OA po MU a zásahu HZS
