The Rail Safety Inspection Office

Závěrečná zpráva o výsledcích šetření mimořádné události

Accident and incident investigation report

Unintended movement of the freight train No. 62145 on to the occupied
station track at Jihlava město station

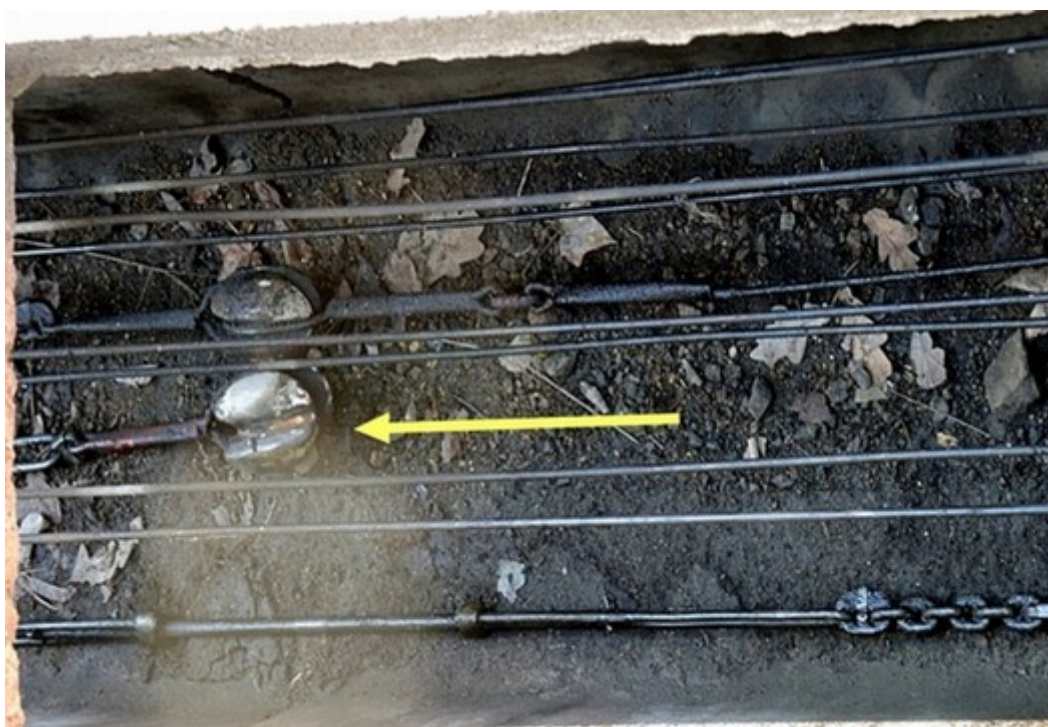
Obr. č. 1: Volně ležící keramická izolační vložka po přetržení drátovodu výhybky č. 34

Vzhledem k výše uvedené skutečnosti byl zkontrolován drátovod přestavníku výhybky č. 34. Při této kontrole bylo zjištěno, že drátovod je poškozený (přetržený drát). K přetržení došlo v místě, kde je drát po otočení keramické izolační vložky veden zpět a je spojen se svou předchozí částí. Na lomové ploše byl vizuálně zjištěn starý kaz (nálom) v rozsahu cca 50 % tloušťky drátu, zbytek lomu byl čerstvý.

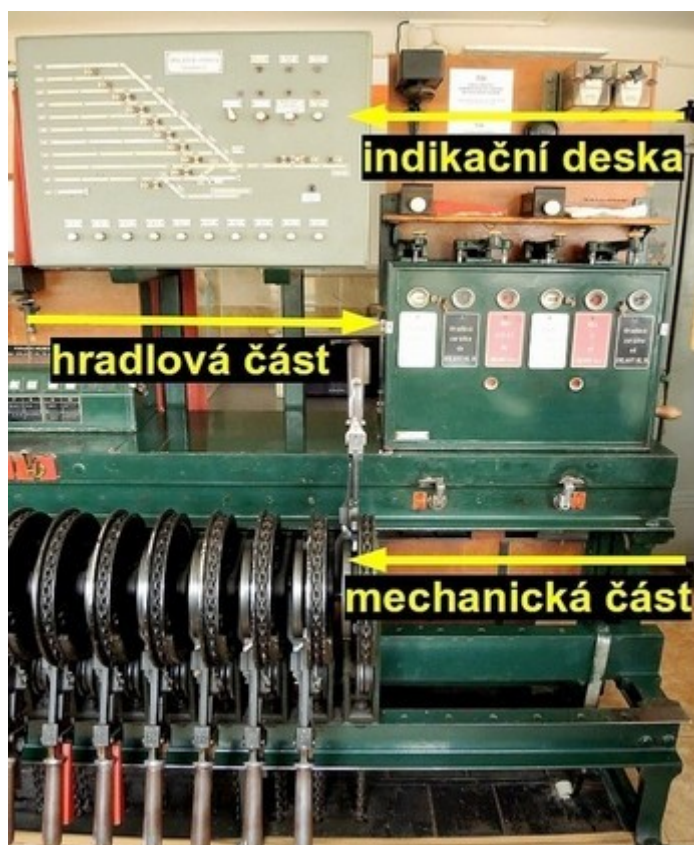
Obr. č. 3: Stavědlový přístroj na St. 2

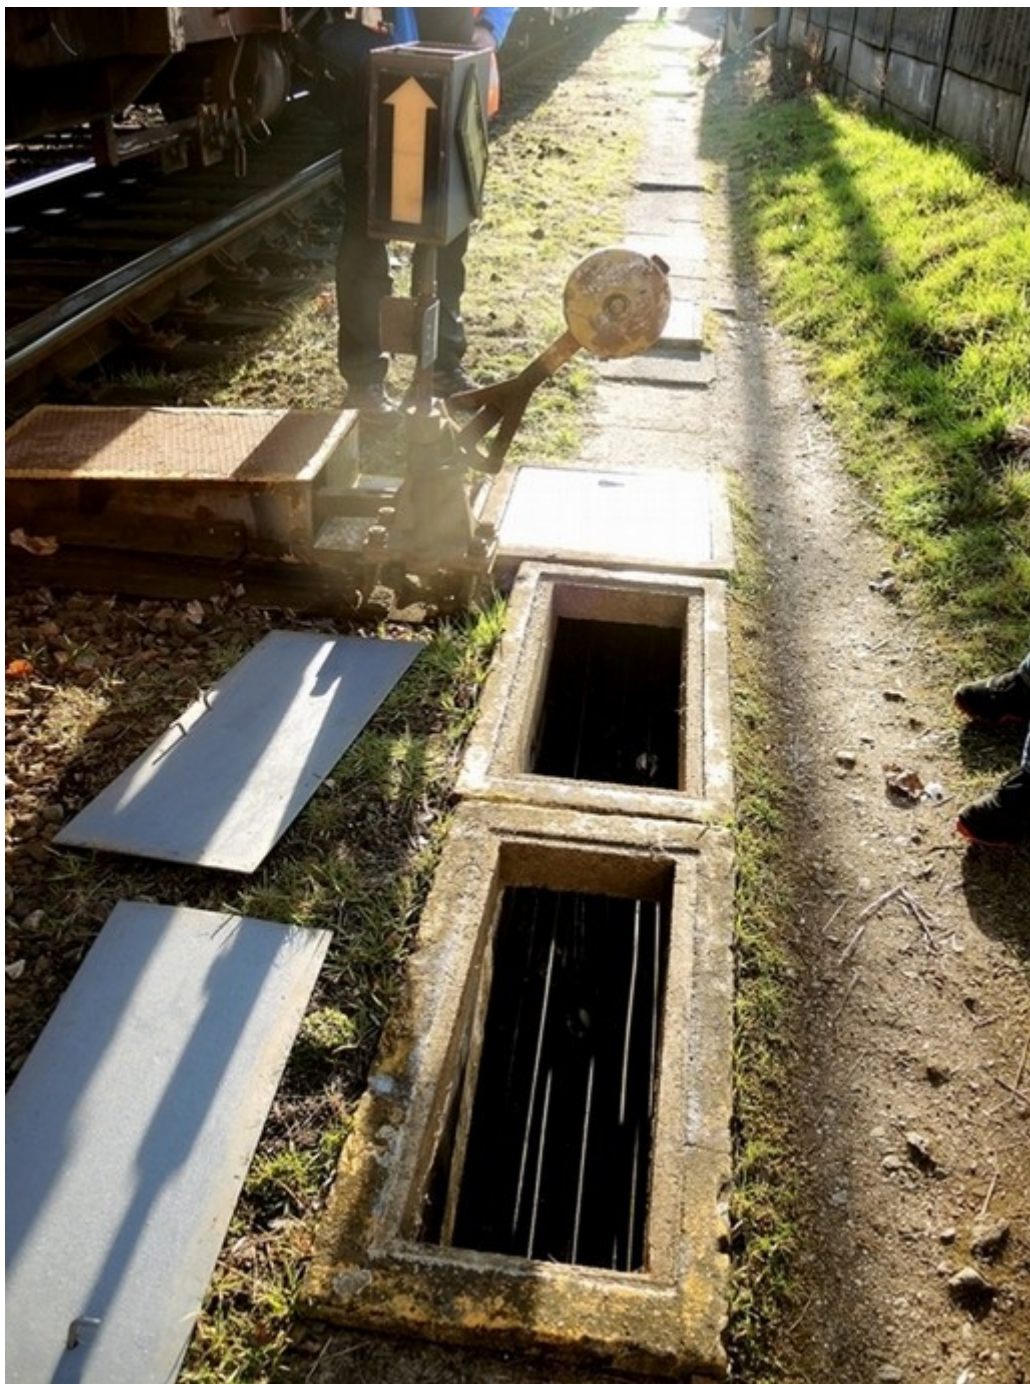
Porovnáním poloh jednotlivých stavěcích pák na St. 2 se skutečnými polohami výhybek v kolejišti bylo zjištěno, že tyto polohy souhlasí, kromě výhybky č. 34. Dvupolohová stavěcí páka této výhybky byla přestavena a zaklesnuta v poloze nahoře, tedy vedlejším odbočným směrem, avšak výhybka č. 34 byla v poloze hlavním přímým směrem, přičemž tato poloha byla také návěstěna výměnovým návěstidlem této výhybky. Z uvedeného tedy vyplývá, že poloha této výhybky neodpovídala poloze její stavěcí páky.

Obr. č. 4: Výhybka č. 34 postavená do přímého směru na SK. č. 13

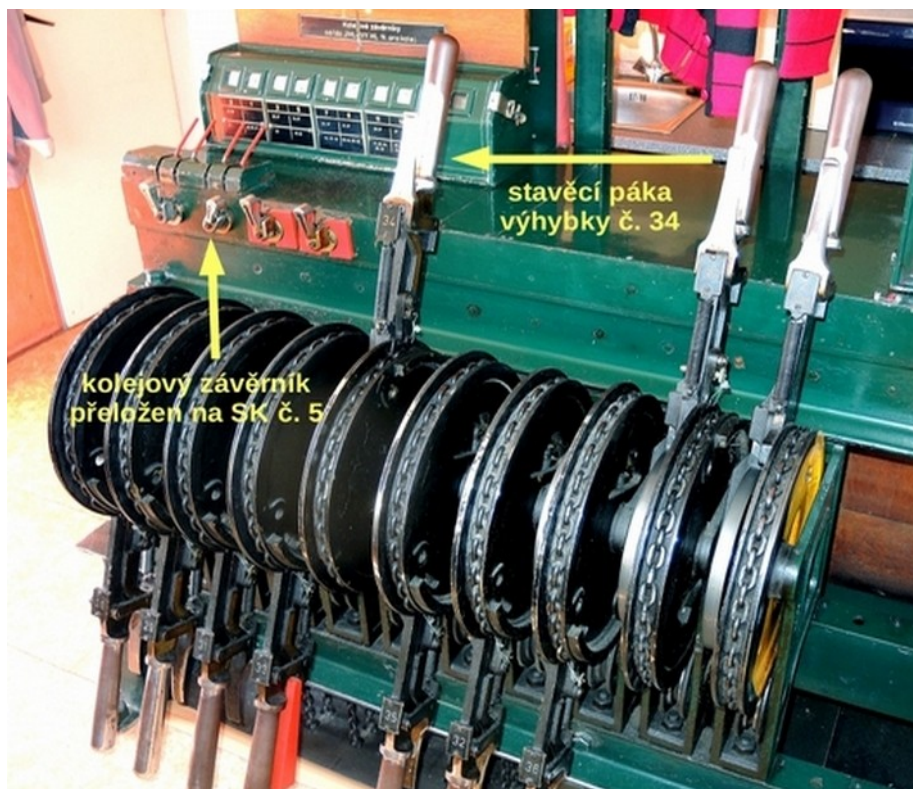
Obr. č. 5: Stav mechanické části stavědlového přístroje na St. 2 po MU

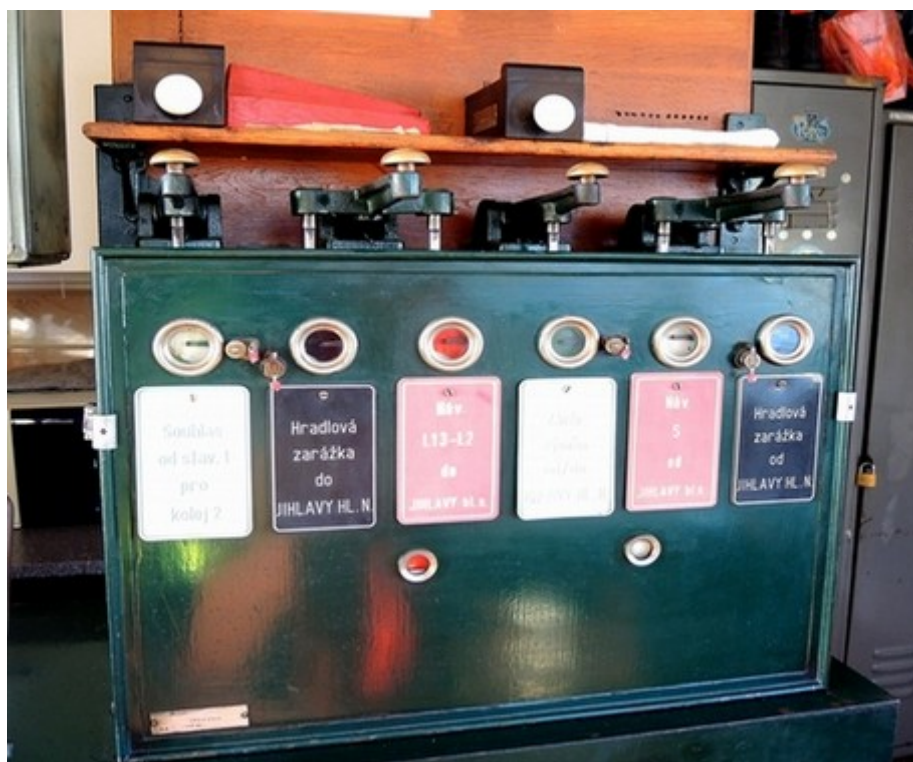
Obr. č. 6: Stav hradlové části stavědlového přístroje na St. 2 po MU

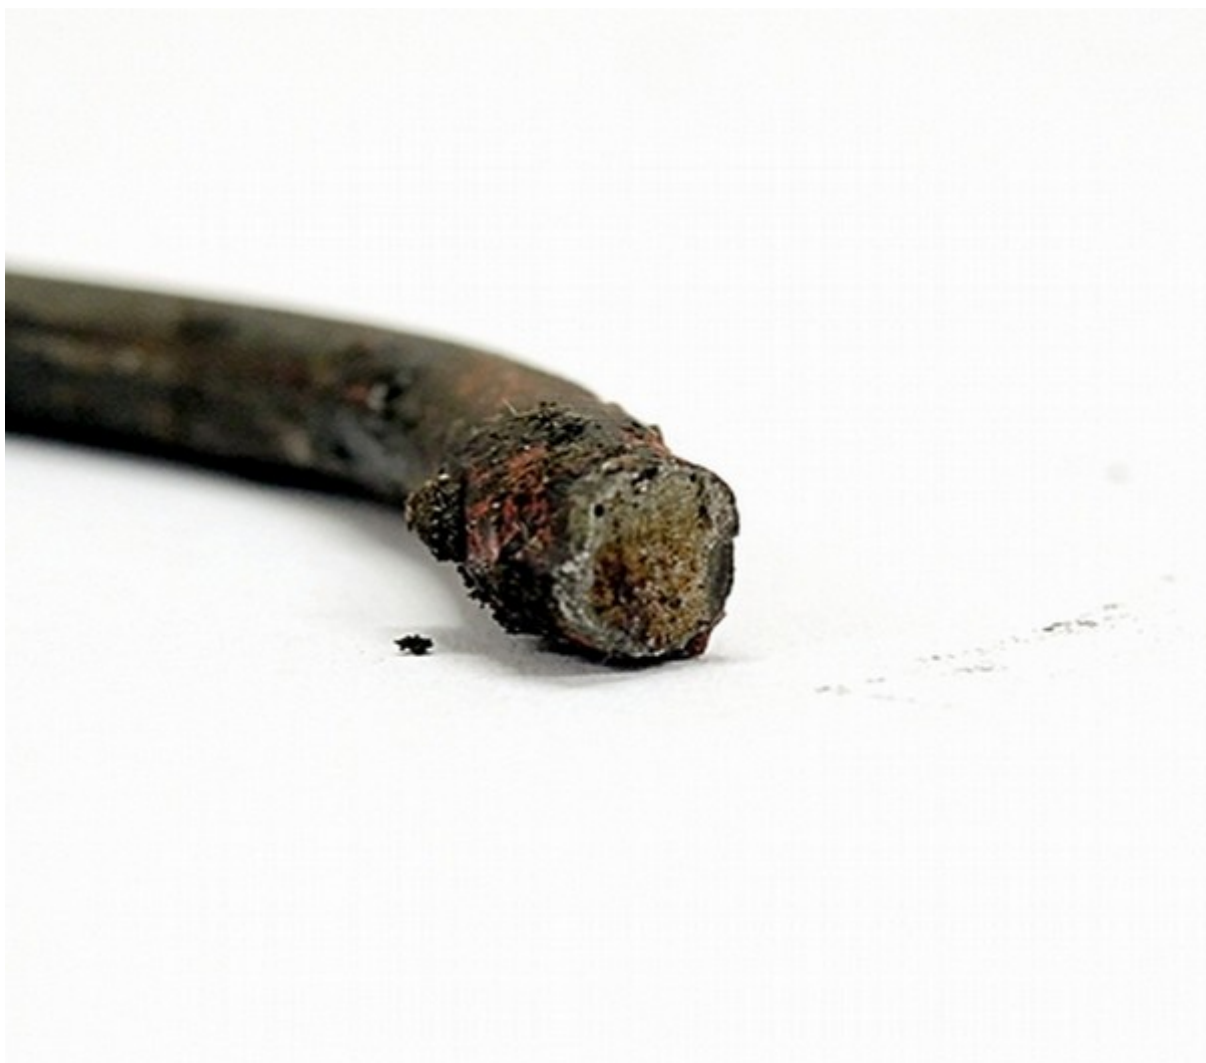
Obr. č. 9: Detail lomové plochy přetrženého drátovodu - 2

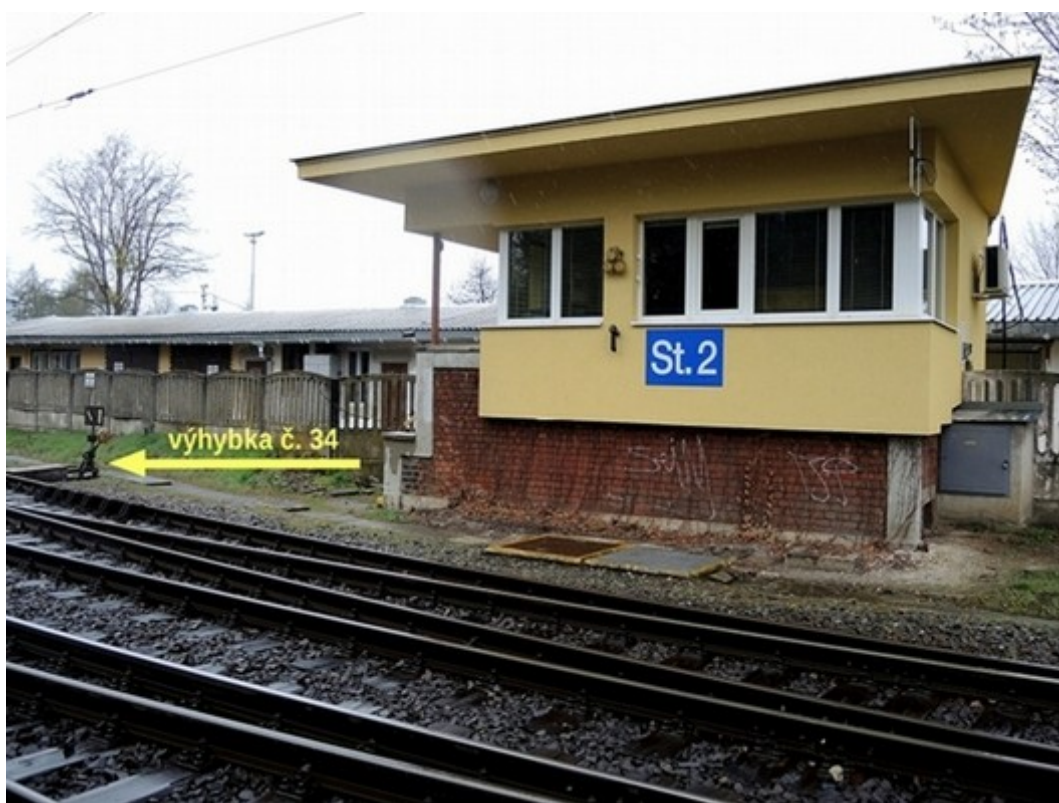
Výhybka č. 34 je od St. 2 vzdálena přibližně 10 m a je z něj dobře viditelná poloha jejích jazyků i její výměnové návěstidlo.

Obr. č. 10: Postavení výhybky č. 34 vůči St. 2

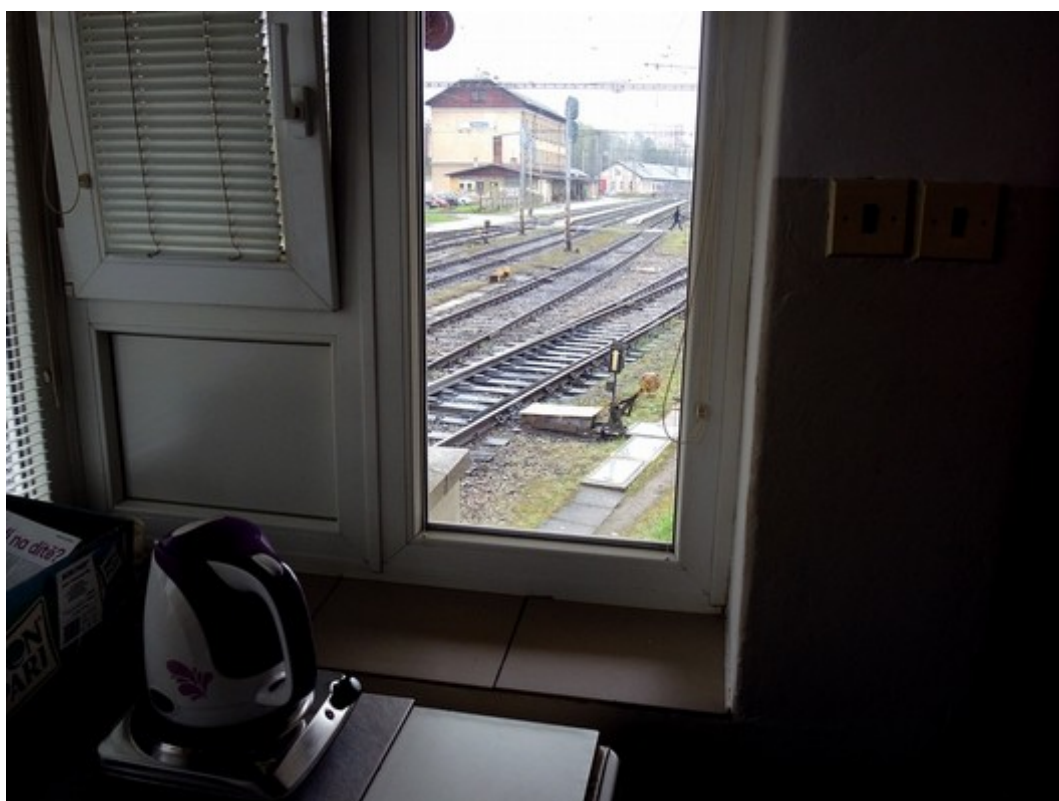
Obr. č. 11: Viditelnost výměnového návěstidla výhybky č. 34 ze St. 2
