Zpráva o výsledcích šetření příčin a okolností vzniku mimořádné události

Poškození trakčního vedení a sběrače HDV vlaku Os 9958 na dráze železniční,
celostátní, mezi železničními stanicemi Praha-Smíchov a Praha-Radotín

Investigation Report of Railway Accident

Damage of the overhead contact line and the pantograph of the regional passenger
train No. 9958 between Praha-Smíchov and Praha-Radotín stations

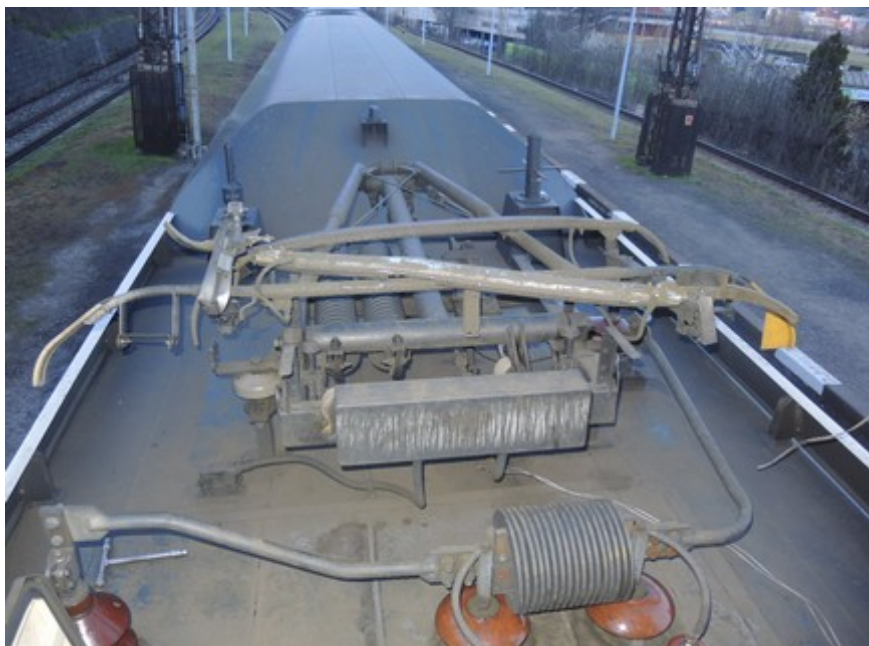
Vlak Os 9958 byl veden z ŘV, HDV bylo řazeno jako třetí v soupravě. Čelo vlaku stálo v km 6,804, na 2. TK u nástupiště zastávky Praha-Velká Chuchle a nevykazovalo žádné známky poškození. Sběrač HDV byl na místě ohledán ze střechy HDV po zavedení mimořádné napěťové výluky TV nad 2. TK. Bylo zjištěno, že došlo k poškození hlavy sběrače, deformaci horních ramen sběrače a k poškození pohonu sběrače (viz titulní obrázek v bodu 1 této zprávy).

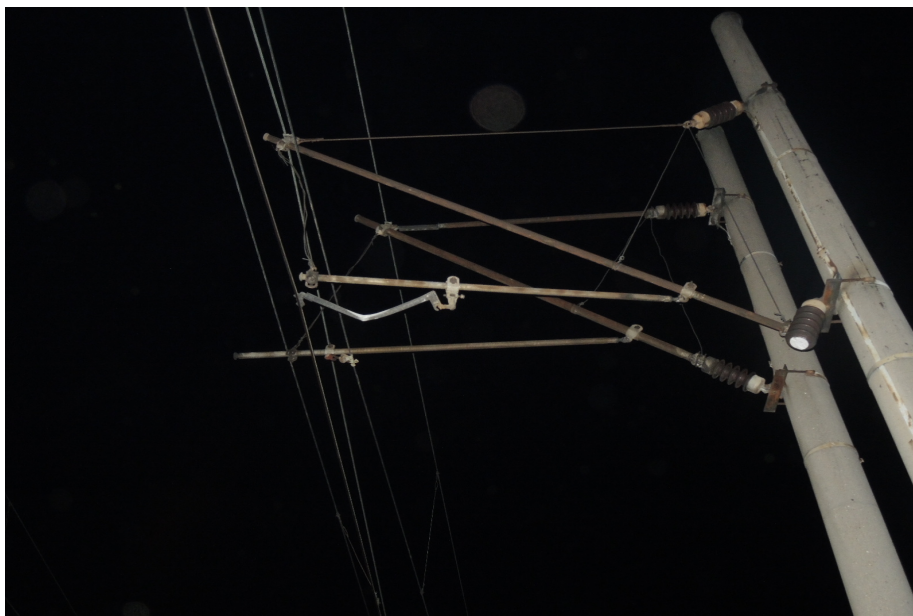
Obr. č. 1: Pohled na místo vzniku MU

Dne 31. 3. 2017 praskl v mezistaničním úseku Praha-Smíchov – Praha-Radotín izolátor DIP typu oko – vana v šikmé konzoli L_2 u trakční podpěry č. 44. V důsledku toho se prověsilo trakční vedení nad 2. TK v km 3,278. Do předmětného poškozeného TV najel v 17:37 h rychlostí $99 \text{ km} \cdot \text{h}^{-1}$ vlak Os 9958 jedoucí v trase Český Brod – Řevnice, vedený řídícím vozem číslo 94 54 1 971 062-5 (dále též jen ŘV). Došlo k poškození sběrače HDV číslo 94 54 1 471 062-0 (dále též jen HDV), které bylo řazeno jako třetí v soupravě.

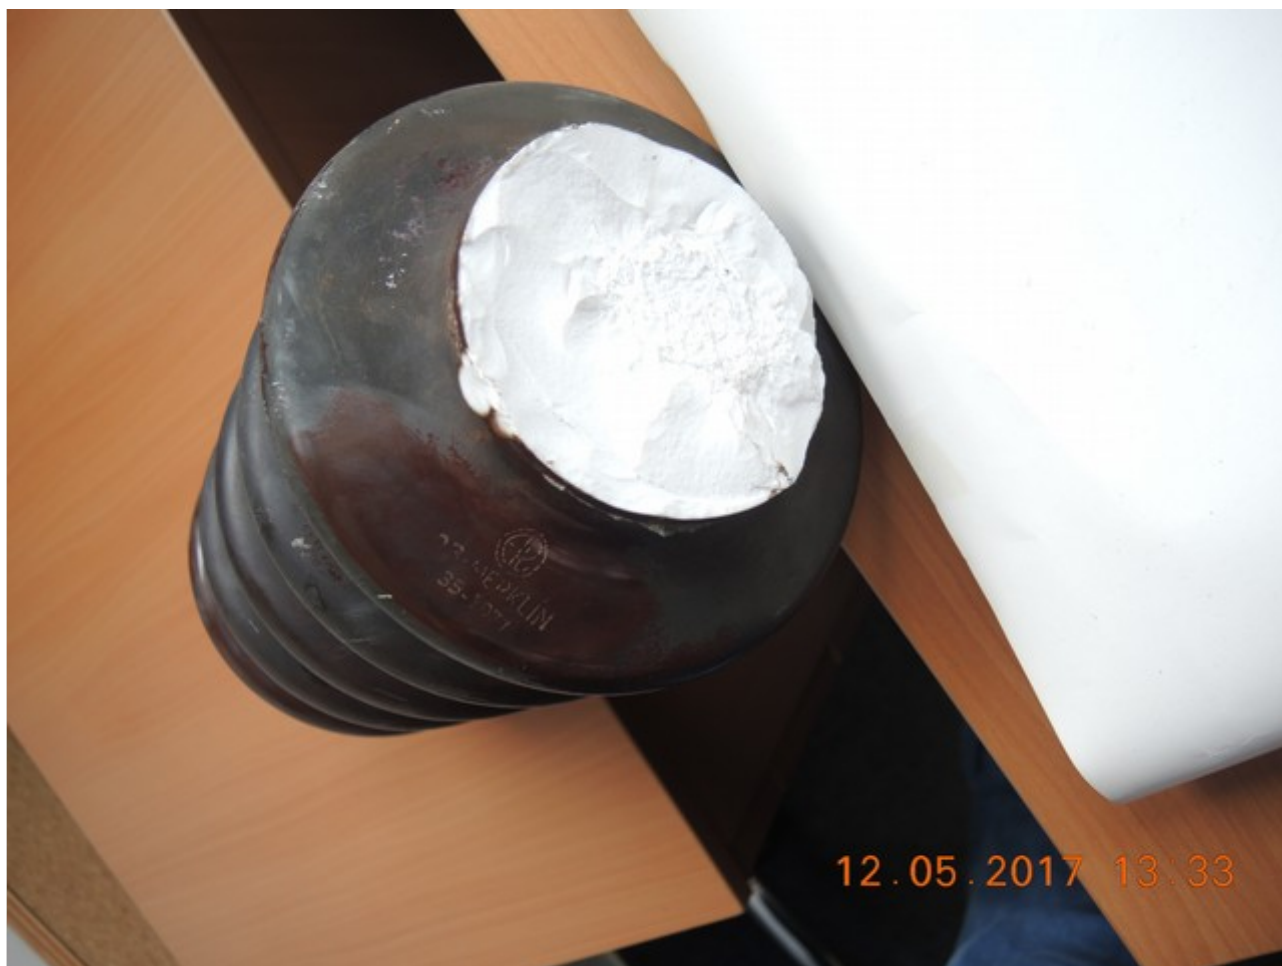
Obr. č. 3.: Detailní pohled na prasklý izolátor a místo průsaku

Podrobnějším ohledáním izolátoru bylo zjištěno, že se jedná o keramický izolátor DIP, provedení oko – vana, vyrobený 35. týden roku 1973, jehož výrobcem byla společnost Elektroporcelán, n. p., závod 03 Merklín. Na izolátoru byly nalezeny drobné vlásečnicové trhliny v glazuře, zkorodované místo na litinové objímce a pod tímto místem bylo zjištěno místo průsaku vody přes sulfidogرافitovou ochrannou vrstvu až do bílého střepu keramického jádra.

8. analýzy lomové plochy a jejího okolí naznačily, že k destrukci izolátoru došlo po překročení dlouhodobě snižované kritické meze pevnosti, s největší pravděpodobností materiálovou korozí uvnitř armatury;

- prasknutí podpěrného izolátoru DIP typ oko – vana v šikmé konzoli (ramenu) L₂ trakční podpěry č. 44, z důvodu dlouhodobého snižování kritické meze pevnosti a dlouhodobého rozvoje mikrotrhliny v předmětném izolátoru.

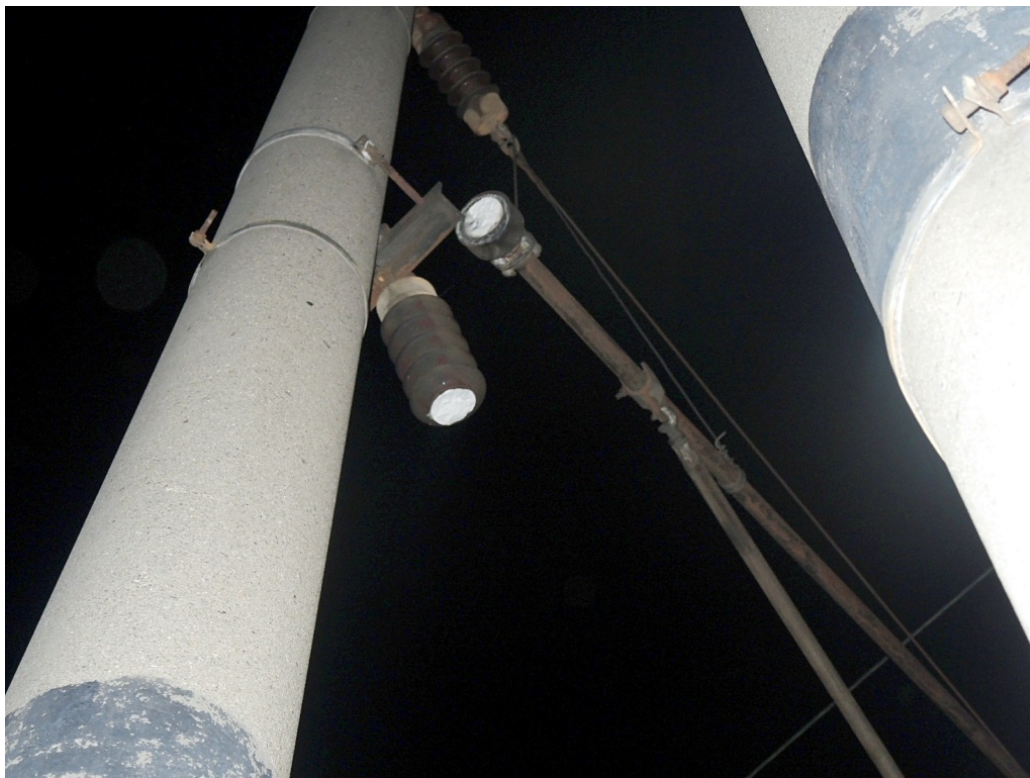
trakční vedení 2. TK v úseku od zastávky Praha-Velká Chuchle k žst. Praha-Smíchov. V kilometru 3,278 byl ve 2. TK na trakční podpěře č. 44 nalezen prasklý izolátor šikmé konzole ramena L_2 (viz obr. č. 2). Vizualně byl lom izolátoru zhodnocen jako čerstvý, křehký. Šikmá konzole se zachytila částí odlomeného izolátoru za kovový úhelník, na němž byl izolátor připevněn k trakční podpěře. Dále byl zjištěn ohnutý boční držák trakčního vedení (viz obr. č. 5). Ve vzdálenosti 5 metrů před trakční podpěrou č. 44 bylo v km 3,273 nalezeno poškozené propojovací lano odstupující a příchozí větve trakčního vedení. Konec lana příchozí větve visel z trakčního vedení svisle do průjezdného průřezu 2. TK. Ke stržení trolejového drátu nedošlo. Prohlídkou z MVTV bylo dále zjištěno, že bylo poškozeno 9 závěsů mezi trolejovým drátem a nosným lanem. Jiné poškození trakčního vedení zjištěno nebylo. Drážní inspekce předmětný izolátor zajistila.

Obr. č. 5: Prasklý izolátor na stožáru

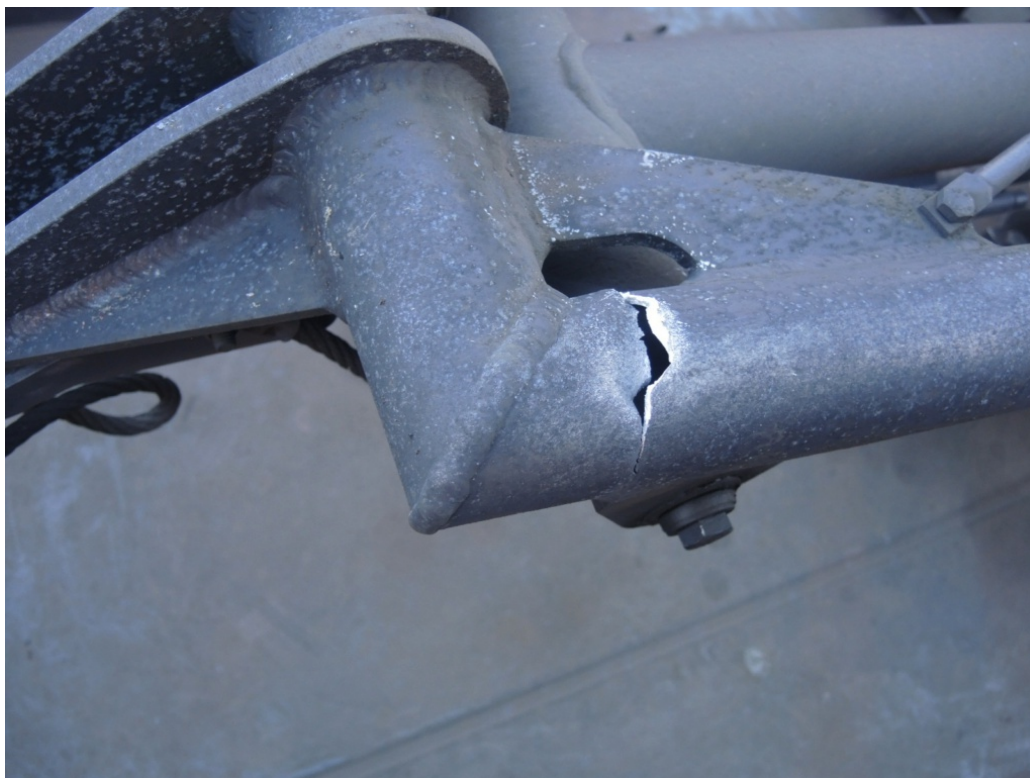
- dojel výběhem do zastávky Praha-Velká Chuchle, kde zastavil;
 - zajistil vlak a šel se podívat k HDV, kde zjistil vážné poškození smykadla sběrače;
 - zjištěnou MU ihned ohlásil výpravčímu žst. Praha-Radotín, informoval cestující rozhlasem a vyčkával na příjezd vyšetřovatelů.

Obr. č. 6: Prasklina v konstrukci pantografu HDV po srážce s izolátorem
