Závěrečná zpráva o výsledcích šetření mimořádné události

Střetnutí vlaku Os 8409 s kolovým traktorem na železničním přejezdu P483 mezi
železničními stanicemi Putim a Písek

Accident and incident investigation report

Collision of the regional passenger train No. 8409 with a tractor with a trailer at the
level crossing No. P483 between Putim and Písek stations

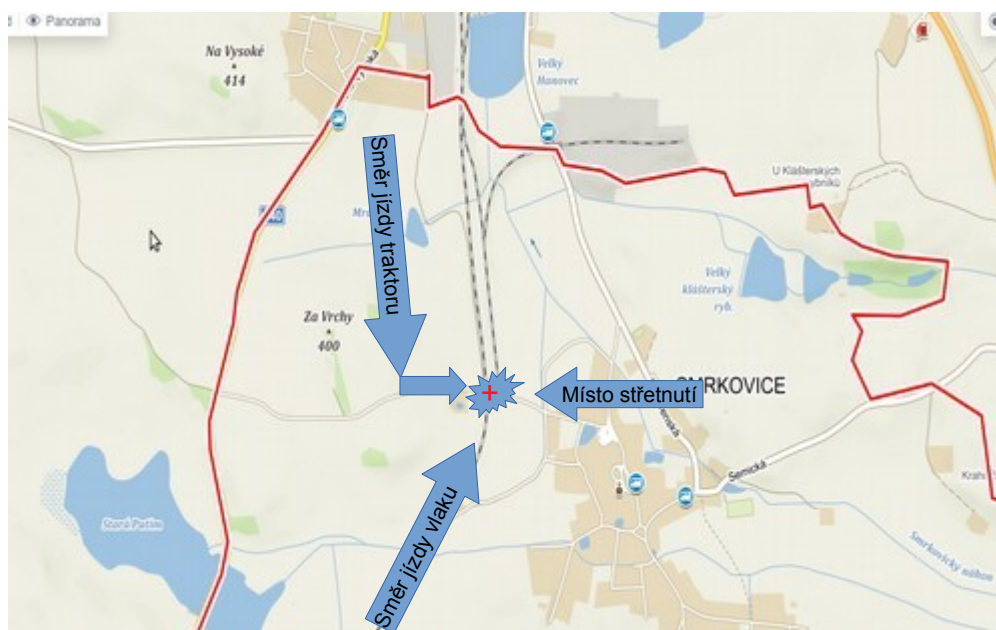
pozemní komunikaci skupiny C č. 62, po které přijel z levé strany k ŽP. Zde zastavil v nebezpečném pásmu přejezdu tak, že přední část zasahoval do průjezdného průřezu traťové koleje. Následkem střetnutí byl kolový traktor natlačen do odvodňovacího propustku pod tratí, ve kterém zůstal převrácen a zaklíněn. Osobní vlak vykolejil všemi nápravami. První vykolejené DV zůstalo stát vykolejené, šikmo nakloněné na náspu železniční tratě. Druhé vykolejené DV zůstalo vykolejené na železničním svršku. K roztržení vlaku nedošlo.

Obr. č. 2: Schéma místa vzniku MU

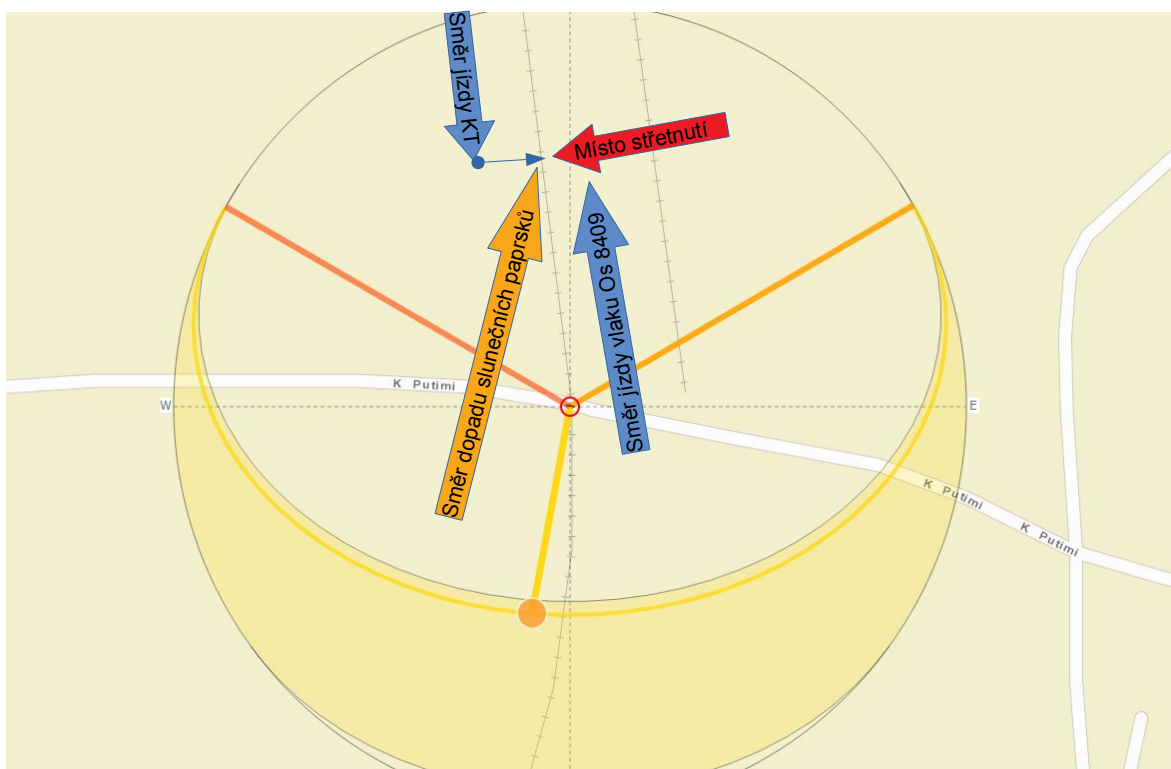
DI prověřovala možnost oslnění řidiče kolového traktoru sluncem. Vzhledem ke směru jízdy kolového traktoru a orientace ŽP bylo možné oslnění řidiče vyloučeno. Po dobu jízdy k ŽP P483 po polní cestě směřovaly sice sluneční paprsky kolmo proti kolovému traktoru jedoucímu po polní cestě vedoucí souběžně s tratí, ale po odbočení kolového traktoru na místní pozemní komunikaci skupiny C č. 62 vedoucí k ŽP P483 směřovaly sluneční paprsky z pravé strany k řidiči kolového traktoru pod úhlem 85° – 90° (viz obr. č. 5).

Obr. č. 5: Poloha slunce v době vzniku MU
