The Rail Safety Inspection Office

Nedovolená jízda vlaku Mn 81300 za hlavní (odjezdové) návěstidlo S90P
v železniční stanici Bludov s následným vykolejením hnacího drážního vozidla

Accident and incident investigation report

Unauthorized movement of the freight train No. 81300 behind the main
(departure) signal device S90P with the consequent derailment of the
locomotive at Bludov station

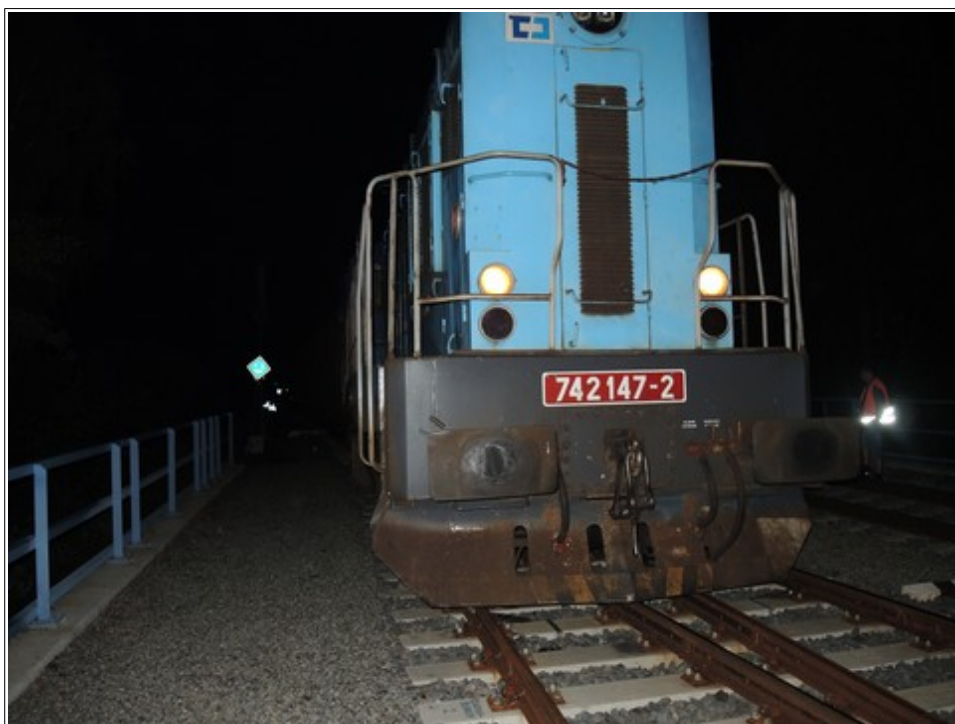
Obr. č. 1: Pohled na přední čelo vlaku Mn 81300 po vzniku MU.

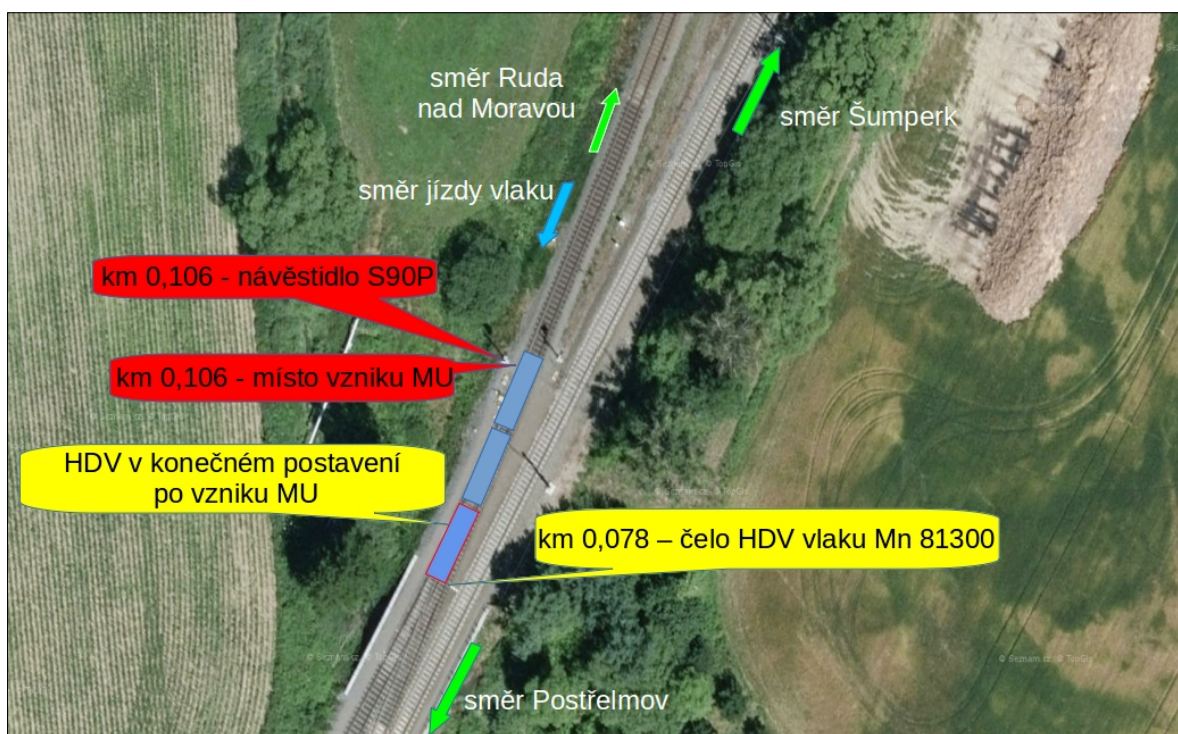
Obr. č. 2: Schéma místa vzniku MU.

- místo vzniku MU se nacházelo v km 0,106, v úrovni hlavního (odjezdového) návěstidla S90P (km 6,411 trati Zábřeh na Moravě – Bludov), platného pouze pro SK č. 90, umístěného vpravo přímo u SK č. 90;

- v km 0,105, tj. 1 m za hlavním (odjezdovým) návěstidlem S90P, se nacházel začátek jednoduché pravé výhybky č. 2 žst. Bludov, jež plnila funkci boční ochrany dráhy trati Zábřeh na Moravě – Bludov. Výhybka byla orientována hroty jazyků proti SK č. 90, nacházejícími se 4,4 m za hlavním (odjezdovým) návěstidlem S90P. V případě nepostavené jízdni cesty ze SK č. 90 žst. Bludov ve směru Postřelmov je výhybka č. 2 přestavena pro jízdu DV na kusou SK č. 90a, která je ukončena kolejnicovým zarážděním ve vzdálenosti 46 m za námezíkem výhybky č. 2,

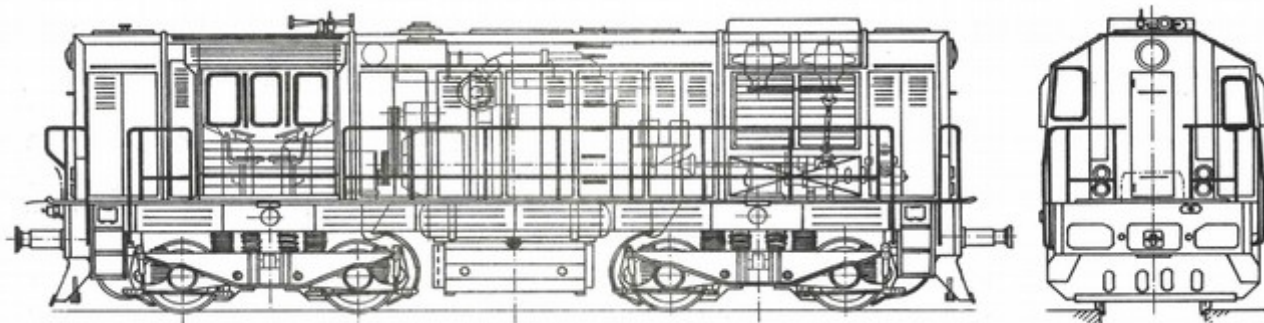
Výhled z kabiny strojvedoucího je limitován parametry představků, které omezují strojvedoucího v nerušeném přehlédnutí levé strany tratě (koleje) bezprostředně před HDV, a to zejména při jízdě v levostranném oblouku vpřed dlouhým představkem. Strojvedoucí pak občas při pozorování trati a návěstí přecházejí od aktivního stanoviště strojvedoucího na opačnou stranu kabiny a situaci před HDV pozorují výhledem z levé strany kabiny. Uvedené nemá, při důsledném dodržování právních předpisů a pravidel

Vzhledem k jízdě HDV 742.147-2 vlaku Mn 81300, řízeným z hlavního (pravého) stanoviště strojvedoucího, vpřed dlouhým představkem a směrovým poměrům (pravostrannému oblouku) SK č. 90 žst. Bludov, nemělo konstrukční uspořádání HDV a s tím související výhled z kabiny strojvedoucího žádnou souvislost se vznikem předmětné MU.

Obr. č. 3: Schématický nákres HDV řady 742.

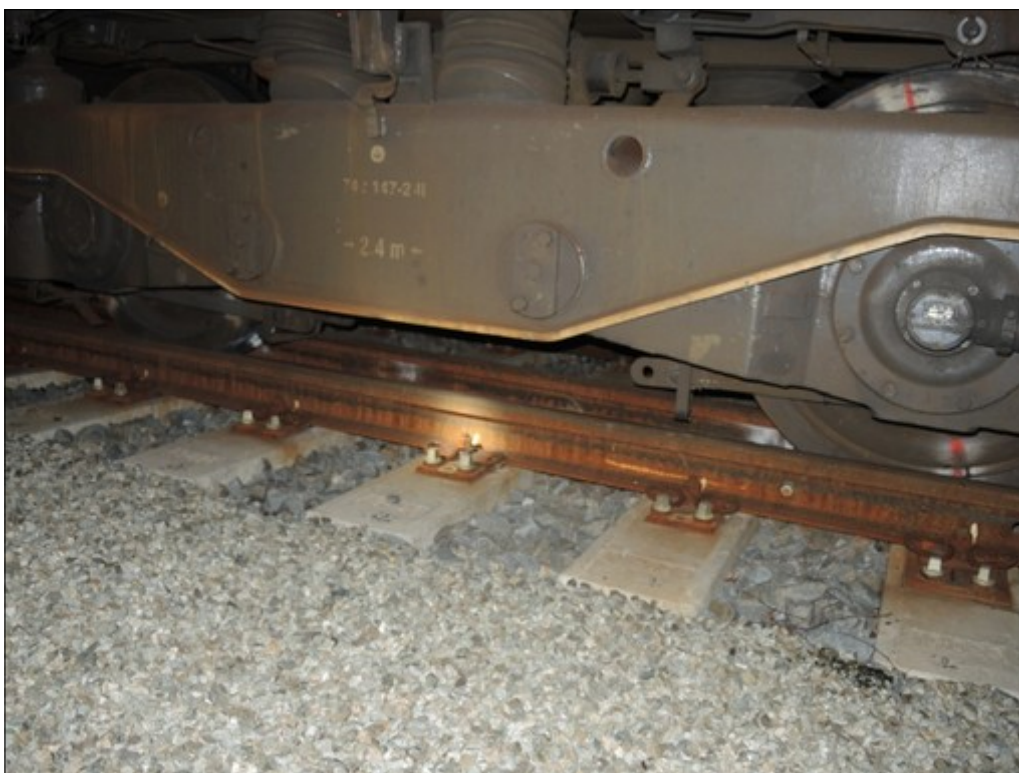
- při MU vykolejilo HDV 742.147-2 oběma nápravami zadního podvozku. V konečném postavení po MU se HDV nacházelo ve střední části výhybky č. 2:
 - koly předního podvozku v odbočném směru výhybky směřující na kusou SK č. 90a, kdy levá kola stála na temeni hlavy levé kolejnice, pravá kola stála na temeni hlavy pravé kolejnice, ve střední části odbočného směru výhybky č. 2;

- vykolejenými koly zadního podvozku tak, že levá kola stála ve šterkovém loži a na pražcích mezi levou kolejnicí v přímém směru a levou kolejnicí v odbočném směru výhybky č. 2 a pravá kola stála ve šterkovém loži a na pražcích mezi pravou kolejnicí v přímém směru a pravou kolejnicí v odbočném směru výhybky č. 2;

Obr. č. 5: Vykolejený podvozek HDV vlaku Mn 81300 v konečném postavení po MU.

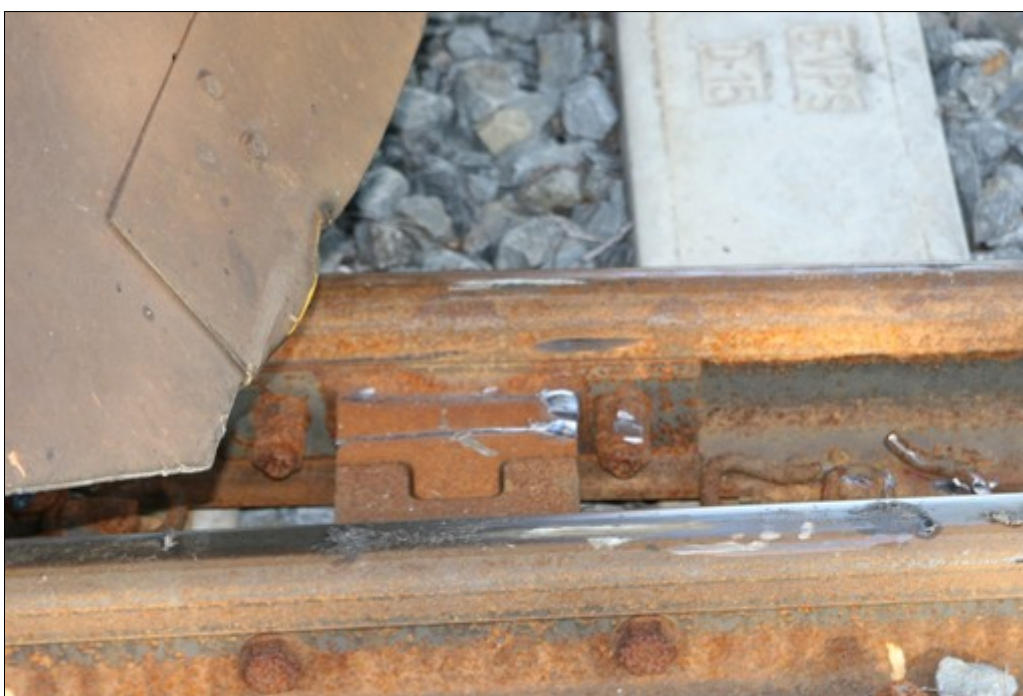
- bod „0“, tj. 1. stopa po vykolejení, a to propadu (sjetí) levého kola třetí a čtvrté nápravy z temene levé (přímé) opornice, se nacházel v km 0,093, což je 13 m za úrovní hlavního (odjezdového) návěstidla S90P žst. Bludov, a 8,6 m za hroty jazyků výhybky č. 2, odkud zanechaly okolky stopy na jazykových opěrkách a drobném kolejivu až do místa zastavení po MU;

- 1. stopa po vykolejení, a to sjetí pravého kola třetí a čtvrté nápravy z temene pravé (ohnuté) opornice výhybky, se nacházela v km 0,091, což je 15 m za úrovní hlavního (odjezdového) návěstidla S90P žst. Bludov a 10,6 m za hroty jazyků výhybky č. 2;

Obr. č. 6: Stopy po vykolejení HDV na zámku proti putování jazyka výhybky č. 2.
