Závěrečná zpráva o výsledcích šetření mimořádné události

Vykolejení vlaku R 655 v železniční stanici Hluboká nad Vltavou-Zámostí

Accident and incident investigation report

Derailment of the long distance passenger train No. 655 at Hluboká nad Vltavou-Zámostí station

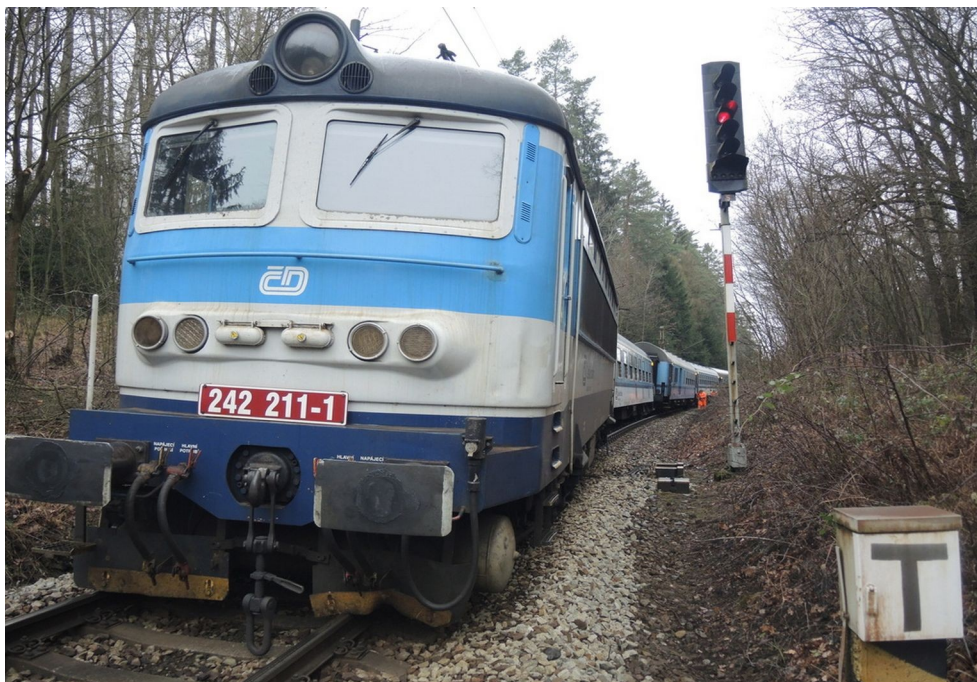
Vznik události:	19. 12. 2020, 18:23 h.
Popis události:	za jízdy vlaku R 655 došlo k vykolejení hnacího drážního vozidla a čtyř tažených drážních vozidel.
Dráha, místo:	dráha železniční, kategorie celostátní, železniční stanice Hluboká nad Vltavou-Zámostí, výhybka č. 11 v km 10,991.
Zúčastnění:	Správa železnic, státní organizace (provozovatel dráhy); České dráhy, a. s. (dopravce vlaku R 655).
Následky:	bez újmy na zdraví osob; celková škoda 3 401 648 Kč.

- náhlý lom levého přímého jazyka výhybky č. 11 v době jeho pojíždění vlakem R 655.

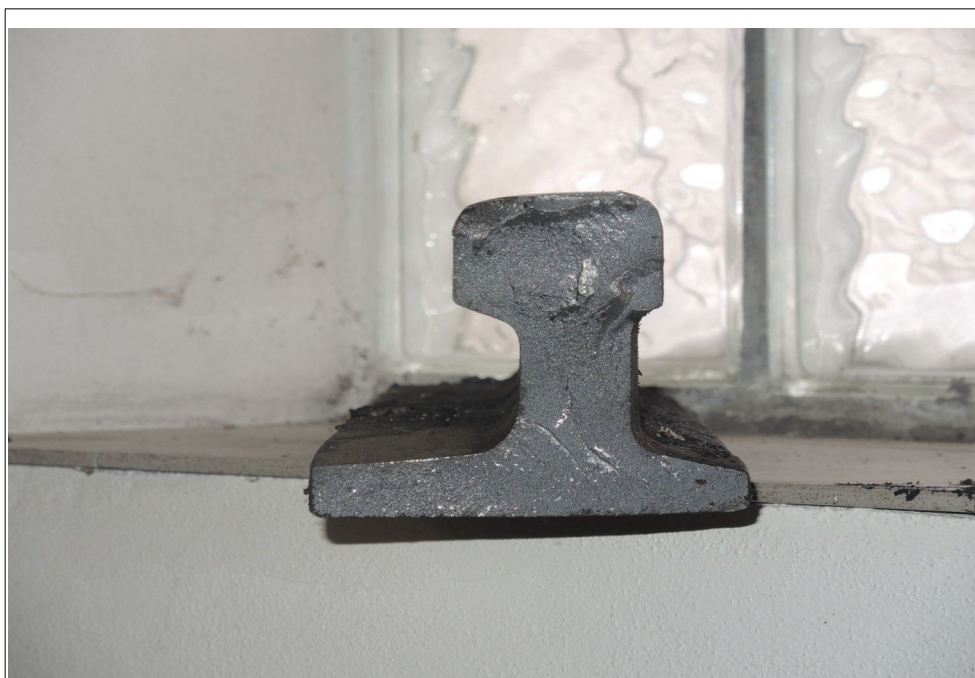
Obr. č. 2: Lomová plocha jazyka výhybky č. 11

Fraktografický nález – celkový charakter lomu jazyka byl zdokumentován při pozorování mikromorfologie lomových ploch světelným stereomikroskopem a řádkovacím elektronovým mikroskopem v rozsahu zvětšení 4 – 20 000x. Fraktografická analýza prokázala, že k porušení nosného průřezu jazyka výhybky došlo mechanismem transkrystalického štěpného lomu, tj. stejným mechanismem, jakým byla porušena tělesa při zkoušce rázem. Štěpné porušení jazyka se šířilo z čela únavové trhliny, která iniciovala na spodní patě jazyka. Únavou bylo porušeno méně než 0,5 % nosného průřezu jazyka.

Příčinou iniciace dílčích únavových trhlin v patě byly nerovnosti na spodní stěně paty. Mikromorfologie oblasti iniciace únavové trhliny byla mechanicky poškozena a nelze tedy provést ani orientační odhad doby potřebné pro iniciaci a rozvoj únavové trhliny.

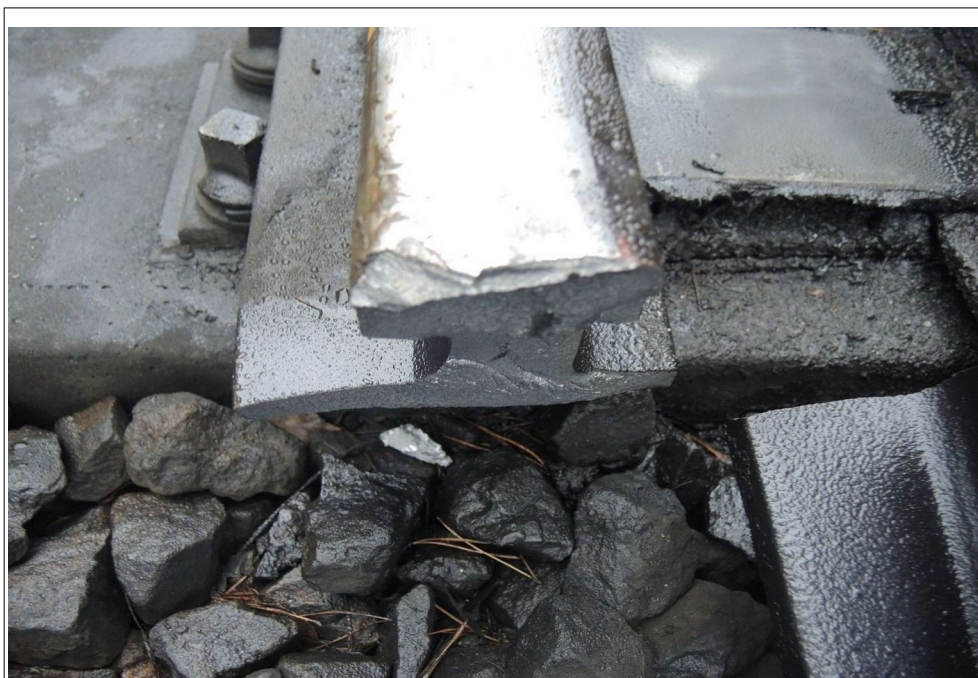
Obr. č. 3: Pohled na lom jazyka výhybky č. 11 po vzniku MU

- oba líce lomu v dodaném stavu byly pokryty silnou vrstvou nečistot a korozních produktů, některé části lomu byly značně mechanicky poškozeny, zejména oblast temene hlavy kolejnice a části stojiny, z líce byl v oblasti hlavy kolejnice vytržen úlomek, který byl rovněž dodán k analýze;
- z makroskopického hlediska byla lomová plocha jazyka relativně málo členitá, vyšší členitost byla pozorována pouze v oblasti hlavy;
- na pravém okraji paty kolejnice (ve směru jízdy vlaku) byla nalezena oblast poloeliptického tvaru, jejichž morfologie nasvědčovala tomu, že se jednalo

o únavovou trhlinu, zbývající část lomu jazyka vykazovala makroskopické znaky silového lomu;

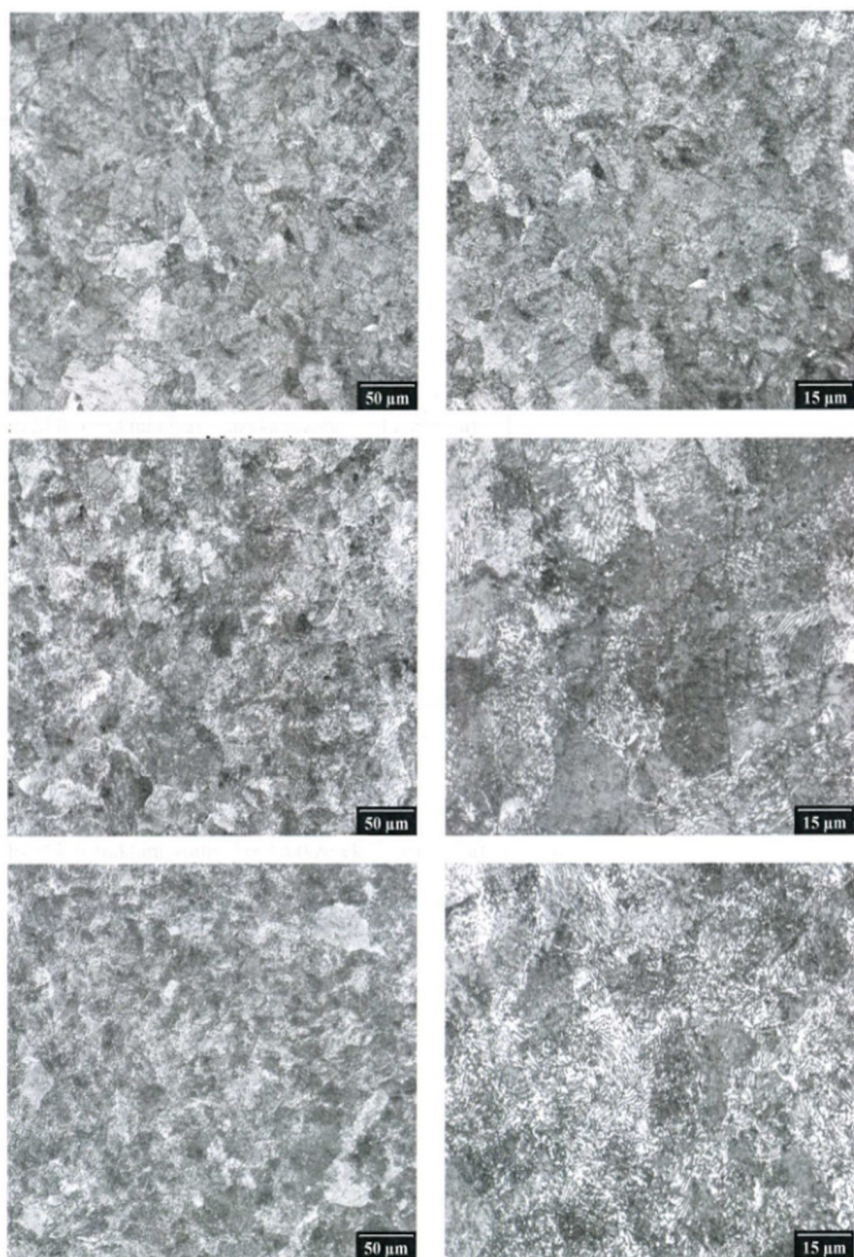
Mikrostrukturní charakteristika materiálu jazyka byla lamelární (vrstevnatá) perlitická, bez zřejmých strukturních vad (oduhličení, výskyt martenzitu, bainitu a cementitu na hranicích zrn). Změny v mikrostruktuře byly nalezeny pouze ve vrstvě materiálu (tloušťky cca 1 – 1,5 mm) pod pojezdovou plochou hlavy kolejnice. Mikrostruktura v této vrstvě byla výrazně protvářená a zrna materiálu byla značně deformována. Vrstva s velmi jemnou mikrostrukturou byla nalezena podél spodní stěny paty, kde došlo k iniciaci únavové trhliny. Vrstva s odlišnou velikostí zrn měla tloušťku asi 1 mm a s největší pravděpodobností šlo o důsledek výroby.

Obr. č. 5: Lamelární perlitická mikrostruktura v různých oblastech průřezu jazyka (světelná mikroskopie, leptáno Nital).

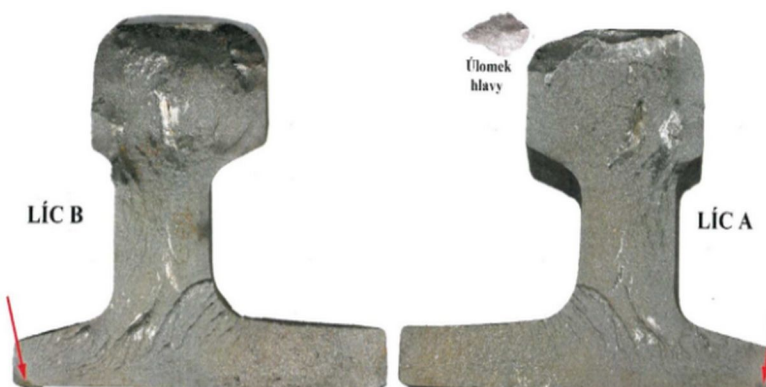
- sledování mikromorfologie lomu zcela jednoznačně prokázalo, že oblast poloeliptického tvaru byla vytvořena únavovým procesem – na spodní stěně paty kolejnice došlo k iniciaci únavové trhliny. Oblast iniciace byla značně mechanicky poškozena, přesto však lze předpokládat, že trhlina iniciovala na povrchových vadách spodní stěny;

- únavová trhlina dosáhla délky (hloubky pod povrchem spodní stěny trhliny) cca 3,5 mm, délka ústí trhliny na spodní stěně byla cca 8 mm;
- kontrola mikrostruktury na výbrusu řezu **Min – Min** prokázala, že podél spodní stěny paty se vyskytovala vrstva s velmi jemnou mikrostrukturou, kdy se směrem od spodní stěny velikost zrn postupně zvyšovala, vrstva s odlišnou velikostí zrn měla tloušťku asi 1 mm a s největší pravděpodobností šlo o důsledek výroby;

Obr. 7 – Makroskopický charakter obou lící lomu jazyka (čištěno). Oblast iniciace únavové trhliny v patě jazyka je označena šipkou.

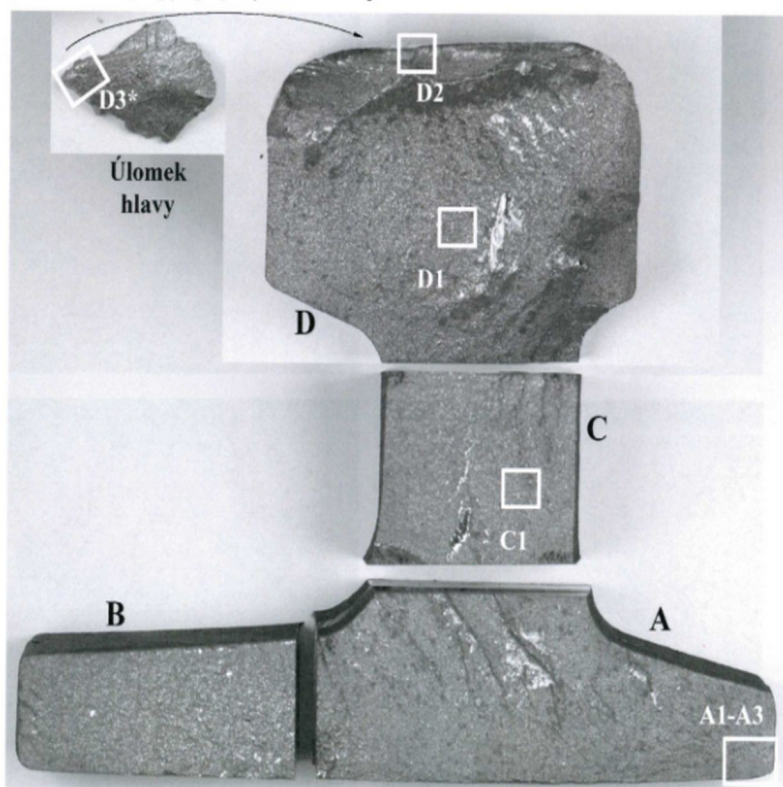
Obr. č. 7: Vyznačení poloh oblastí, ve kterých byla pořízena podrobná dokumentace mikromorfologie lomu.

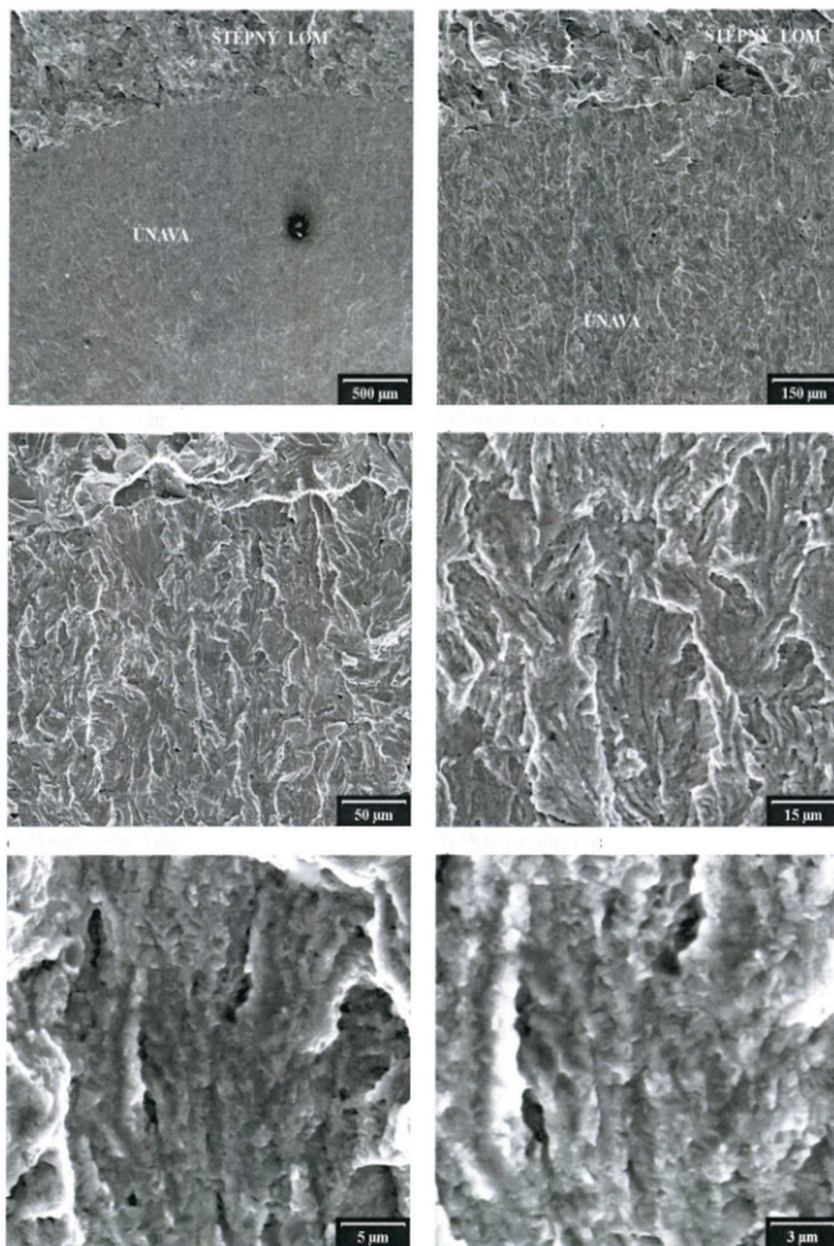
- na dílčí únavové trhliny v patě kolejnice navazoval transkrystalický štěpný lom, kterým byl porušen prakticky celý zbývající nosný průřez jazyka, lokálně byly pozorovány malé fazety (šikmé rovinné plošky mnohoúhelného tvaru), které odpovídaly transkrystalickému tvárnému porušení, vyskytovaly se pouze v oblasti hlavy kolejnice;

Obr. č. 10: Mikromorfologie lomu v okolí rozhraní únava – dolom. Únavová oblast je charakterizována výskytem polí striací, oblast dolomu byla vytvořena transkrystalickým štěpným lomem.
