## **Závěrečná zpráva o výsledcích šetření mimořádné události**

Srážka tramvajového vlaku linky č. 8, kurz 103, se stojícím tramvajovým vlakem téže linky, kurz 116, v Ostravě, v úseku mezi zastávkami Elektra a Karolina

## **Accident and incident investigation report**

Collision of the tram No. 8 course 103 with standing tram No. 8 course 116 in Ostrava, in the section between Elektra and Karolina tram stops

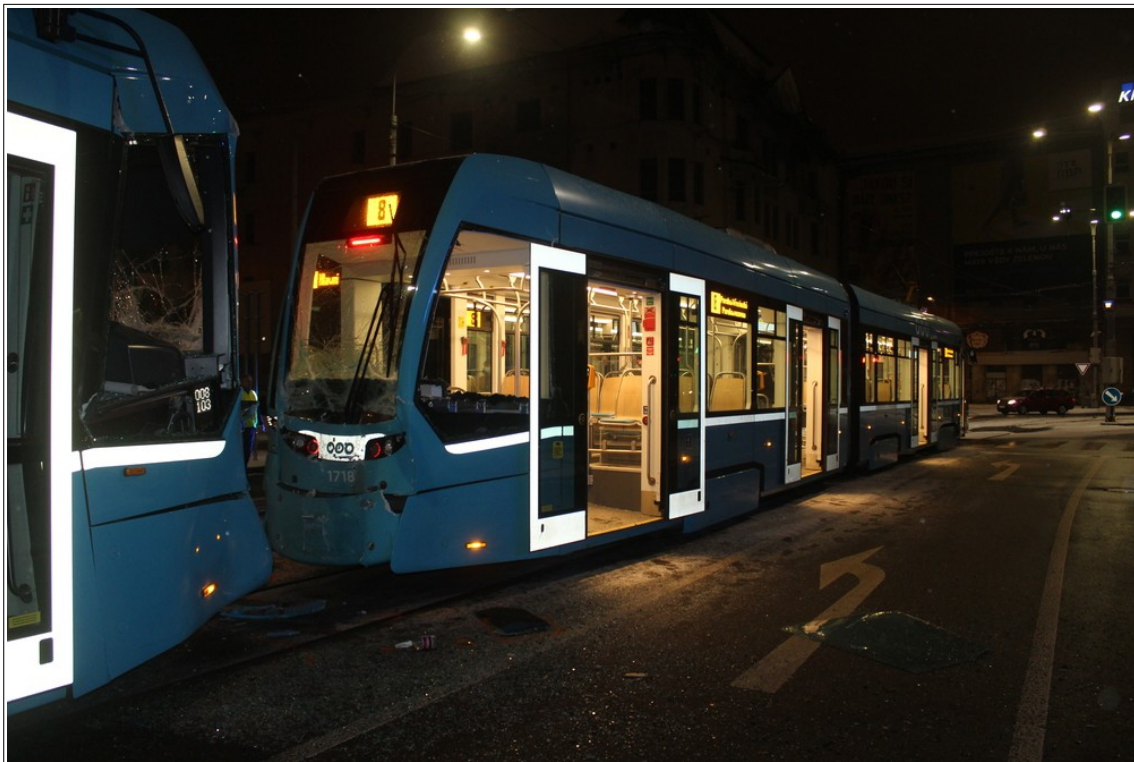
Zdroj: Dopravní podnik Ostrava, a. s.

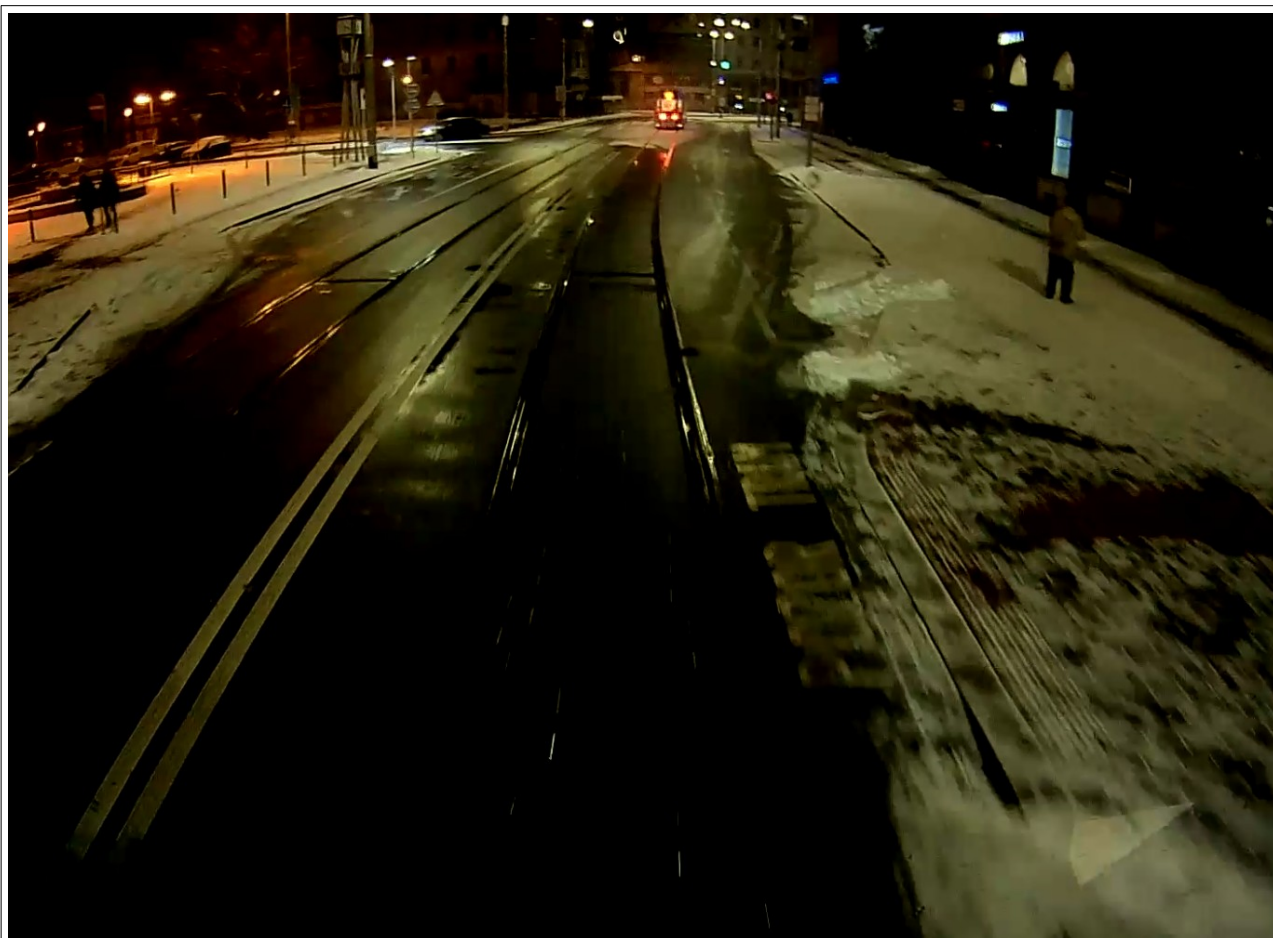
Obr. č. 2 Pohled z kabiny řidiče tramvaje linky č. 8, kurz 103, na zadní čelo tramvaje linky č. 8, kurz 116, stojící před křižovatkou ulic Nádražní a 28. října, zaznamenaný kolizní kamerou v místě označníku zastávky Elektra.

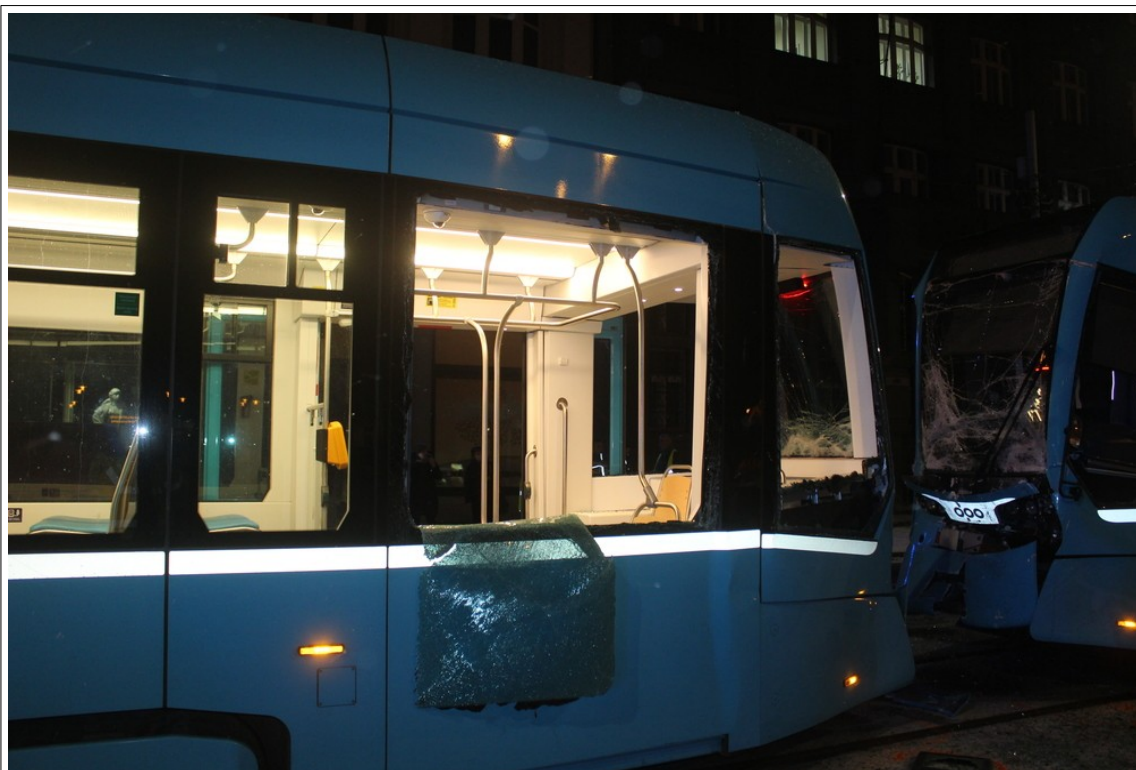
- kurz 116, nacházelo v prostoru určeném k přecházení tramvajové dráhy, a to 100 m za označníkem zastávky Elektra;
  - kurz 103, nacházelo 0,5 m za zadním deformovaným čelem DV ev. č. 1718, a to 74 m za označníkem zastávky Elektra;

Obr. č. 3: Pohled na zadní část tramvaje linky č. 8, kurz 116, a přední část tramvaje linky č. 8, kurz 103, v konečném postavení po MU.  
Zdroj: DPO

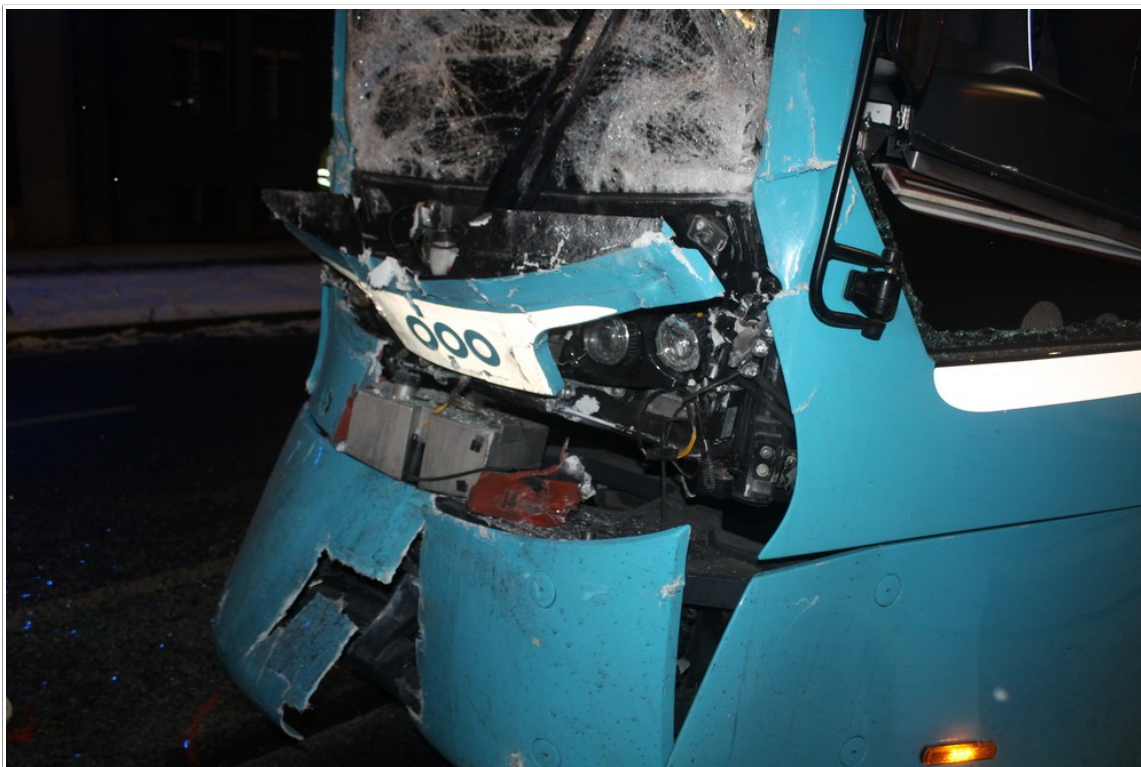
- kloubové spojení předního a zadního članku tramvaje;
- srážkou byla poškozena tramvaj linky č. 8, kurz 103:
  - zdeformované přední čelo tramvaje, vč. dveří na stanoviště řidiče (dále také kabina řidiče) a všech oken v kabině řidiče,

- dveřní křídla a mechanismus předních nástupních dveří,
  - levé boční okno za kabinou řidiče;
- oba řidiči tramvají se po MU podrobili orientační zkoušce na přítomnost alkoholu v dechu s negativním výsledkem. Vyšetření na přítomnost jiných návykových látek byl podroben řidič tramvaje linky č. 8, kurz 103, s výsledkem negativní;

Obr. č. 4: Pohled na deformovanou přední část tramvaje linky č. 8, kurz 103, po MU.
