The Rail Safety Inspection Office

Vykolejení vlaku Os 9803 v železniční stanici Kladno

Accident and incident investigation report

Derailment of the regional passenger train No. 9803 at Kladno station

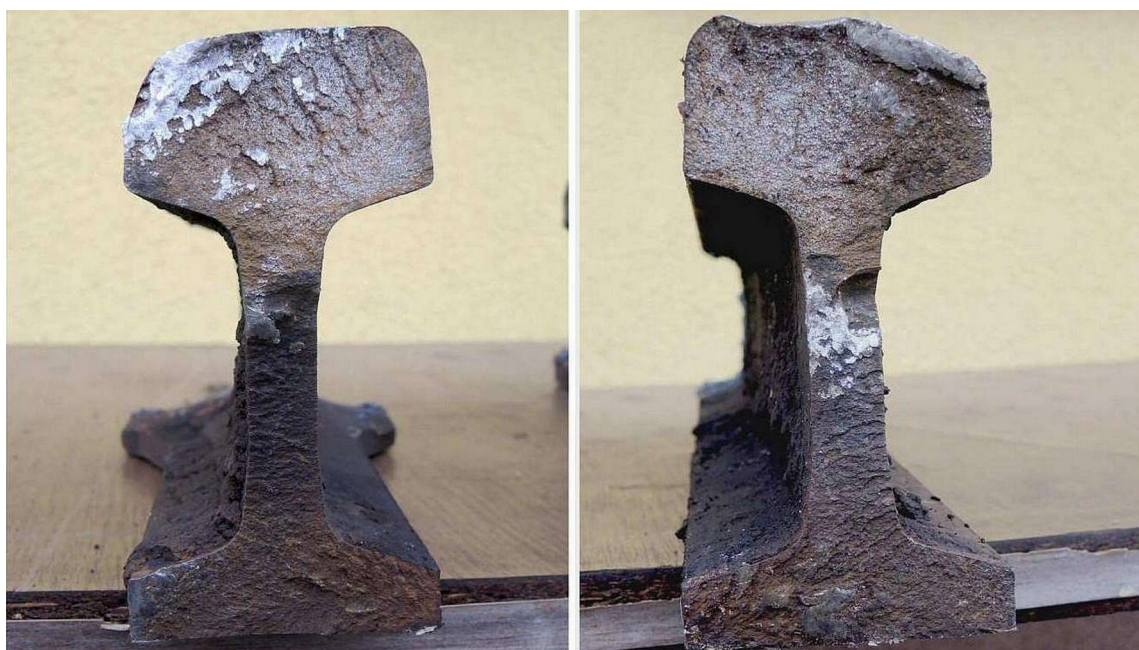
Obr. č. 3: Stav lomových ploch – vlevo před místem lomu, vpravo za místem lomu (ve směru jízdy vlaku). Zdroj: DI

- *Místa iniciace únavových trhlin by sice mohla být kontrolována i vizuálně nebo dalšími speciálními defektoskopickými metodami, ale nejprve by musely být odstraněny silné vrstvy nečistot a koroze (např. snímky na obr. 3 a 8). Pracné čištění povrchu kolejnice by se muselo před každou kontrolou opakovat, a navíc je otázkou, jakým způsobem volit místa těchto kontrol.*
- *Za problém lze považovat velmi nízkou naměřenou hodnotu vrubové houževnatosti materiálu kolejnice. Tato skutečnost zvyšuje pravděpodobnost porušení křehkým lomem, zejména za snížených teplot.*
- ***Dle předpisu SŽDC S 67 lze sledované porušení jazyka výhybky č. 32 v žst. Kladno považovat za křehký lom (vada 101/A). Výskyt únavových trhlin byl zjištěn až při pozorování lomových ploch světelným stereomikroskopem při zvětšení cca 10x. To vede k závěru, že detekce takovýchto trhlin v provozních podmínkách je téměř nemožná.***

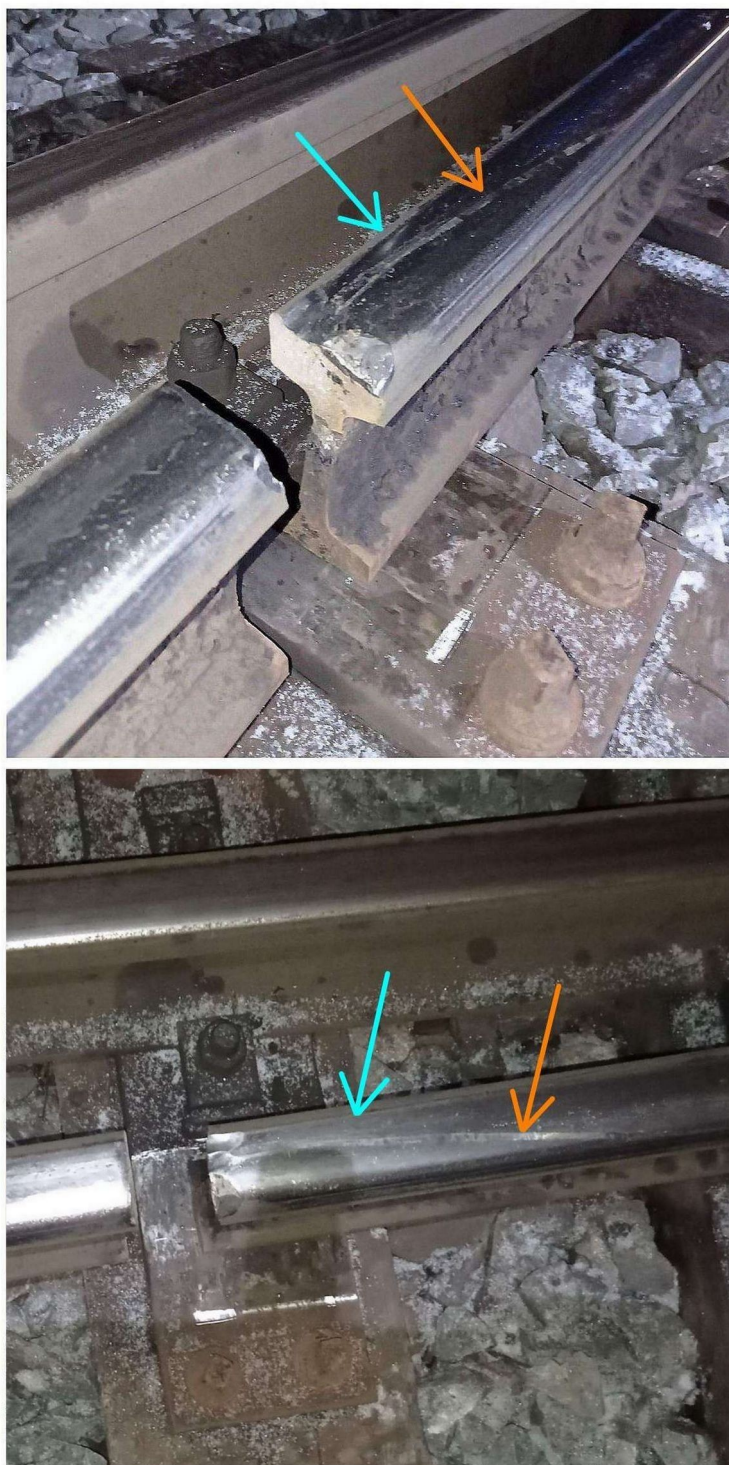
Obr. č. 5: Stav lomových ploch po nakolejení a odtažení DV (vlak jel na fotografiích zleva doprava). Horní polovina lomu se jevila čerstvá, na spodní polovině byla koroze staršího data. Modrou šipkou vyznačena stopa jízdy okolku levého kola 1. dvojkolí po hlavě jazyka, oranžově pak stopa jízdy levého kola 2. dvojkolí, které následně zpětně nakolejilo. Na pojížděné hraně odlomené části jsou zřetelné 4 stopy od nárazu všech levých kol motorové jednotky.

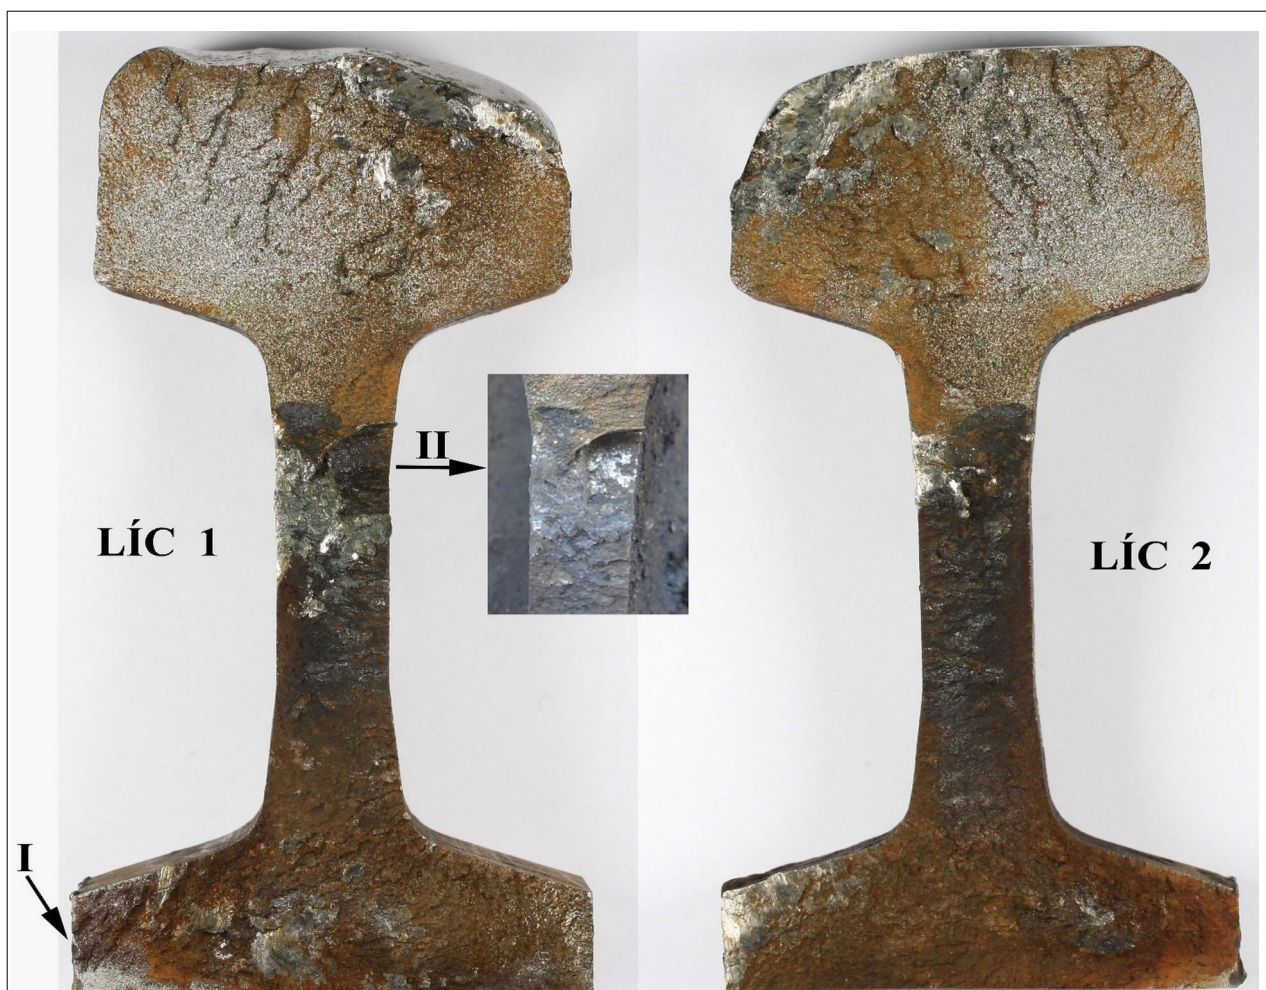
- 4) *K iniciaci dílčích únavových trhlin na boční stěně paty došlo na nerovnostech a nehomogenitách, které mají souvislost s tepelným ovlivněním paty kolejnice.*

K porušení nosného průřezu jazyka výhybky, oslabeného únavovými trhlinami v patě a ve stojině, došlo mechanismem transkrystalického štěpného lomu, tj. stejným mechanismem jakým byla porušena tělesa při zkoušce rázem. Štěpné porušení jazyka se šířilo z čel dílčích únavových trhlin v patě a ve stojině jazyka.

Obr. č. 6: Makroskopický charakter obou lící lomu jazyka (čištěno). Oblast iniciace únavových trhlin v patě kolejnice je označena šipkou I. Šipkou II je označena oblast „dutiny“ na lomové ploše stojiny.

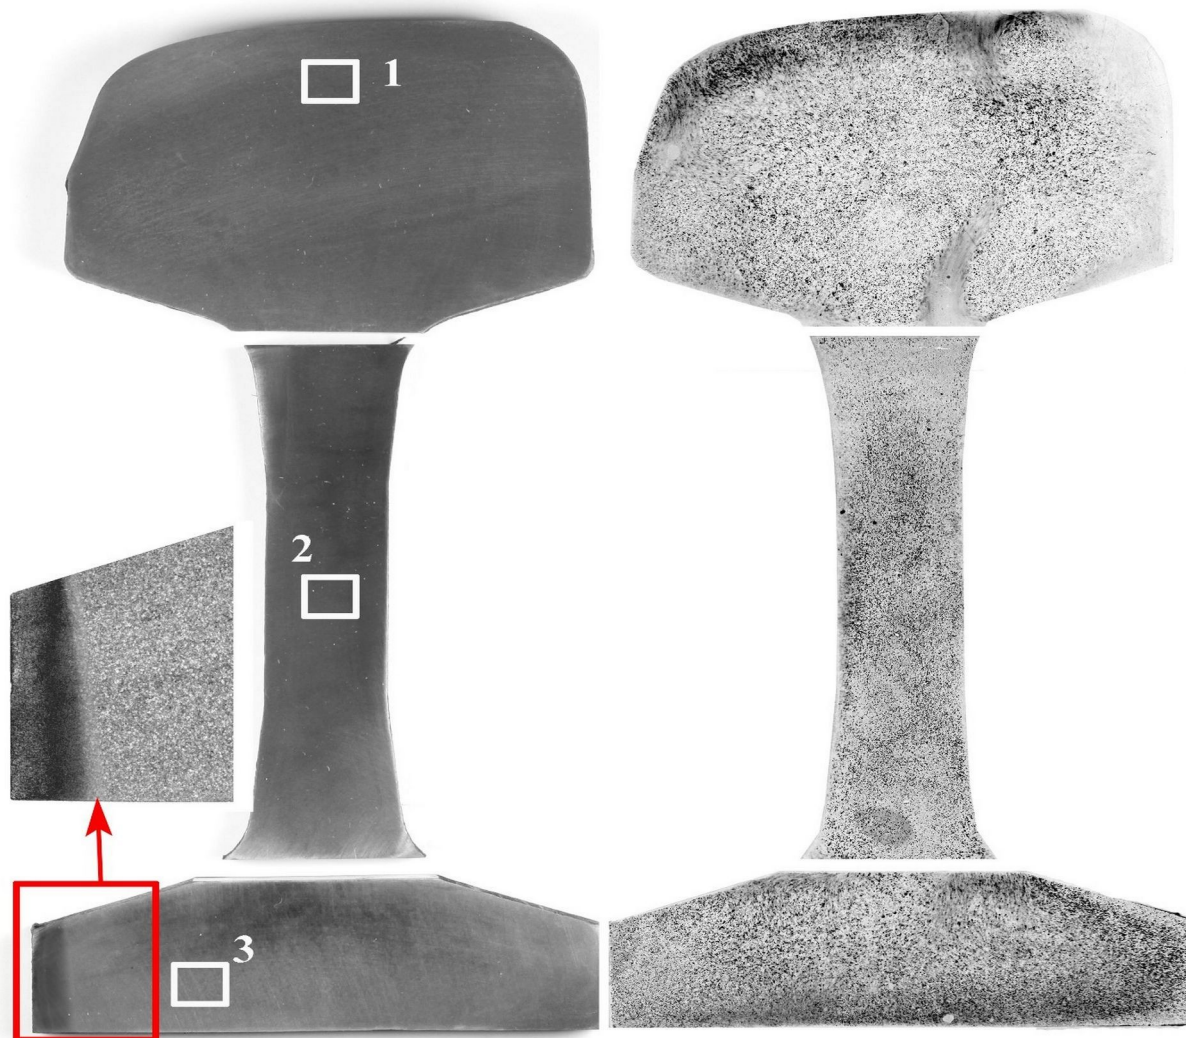
- 2) *Metalografický rozbor prokázal, že makrostruktura je homogenní, bez výskytu tvářecích defektů (podpovrchových dutin nebo tvářecích trhlin). Sírny otisk vyhovuje podle normy ČSN EN 13674-1 (klasifikace přijatelný – bez segregace nebo dendritické struktury).*
Podél boční stěny paty byla nalezena tepelně ovlivněná zóna zasahující do hloubky cca 4 mm pod povrch.
Mikrostruktura je lamelární perlitická, bez zřejmých strukturních vad (oduhličení nebo výskytu martenzitu, bainitu a cementitu na hranicích zrn). Ve stojině a v patě lze pozorovat lokální výskyt feritu na hranicích zrn. V tepelně ovlivněné oblasti blízko povrchu paty byl výskyt feritu na hranicích zrn poněkud četnější.
V oblasti tepelného ovlivnění mikrostruktury materiálu v patě kolejnice došlo k iniciaci tří dílčích únavových trhlin. Je však otázkou, zda a do jaké míry mohla změněná mikrostruktura ovlivnit, případně urychlit proces iniciace a šíření trhliny.

- *V místě iniciace únavového lomu v patě kolejnice byla nalezena tepelně ovlivněná zóna, se změněnou mikrostrukturou. Ke vzniku této tepelně ovlivněné oblasti došlo buď při výrobě nebo montáži jazyka. Otázkou však je, do jaké míry tato vrstva mohla ovlivnit proces iniciace únavové trhliny, respektive následného štěpného porušení nosného průřezu kolejnice.*

Obr. č. 7: Výsledky hodnocení makrostrukturních charakteristik materiálu jazyka. Struktura je homogenní, bez výskytu tvářecích defektů (podpovrchových dutin nebo tvářecích trhlin). Na detailu je patrná tepelně ovlivněná zóna se změnou mikrostrukturou na straně iniciace únavové trhliny. Zdroj: ČVUT
