The Rail Safety Inspection Office

Accident and incident investigation report

Fracture of the point blade of the switch, derailment, re-railing and unsecured
movement of the regional passenger train No. 4817 at the
Náměšť nad Oslavou station

Wednesday, 3rd March 2021

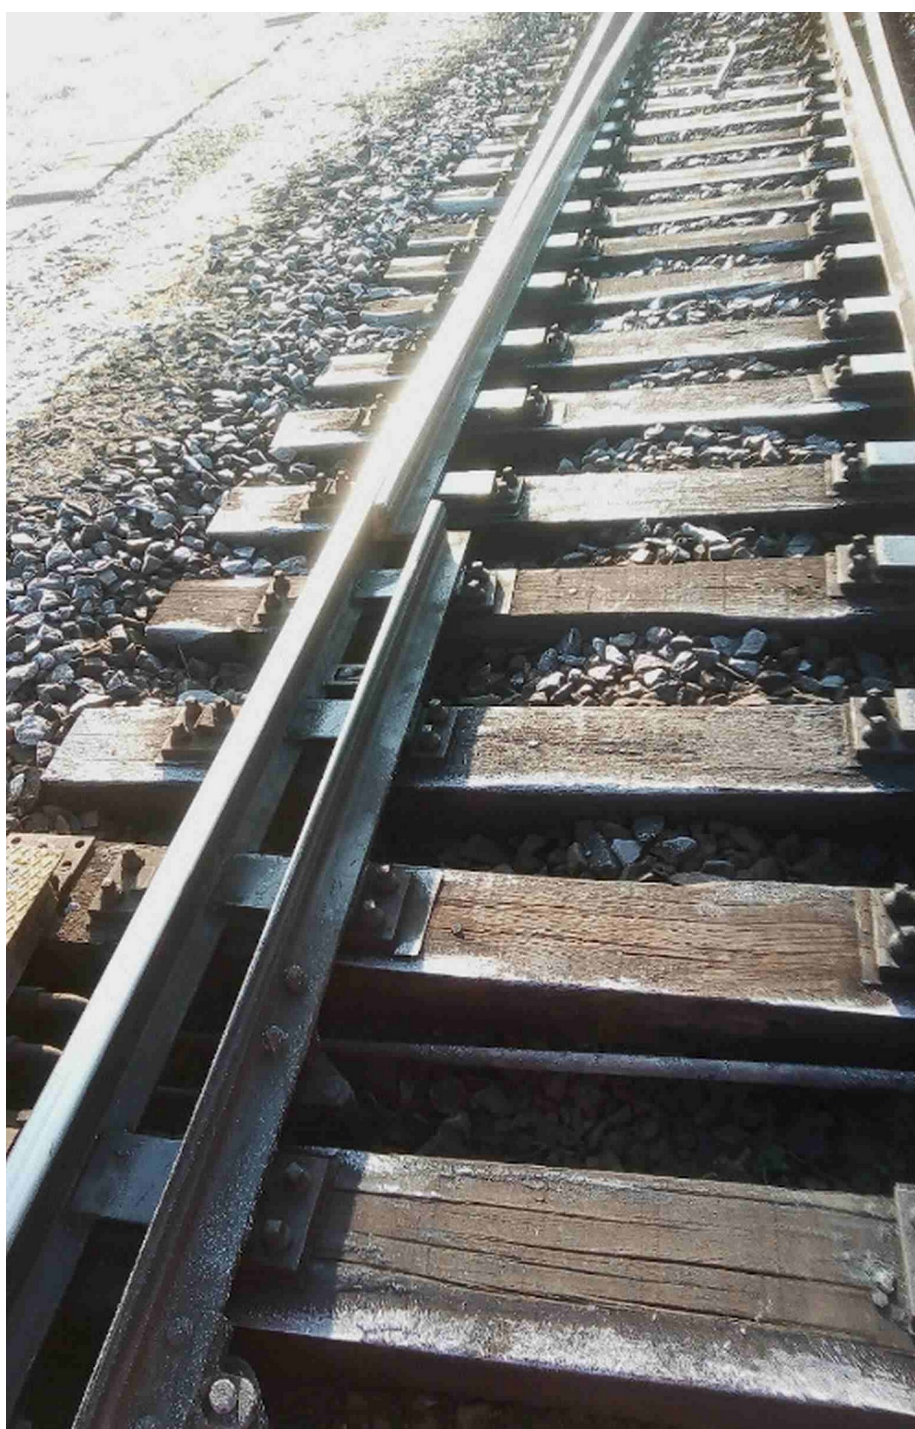
Při jízdě předchozího vlaku Os 4802 přes výhybku č. 12, případně nejpozději při jejím následném přestavování, došlo k úplnému lomu levého jazyka, který nastal ve vzdálenosti 2,75 m od jeho hrotu. Jeho přední část se odlomila a zůstala připojená k závěru výhybky a při přestavení odlehla od opornice, zbývající část levého jazyka ale neodlehla od opornice, protože na ní z důvodu lomu nemohla působit přestavná síla. Došlo tak k nežádoucí situaci, kdy byly oba jazyky výhybky č. 12 současně přilehlé k opornicím – zbylá část levého jazyka zůstala přestavena v poloze pro jízdu do odbočky, a zároveň pravý jazyk byl přestaven pro jízdu přímým směrem (viz Obr. č. 2).

Obr. č. 2: Stav levého jazyka a výhybky č. 12 po MU

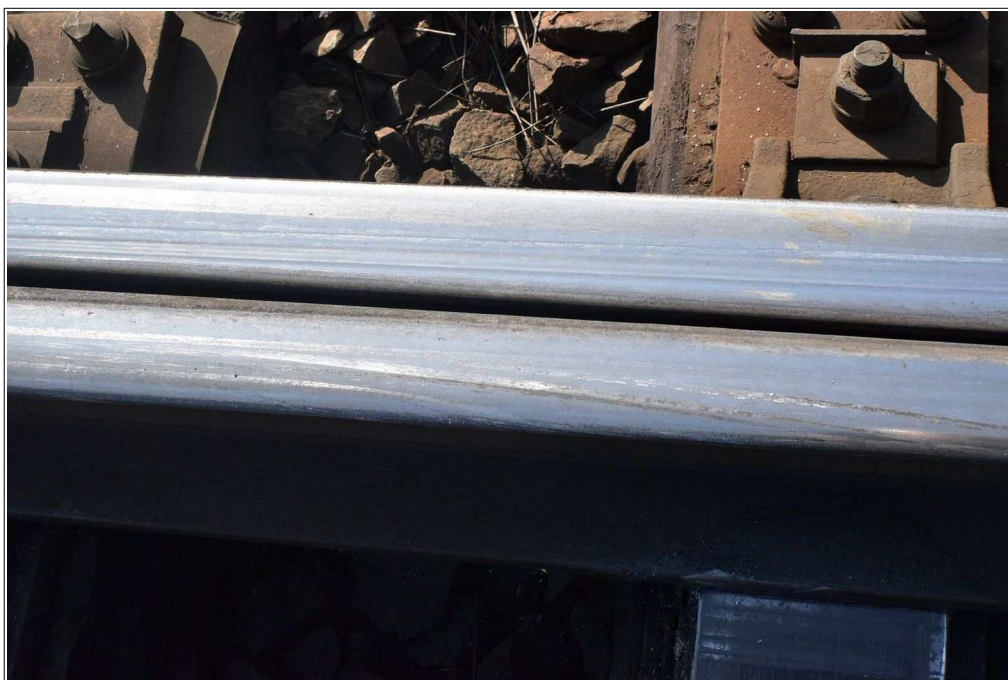
Vlak Os 4817 při jízdě proti hrotům jazyků narazil do zbylé části levého jazyka výhybky, který zůstal přestaven v poloze pro jízdu směrem na 3. SK, tedy do odbočky. Došlo k najetí a naskočení kol na tento jazyk a chvilkové jízdě vlaku oběma směry naráz. Pravá kola vlaku Os 4817 postupně vykolejila vpravo ve směru jízdy, přešplhala přes pravý jazyk výhybky a dále propadla v místech, kde nákolky dosedly na temeno hlavy pravé opornice. Levá kola vlaku nepřešplhala přes přilehlou část levého jazyka a došlo tak k přesměrování

jízdy vlaku Os 4817 na 3. SK. Všechny nápravy vlaku tak po tomto mechanismu násilného přeskokování pravého jazyka, který měl původně vést soupravu vlaku přímým směrem, pokračovaly v nezajištěné jízdě odbočným směrem na 3. SK.

Obr. č. 4: Stopy po šplhání kol na pravý jazyk výhybky č. 12

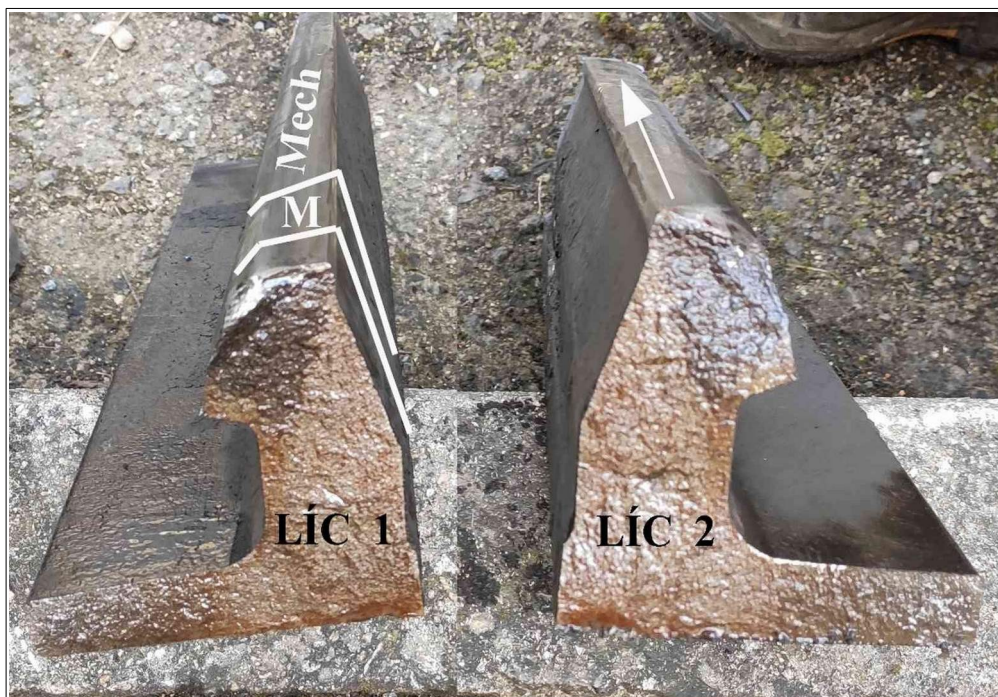
- „K lomu došlo v opracované části jazyka.
- Na obou protilehlých lomových plochách se vyskytují lokalizovaná mechanická poškození od okolů najíždějících na temeno jazykové kolejnice s typickými deformačními natrženinami povrchové vrstvy ve fázi dolomení, ve spodní části paty je pak evidentní výrazný korozní důlek nacházející se ve vzdálenosti přibližně 20 mm od vnitřního okraje paty s přítomností radiální iniciační trhliny s úhlem sklonu cca 60° ve směru k opornici...

- Lomová plocha vykazuje – vyjma oblasti dolomení – prakticky v celém rozsahu souvislý křehkolomový charakter bez výraznějších výstupků (hřebenů). Vzhledem ke způsobu cyklického provozního namáhání jazyka a zároveň při zohlednění lokalizace místa iniciace lomového porušení s umístěním proti hlavnímu působícím silám v diagonálním směru na patě jazykové kolejnice lze předpokládat, že iniciace a rozvoj příčné magistrátní trhliny (dále jen „trhlina“) mohly probíhat s postupujícím korozním působením, které lze označit za hlavní hnací mechanismus popisovaného lomového porušení.

Obr. č. 6: Oba líce lomu jazyka výhybky č. 12

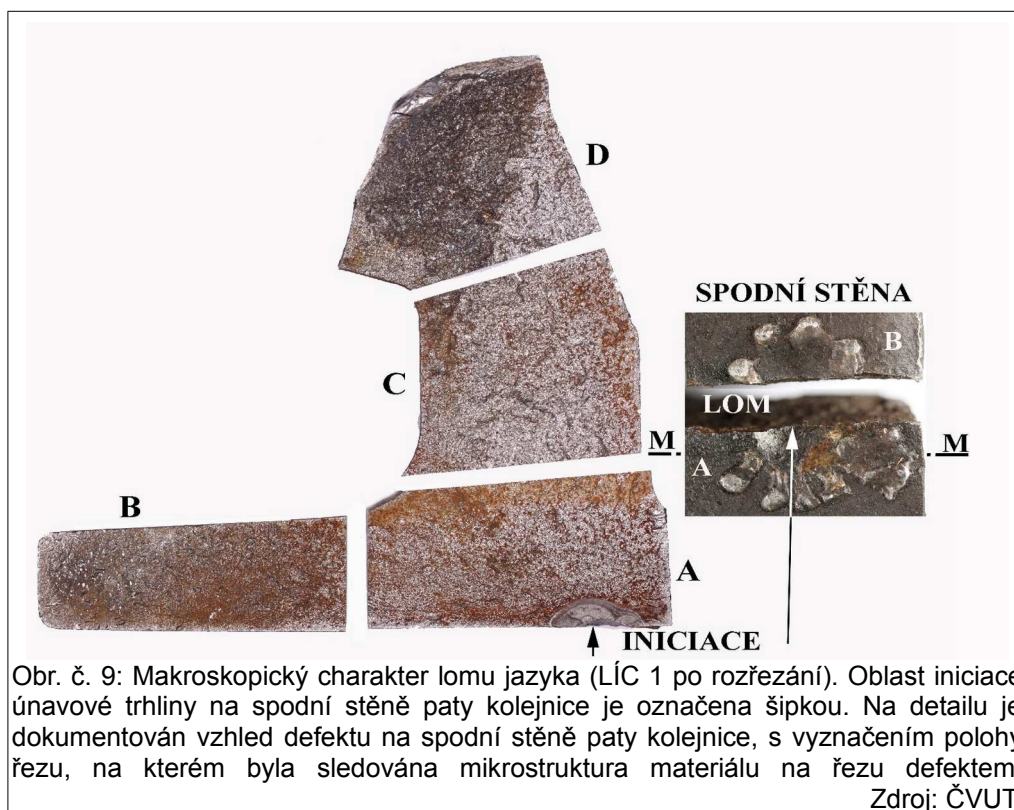
- 4) K iniciaci únavové poruchy na spodní stěně paty došlo na velké vadě, vytvořené v důsledku lokálního ohřevu a roztavení části materiálu. Mikromorfologie únavové oblasti lomu v patě kolejnice prokazuje významný vliv vad a nehomogenit materiálu. Výskyt poměrně výrazných postupových čar svědčí o tom, že šíření únavových trhlin probíhalo při zatěžování s velmi proměnlivou amplitudou. Z provozu však nebyly k dispozici žádné údaje, které by mohly být přiřazeny k jednotlivým postupovým čarám a nelze tedy provést odhady doby potřebné pro iniciaci a rozvoj únavové poruchy jazyka.

Obr. č. 9: Makroskopický charakter lomu jazyka (LÍC 1 po rozřezání). Oblast iniciace únavové trhliny na spodní stěně paty kolejnice je označena šipkou. Na detailu je dokumentován vzhled defektu na spodní stěně paty kolejnice, s vyznačením polohy řezu, na kterém byla sledována mikrostruktura materiálu na řezu defektem. Zdroj: ČVUT
