## **Závěrečná zpráva o výsledcích šetření mimořádné události**

Střetnutí vlaku Sp 1455 s osobním automobilem na železničním přejezdu P5332  
mezi železničními stanicemi Slatiňany a Chrast u Chrudimi

## **Accident and incident investigation report**

Collision of the through passenger train No. 1455 with a car at the level crossing  
No. P5332 between Slatiňany and Chrast u Chrudimi stations

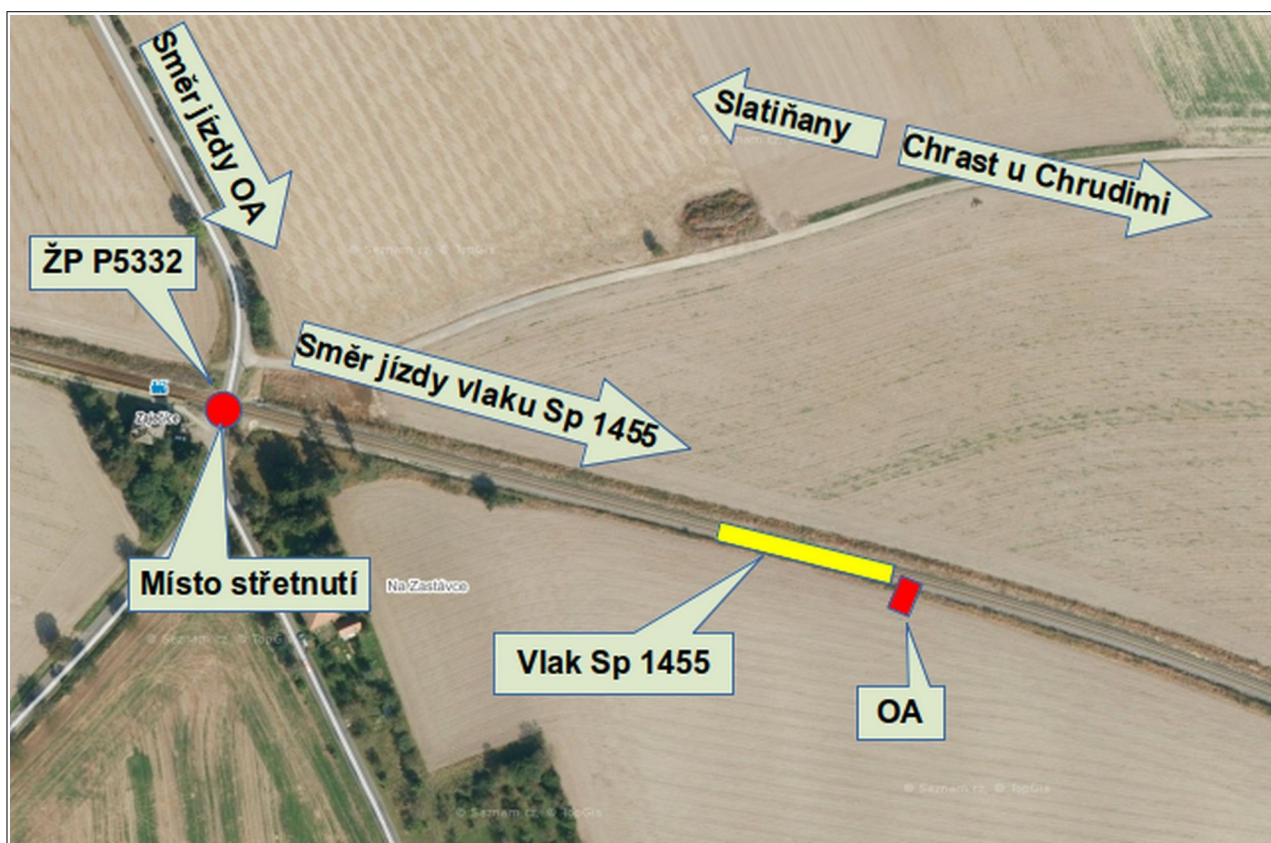
Obr. č. 1: Schéma místa vzniku MU

Jednokolejný železniční přejezd P5332, zabezpečený PZZ se světelnou signalizací bez závor, leží na dráze železniční, celostátní, Havlíčkův Brod – Pardubice-Rosice nad Labem, v km 71,113 v mezistaničním úseku Chrast u Chrudimi – Slatiňany. Křížení dráhy a pozemní komunikace je pod úhlem 90° (podle údaje provozovatele dráhy). Pozemní komunikace je III. třídy č. 35820, vlastníkem je Pardubický kraj a správcem Správa a údržba silnic Pardubického kraje. Za ŽP, ve směru jízdy OA od Zaječic, je křižovatka se silnicí III. třídy č. 35819, která se odpojuje vpravo a je ve vlastnictví a správě totožných subjektů.

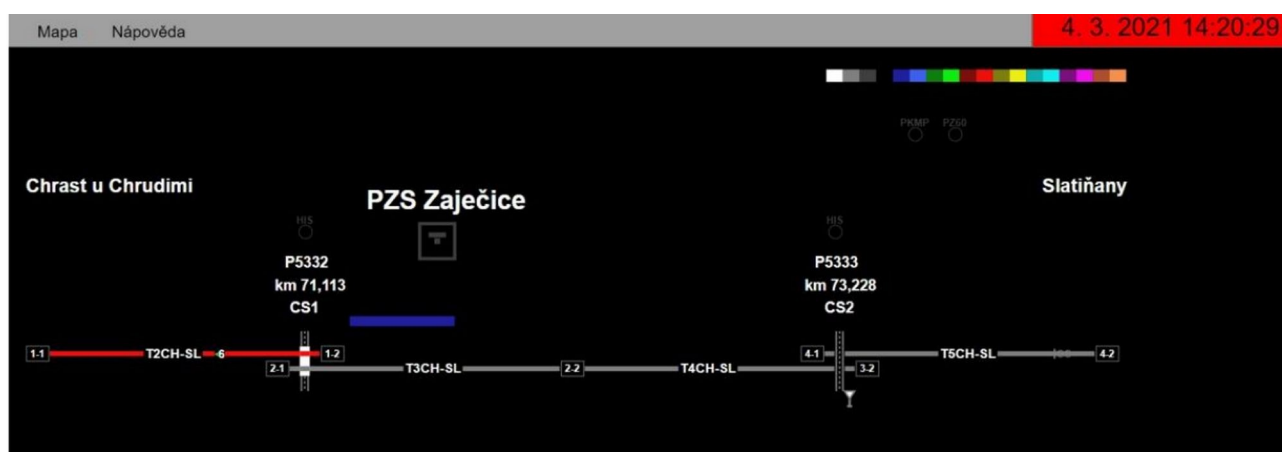
Obr. č. 2: Ukončení výstrahy PZZ na ŽP P5332

Přibližovací a vzdalovací úsek se přes ŽP překrývají (viz. Obr. č. 2). Dle srovnání časů PZZ a rychloměru HDV lze konstatovat, že časy PZZ mají maximální odchylku  $+2/-2$  s proti času HDV (dle rychlosti a délky vlaku by mělo dojít k ukončení dávání výstrahy PZZ v

čase 14:20:31 h). Na základě rozboru dat záznamového zařízení PZZ bylo zjištěno, že výstraha (svícení červených světel výstražníků) probíhala bez přerušení po celou dobu ovlivnění přejezdu P5332 vlakem Sp 1455, celkem 43 s, a že PZZ dne 4. 3. 2021 pracovalo bez závad a nevykazovalo poruchový stav před ani po vzniku MU. Poslední komplexní prohlídka ŽP před vznikem MU proběhla dne 27. 2. 2020 (uvedeno v Protokolu Správy tratí ze dne 31. 3. 2021), poslední pravidelná revize elektroinstalace PZZ proběhla 24. 11. 2020 s 1 závadou (postavený stůl před čelní stěnou elektrického nástěnného konvektoru). Poslední kontrola PZZ byla provedena dle plánu údržby dne 18. 2. 2021 s výsledkem bez závad.

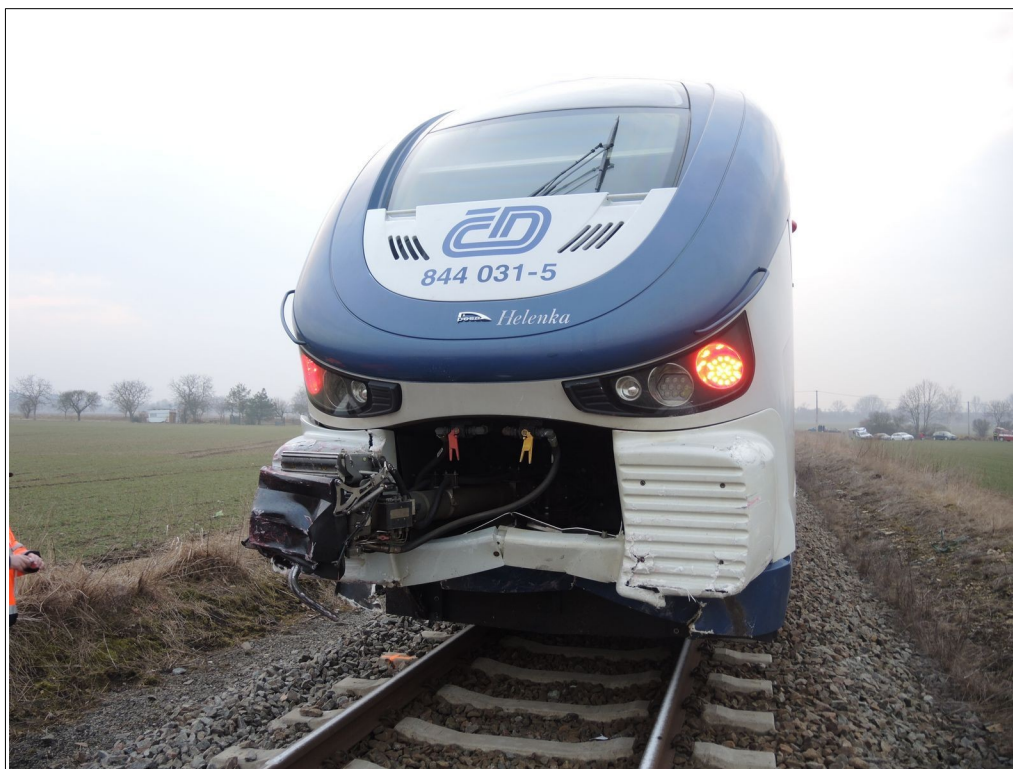
- vlak Sp 1455 dopravce ČD byl tvořen dvouvozovou nedělitelnou motorovou jednotkou 95 54 5 844 031-5 (dále jen 844.031-5);
- čelo vlaku Sp 1455 se po zastavení nacházelo v km 70,921;
- na čele HDV 844.031-5 bylo poškozeno automatické spřáhlo, kryt automatického spřáhla, kryt pluhu, sklo levého pozičního světla, kryty levého i pravého absorbéru, pravý i levý absorbér, laminátový kryt kabiny strojvedoucího a držák vzduchových ukazatelů;
- HDV 844.031-5 nebylo uvnitř poškozeno;
- stanoviště strojvedoucího A (v čele vlaku) bylo v době ohledání deaktivované;
- na stanovišti strojvedoucího A byla mj. nalezena trvalá zpráva o brzdění.

Obr. č. 3: Poškozené čelo HDV

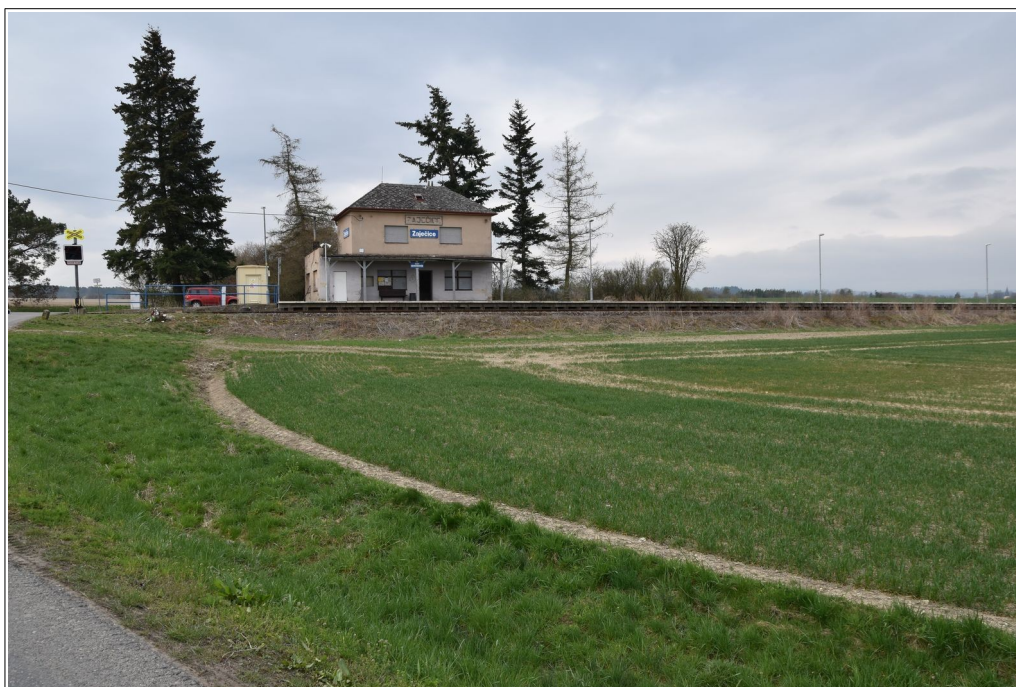
- rozhledová délka pro nejpomalejší silniční vozidlo Lp pro rychlost 10 km.h<sup>-1</sup> byla ve všech 4 kvadrantech větší než stanovená hodnota 57 m;

- délky rozhledu pro zastavení Dz a viditelnosti výstražných křížů i výstražníků před ŽP byly ze všech pozemních komunikací naměřeny větší než stanovená hodnota 35 m.

Obr. č. 4: Rozhled před ŽP P5332 ve směru jízdy OA
