Accident and incident investigation report

Unauthorized movement of the freight train No. 47342 behind the signal device L1 and entry to the train route for the regional passenger train No. 9629 at Roztoky u Prahy station

č. j.: 6-1211/2021/DI

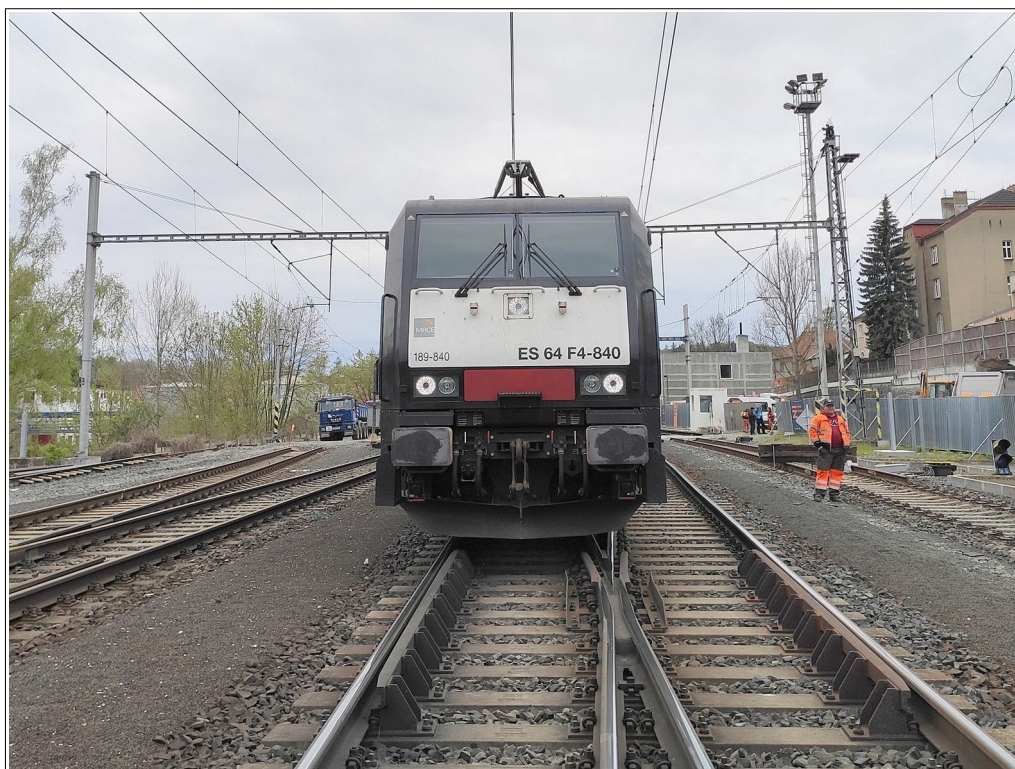
Vlak Nex 47342 stál na 1. SK, jeho čelo bylo v prostoru srdcovky výhybky č. 11 v km 421,988, tj. 50 m za odjezdovým návěstidlem L1 (km 421,938). Výhybka č. 11 byla přestavená směrem na 3. SK pro jízdu protisměrně jedoucího vlaku Os 9629. Vlak byl veden ze stanoviště č. 1 HDV 91 80 6 189 840-2. Délka vlaku Nex 47342 činila 424 m, 108 náprav, hmotnost 662 t. Potřebná brzdící procenta činila 62 %, skutečná brzdící procenta činila 116 %. Souprava vlaku byla označena návěstmi Začátek vlaku a Konec vlaku. Brzdič průběžné brzdy byl ohledán v poloze „FÜ“ (plnicí švih). Ovladač E-brzdy byl nalezen v poloze „FA“ (jízdní poloha). Ovladač přímočinné brzdy byl nalezen v poloze „zabrzdit“. Tlak v brzdových válcích činil 3,4 baru. Tlak v hlavním potrubí činil 5,0 baru. Tlak v hlavním vzduchojemu činil 9,8 baru. Na panelu radiostanice byl naladěn vlak 47342 na síti GSM-R (CZ).

Obr. č. 2: Konečné postavení vlaku Nex 47342 v prostoru výhybky č. 11 Zdroj: DI

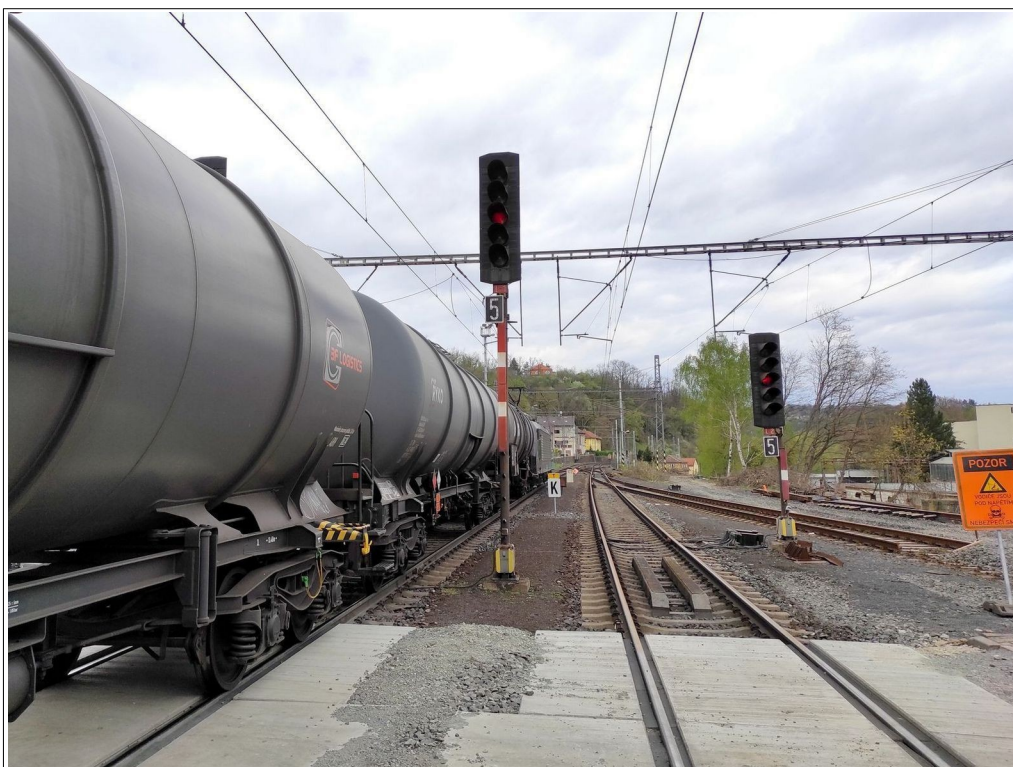
Obr. č. 4: Odjezdové návěstidlo L1 a vlak Nex 47342

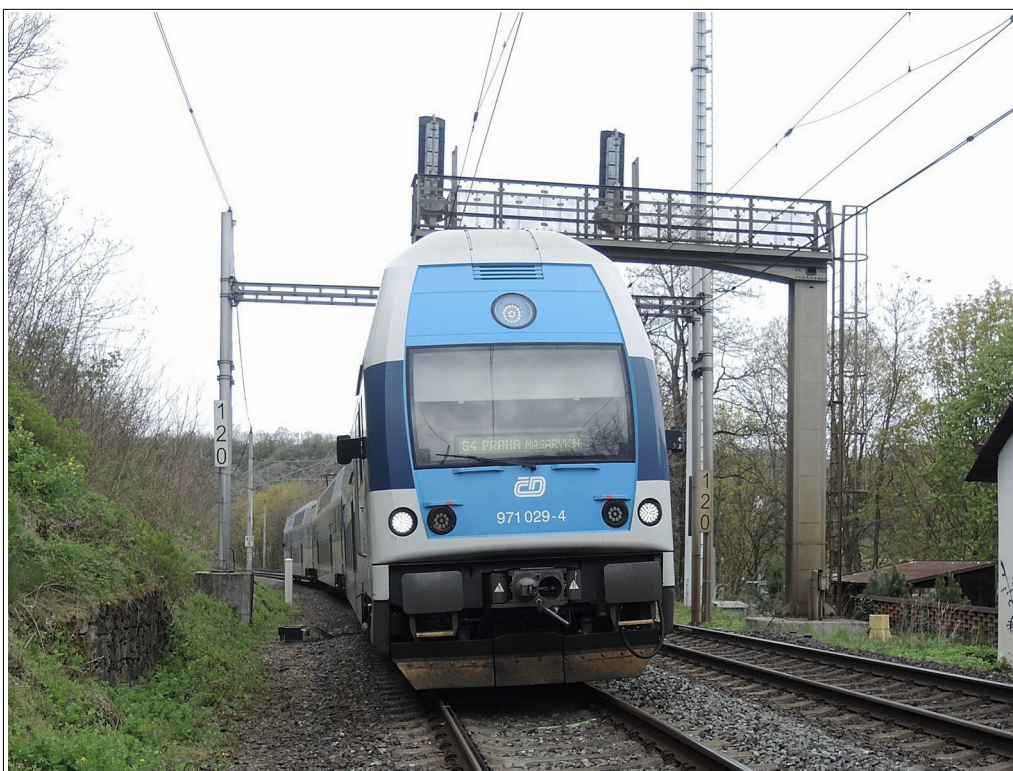
Obr. č. 5: Konečné postavení vlaku Os 9629 za vjezdovým návěstidlem 1S Zdroj: DI

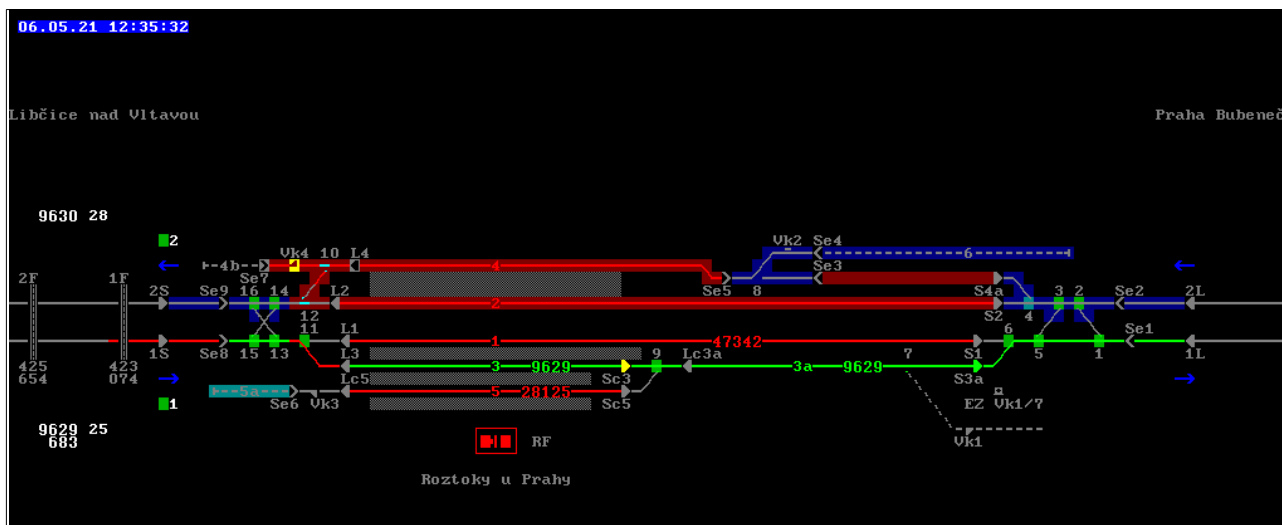
Obr. č. 6: Situace v žst. Roztoky u Prahy po vzniku MU v zobrazení prohlížeče archivů CAS
