Závěrečná zpráva o výsledcích šetření mimořádné události

Nedovolená jízda vlaku Os 9608 za hlavní návěstidlo s návěstí zakazující jízdu
a vjetí do postavené vlakové cesty pro protijedoucí vlak Os 6903 v železniční
stanici Praha Masarykovo nádraží

Accident and incident investigation report

Unauthorized movement of the regional passenger train No. 9608 behind the main
signal device and entry to the train route for the regional passenger train No. 6903
at Praha Masarykovo nádraží station

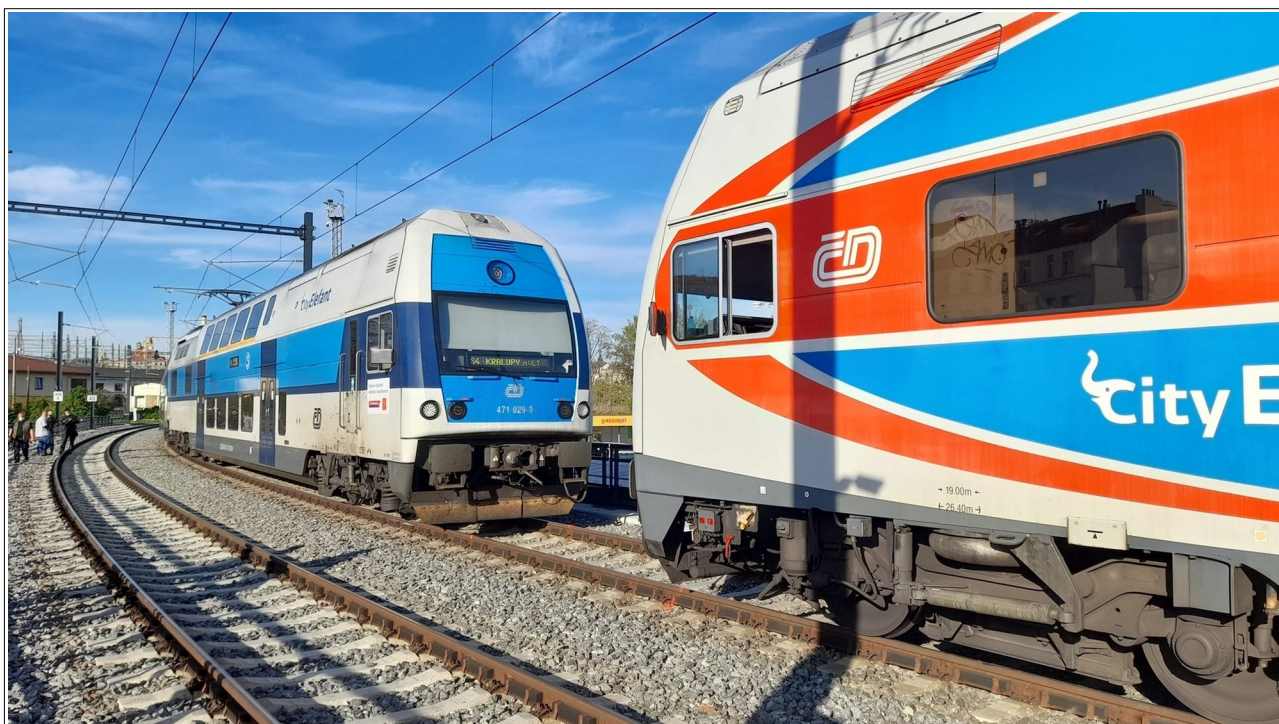
- železniční svršek SK č. 7 a 701 nebyl následkem vzniku MU poškozen;
- oblouková výhybka č. 10, rozhodná pro jízdu DV ve směru na SK č. 5 (popř. SK č. 6) nebo na SK č. 7, byla koly první nápravy předního podvozku HDV CZ-ČD 94 54 1 471 029-9 (dále jen 471.029-9) vlaku Os 9608 z polohy pro jízdu vlaku Os 6903 ze SK č. 701 na SK č. 5, tzn. z polohy pro směr jízdy přes výhybku proti hrotu doleva, násilně přestavena (rozříznuta) do polohy pro jízdu ze SK č. 7 na SK č. 701, tzn. do polohy pro směr jízdy přes výhybku při jízdě po hrotu zleva – bez vzniku hmotné škody;

Obr. č. 2: Vlaky Os 6903 a Os 9608 v konečném postavení po MU na SK č. 701.

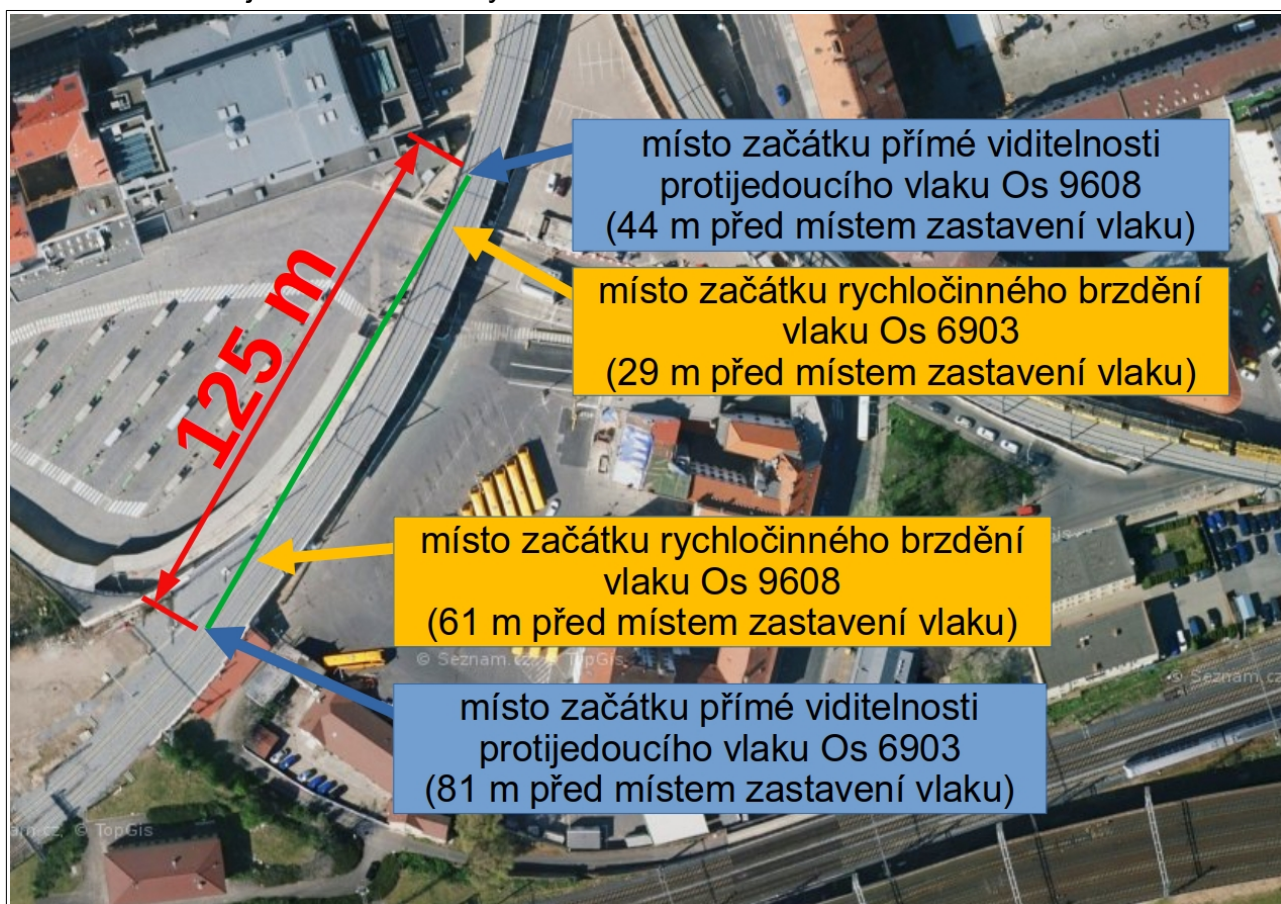
- Os 9608 se v místě začátku přímé viditelnosti protijedoucího vlaku Os 6903 předním čelem nacházel ve vzdálenosti 81 m před místem zastavení v konečném postavení po MU. Vlak jel v danou chvíli rychlostí 38 km·h⁻¹;
- Os 6903 se v místě začátku přímé viditelnosti protijedoucího vlaku Os 9608 předním čelem nacházel ve vzdálenosti 44 m před místem zastavení v konečném postavení po MU. Vlak jel v danou chvíli rychlostí 29 km·h⁻¹.

Obr. č. 3: Poloha vlaků Os 9608 a 6903 v místě začátku vzájemné přímé viditelnosti na téže SK.

Při zohlednění reakční doby strojvedoucích 2 s na, z jejich pohledu zcela nepředpokladatelnou, situaci [uvedené platí také pro strojvedoucího vlaku Os 9608, který si danou chvíli nedovolené jízdy za cestové návěstidlo Sc7 nebyl vědom (viz níže)] je zcela zřejmé, že strojvedoucí obou předmětných vlaků při jízdě v obvodu viadukt (Negrelliho viadukt) pozorovali trať a jednali podle zjištěných skutečností včas a správně.

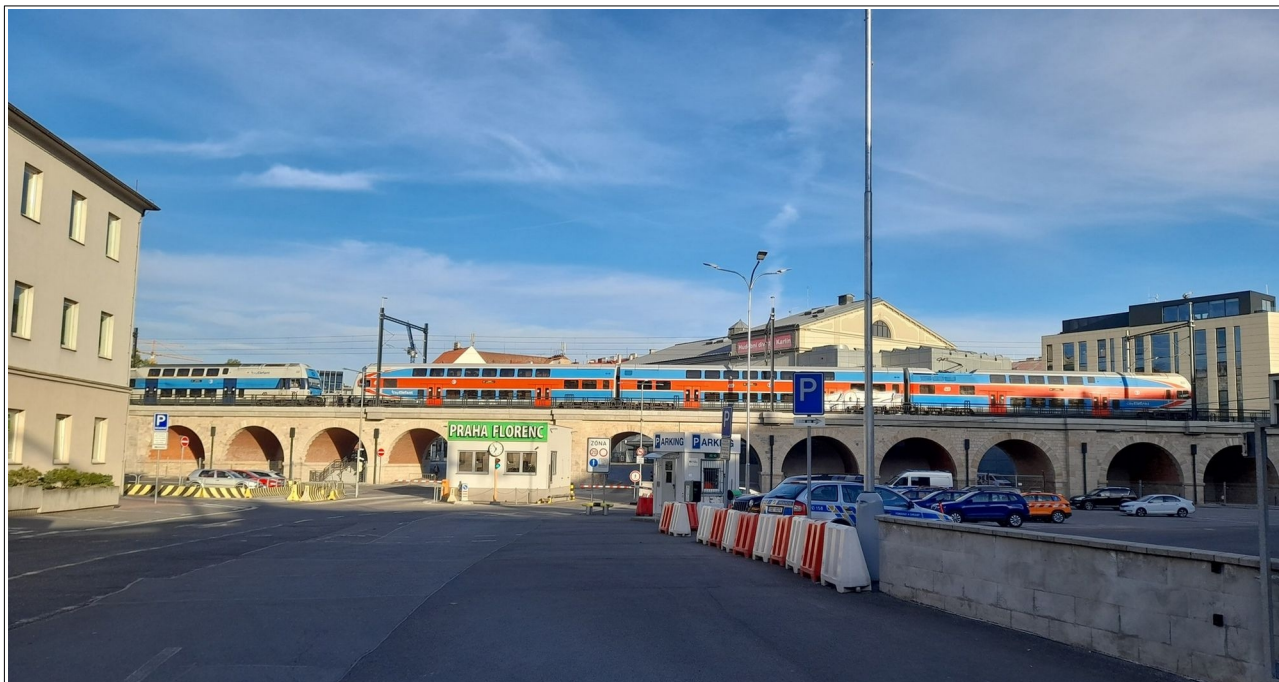
Obr. č. 4: Celkový pohled na vlaky Os 6903 a Os 9608 v konečném postavení po MU na Negrelliho viaduktu z uličního prostoru (pozemní komunikace přilehlé k ul. Prvního pluku).

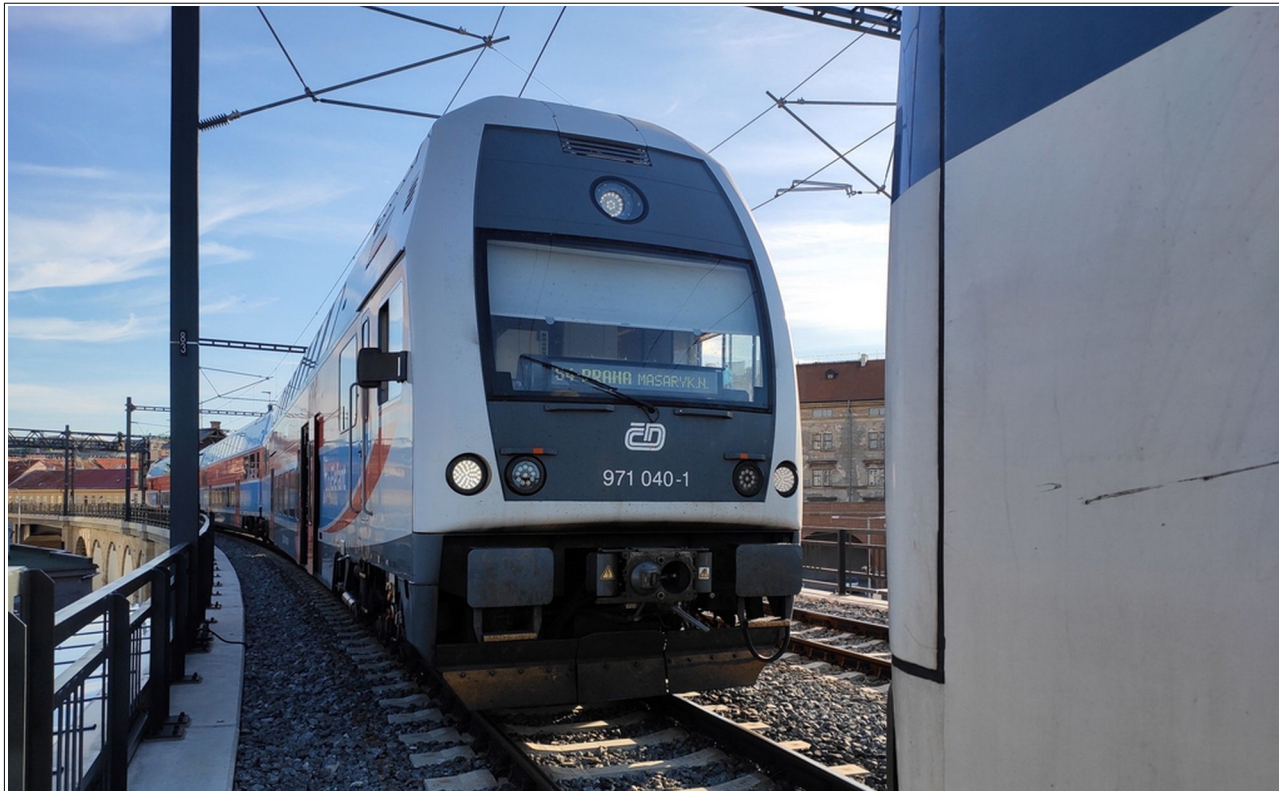
Obr. č. 5: Snímek dokumentující vzájemnou vzdálenost mezi předními čely osobních vlaků.

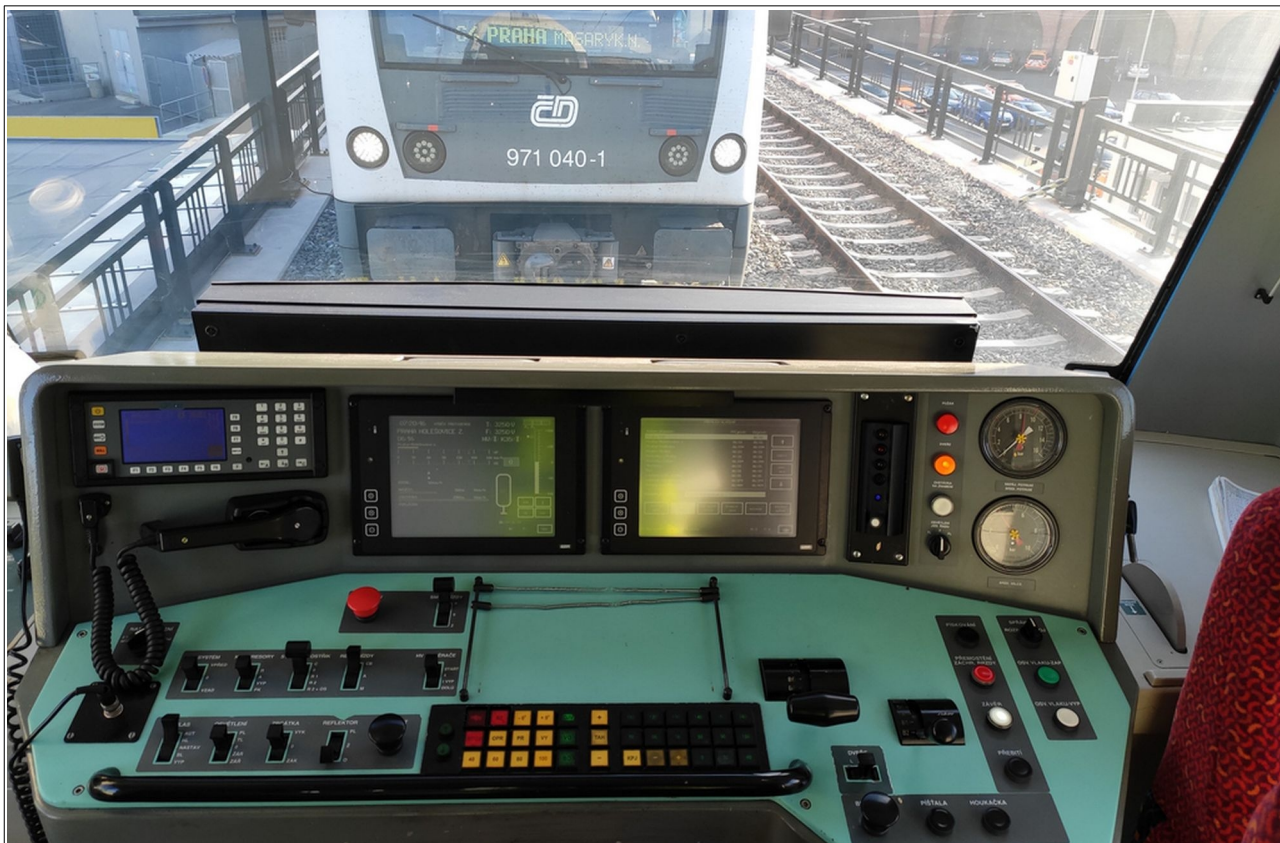
Obr. č. 6: Pohled na přední čelo vlaku Os 6903 z kabiny strojvedoucího vlaku Os 9608 v konečném postavení po MU na SK č. 701 v obvodu viadukt.

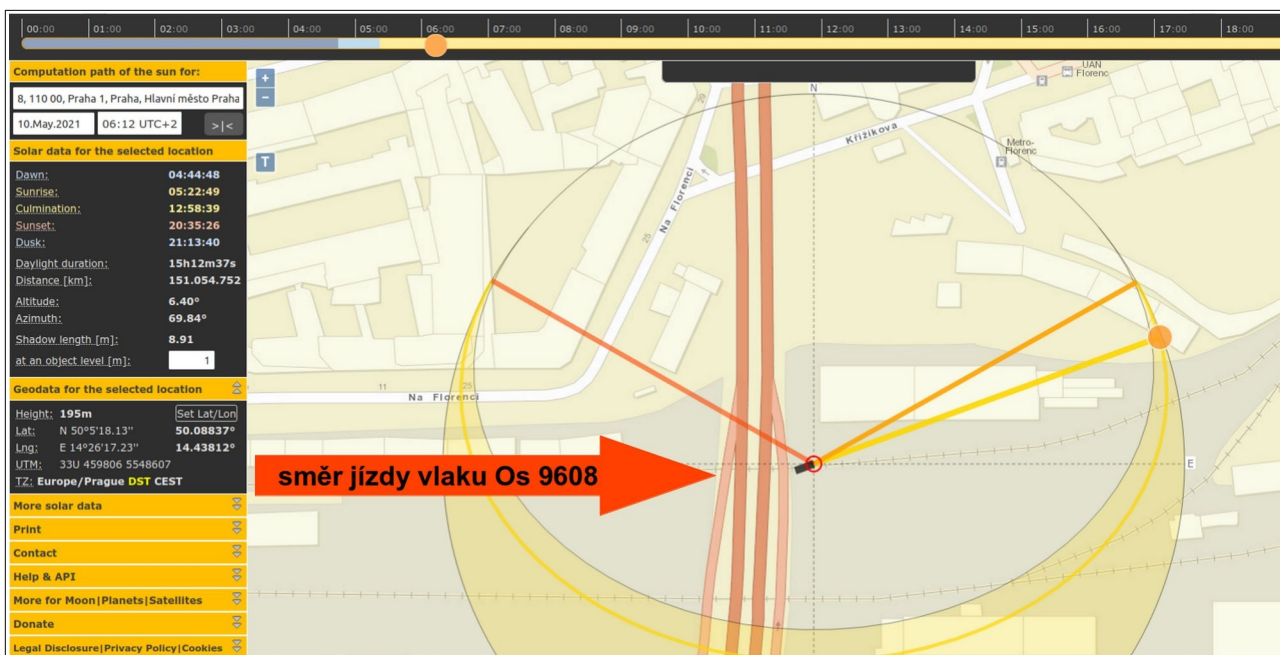
Obr. č. 7: Poloha slunce a směr slunečního světla (svitu) v době vzniku MU vůči jízdě vlaku Os 9608.

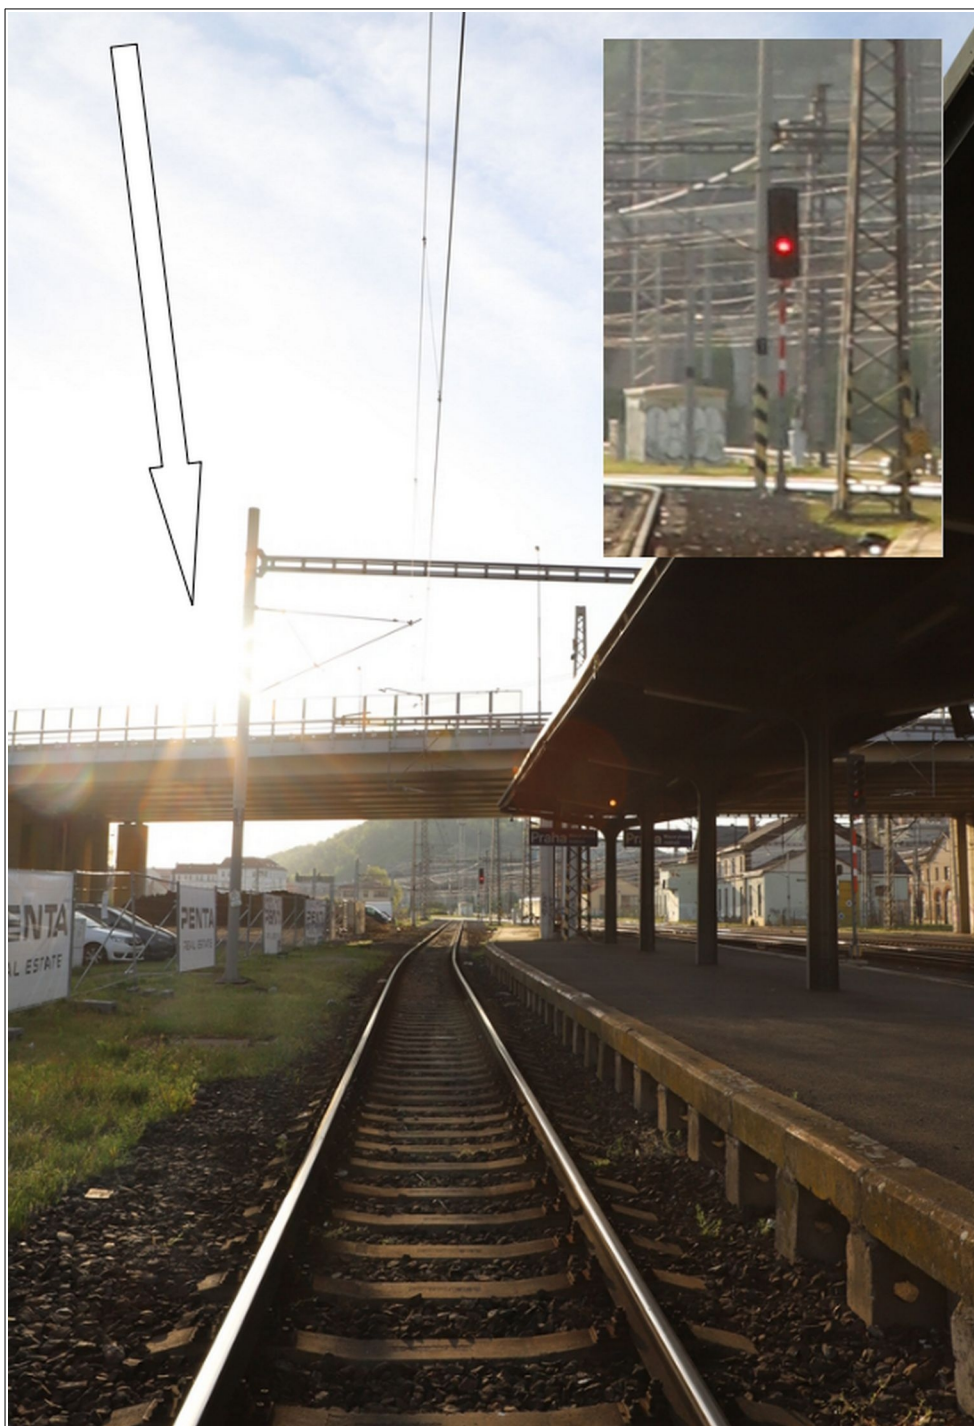
Obr. č. 8: Poloha slunce v čase vzniku MU – snímek, pořízený dne 11. 5. 2021 při stejných světelných podmínkách jako v době vzniku MU, dokládá, že poloha slunce a směr slunečního světla (svitu) neměly na viditelnost cestového návěstidla Sc7 a rozpoznatelnost (nezaměnitelné vnímání) jím návěstěné návěsti „Stůj“ negativní vliv.
