## **Závěrečná zpráva o výsledcích šetření mimořádné události**

Srážka sunutého posunového dílu se stojícími drážními vozidly v železniční stanici  
Olomouc hlavní nádraží

## **Accident and incident investigation report**

Collision of the shunting operation with the standing rolling stocks at  
Olomouc hlavní nádraží station

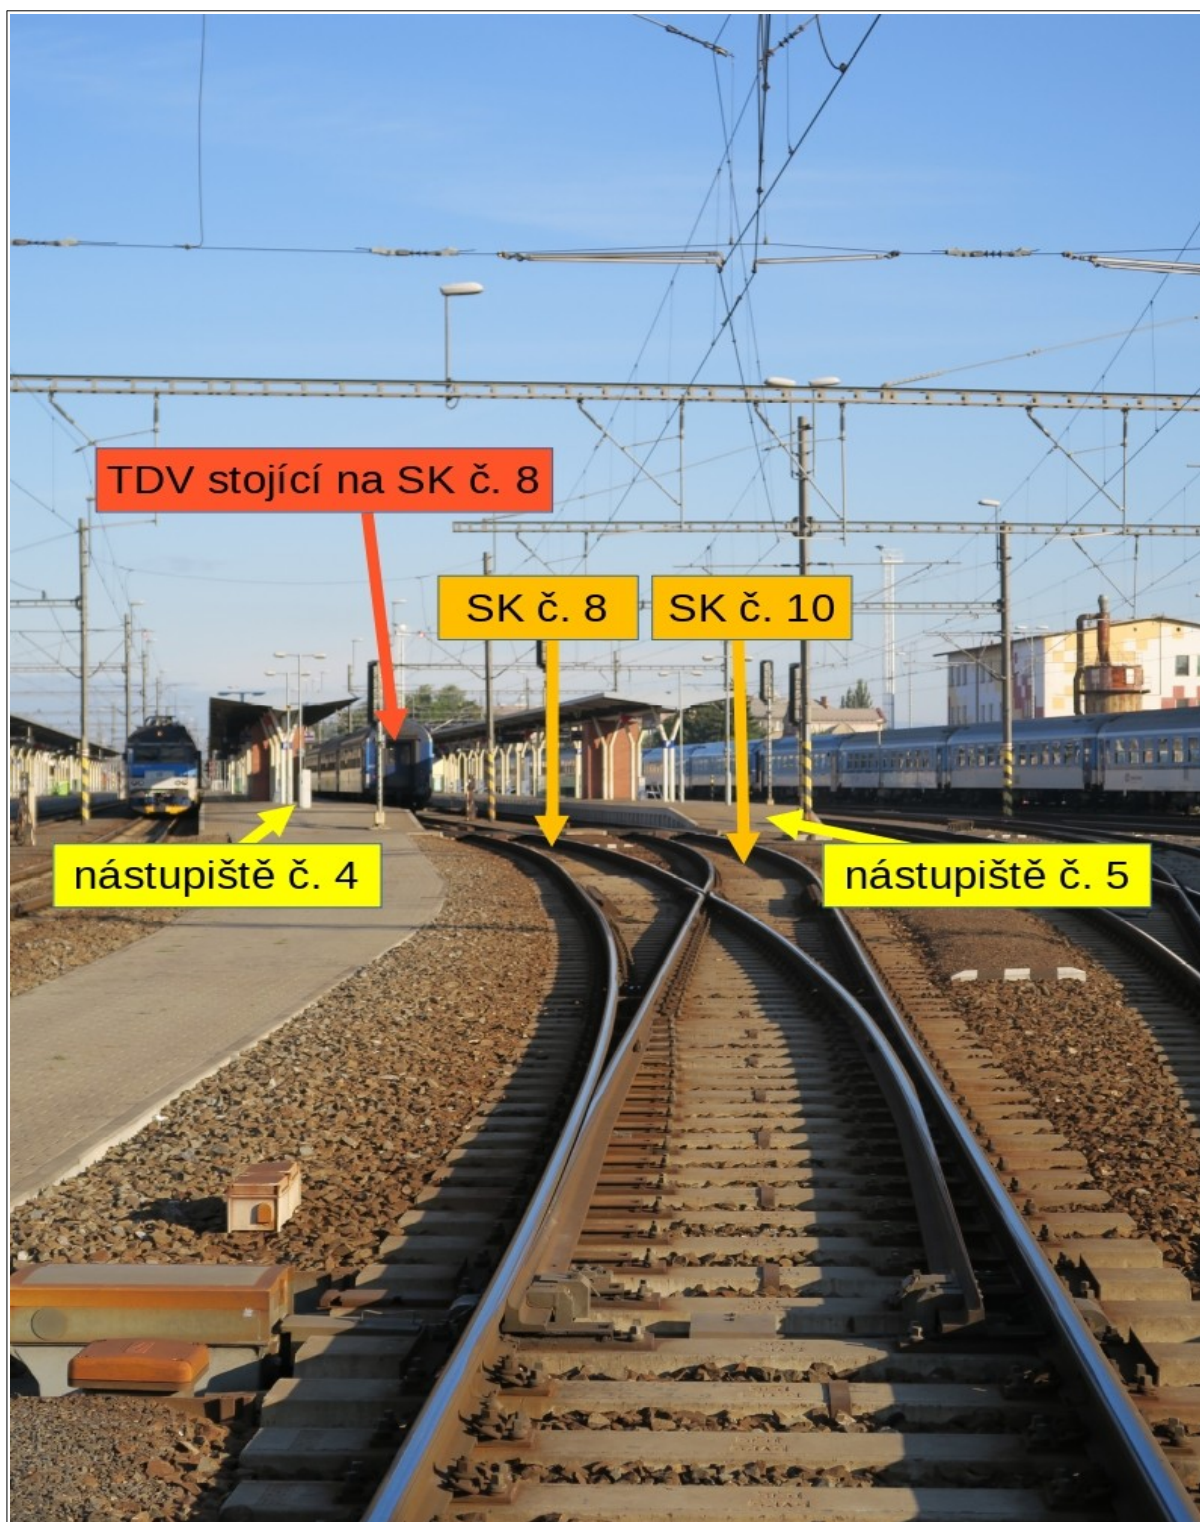
Obr. č. 2: Pohled od ZV č. 38 směrem k nástupištím č. 4 a 5 žst. Olomouc hl. n. (výhybka č. 38 přestavena pro jízdu DV na SK č. 10).  
Zdroj: DI

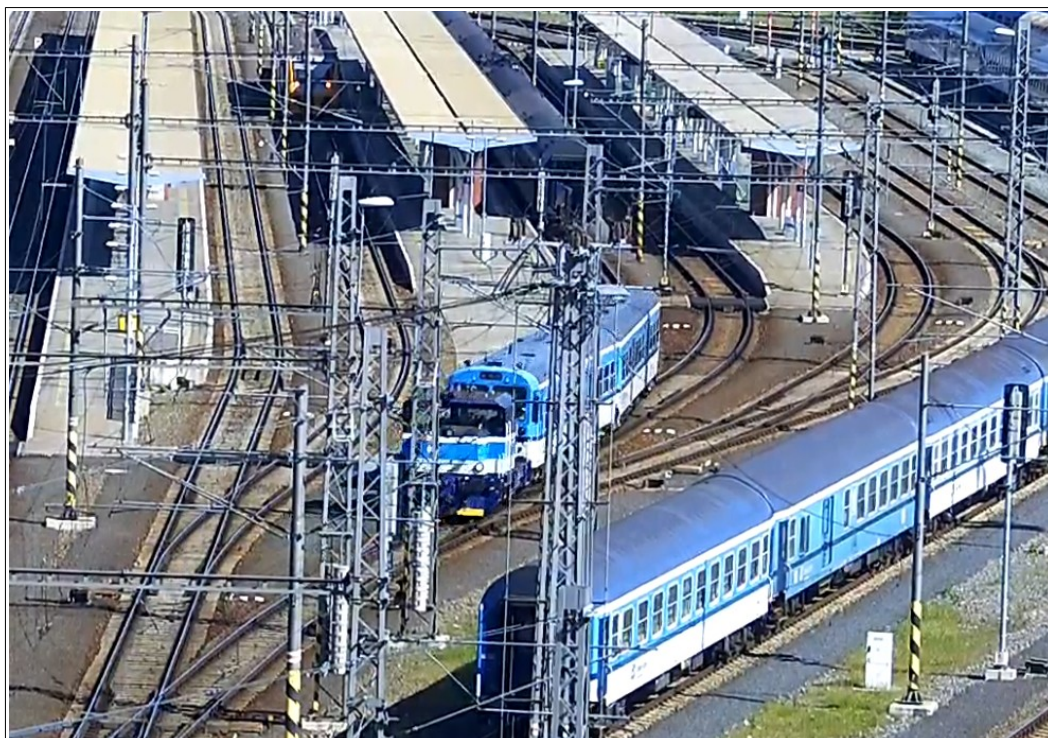
Obr. č. 3: Snímek z kamerového systému zachycující sunutý posunový díl v prostoru srdcovky výhybky č. 38 žst. Olomouc hl. n. Zdroj: SŽ

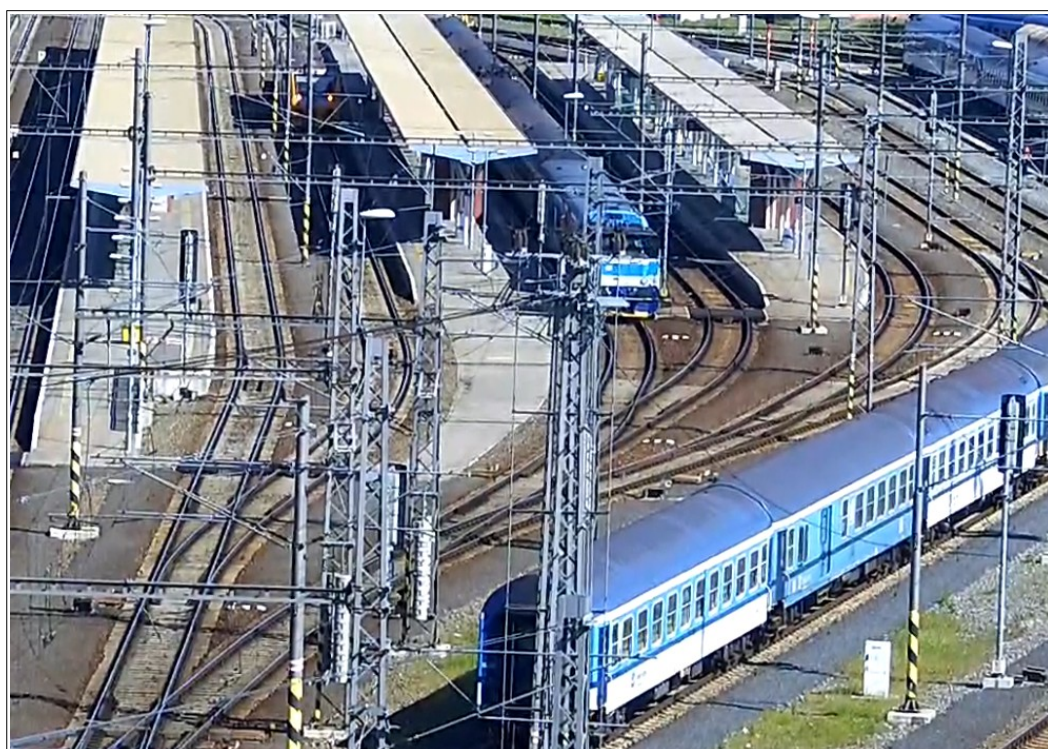
Obr. č. 4: Snímek z kamerového systému zachycující sunutý posunový díl na SK č. 8 žst. Olomouc hl. n. v době vzniku MU. Zdroj: SŽ
