## **Závěrečná zpráva o výsledcích šetření mimořádné události**

Srážka vlaku Lv 53484 s technickým zařízením umístěným na trolejovém vodiči  
(s tzv. „hákovnicí“) v železniční stanici Třinec

## **Accident and incident investigation report**

Collision of the locomotive train No. 53484 with the specified technical equipment  
placed on the contact wire at Třinec station

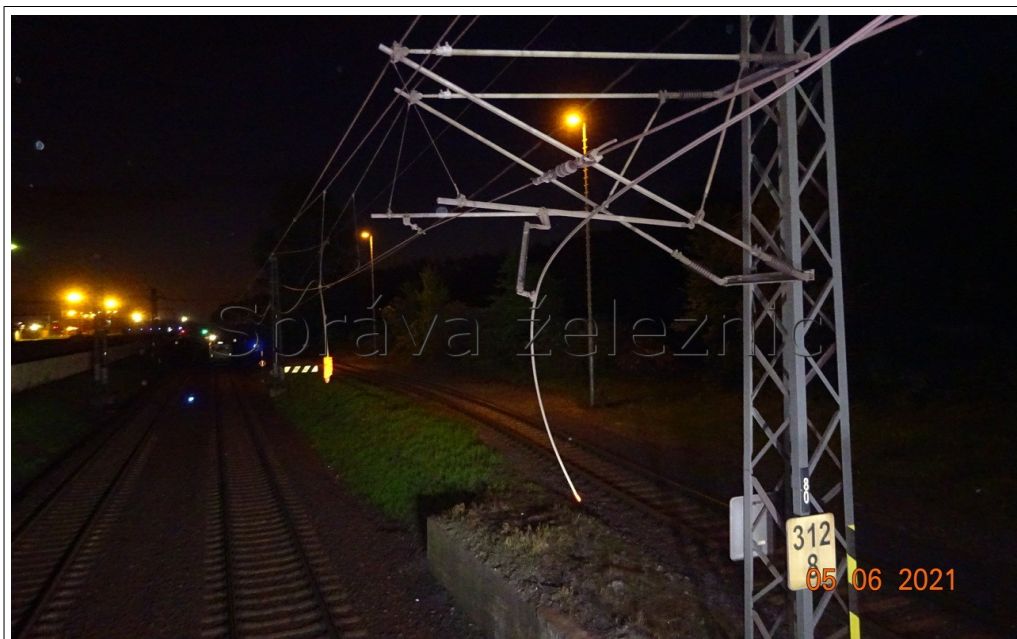
- je pokračováním TK č. 2 Třinec – Český Těšín, v km 312,820, v místě TP č. 80 nacházející se v mechanicko/elektrickém dělení ÚO 412 vymezeném TP č. 76 a 82;
- na místě MU byl přetržen trolejový drát, a to v místě upevnění tzv. „hákovnice“, na TP č. 76 vypadlo kotevní lano z kotevního systému.

Obr. č. 2: Pohled na poškozenou sestavu TV po MU.

- 22:10 h zaměstnanci provozovatele dráhy SŽ zahájili opravu poškozeného TV;
- 23:45 h ukončení prací na opravě poškozeného TV;
- 23:58 h obnoven provoz přes místo MU, tedy na SK, jež je pokračováním TK č. 2 Třinec – Český Těšín.

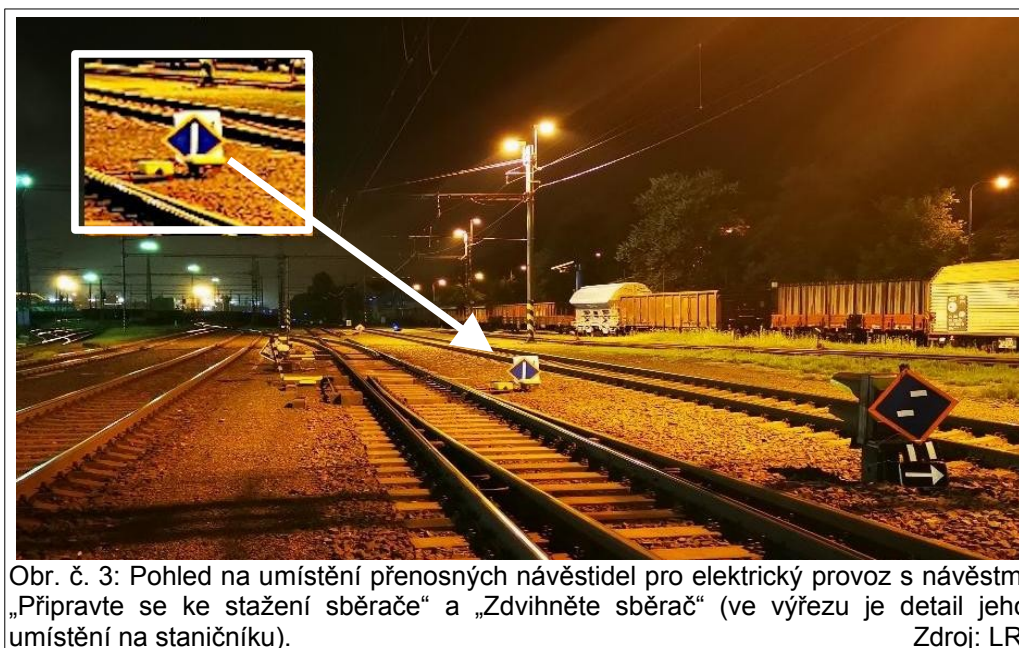
- km 312,386, kde se nacházelo návěstidlo s návěstí „Připravte se ke stažení sběrače“, v provedení modré čtvercové desky postavené na vrcholu s oranžovým orámováním. Bezprostředně pod návěstidlem byly umístěny desky s návěstí „Zkrácená vzdálenost“ a „Směrová šipka“ směřující doprava. Návěstidla byla umístěna na samostatném sloupku (viz Obr. č. 3 této ZZ);
- km 312,400, kde se nacházelo návěstidlo s návěstí „Zdvihněte sběrač“, v provedení modré čtvercové desky postavené na vrcholu s oranžovým orámováním. Návěstidlo bylo umístěno přímo na „staničnicku“, což mělo za následek zakrytí staničnickem návěstěné návěsti „Kilometrická poloha“ (viz Obr. č. 3 této ZZ);

Obr. č. 3: Pohled na umístění přenosných návěstidel pro elektrický provoz s návěstmi „Připravte se ke stažení sběrače“ a „Zdvihněte sběrač“ (ve výřezu je detail jeho umístění na staničnicku).  
Zdroj: LR

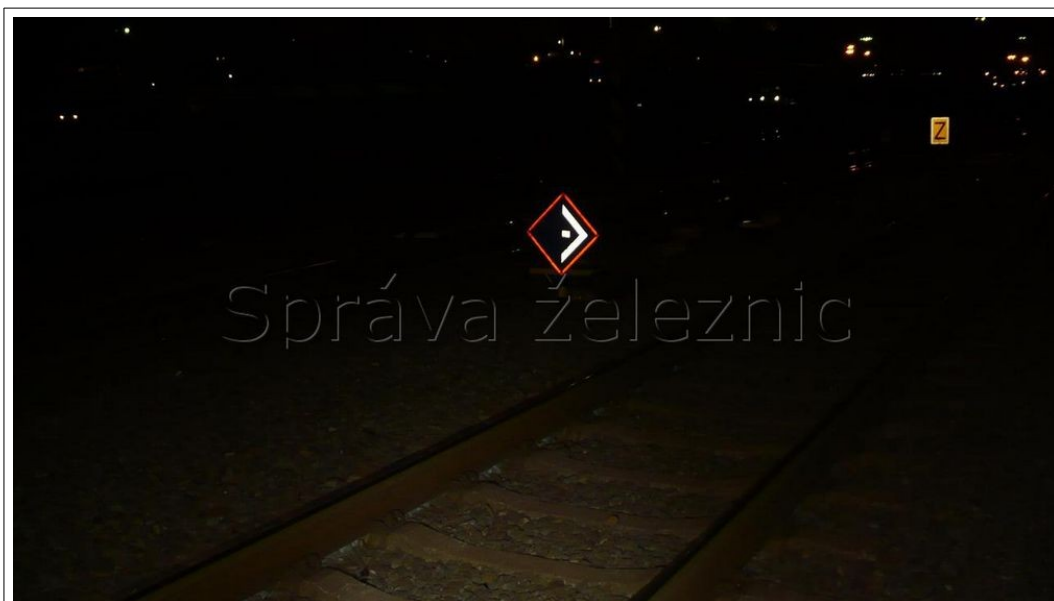
Jak vyplývá z dokumentace pořízené po vzniku předmětné MU (viz Obr. č. 5), tak u některých přenosných návěstidel pro elektrický provoz použitých v žst. Třinec nebylo zřejmé, zda je celá deska vyrobena z materiálu odrážejícího světlo (návěstní znaky nebyly tvořeny bílými odrazkami kruhového tvaru).

Obr. č. 5: Přenosné návěstidlo pro elektrický provoz s návěstí „Kolej ve směru doprava bez trakčního vedení“ umístěné v km 312,459 Zdroj: SŽ

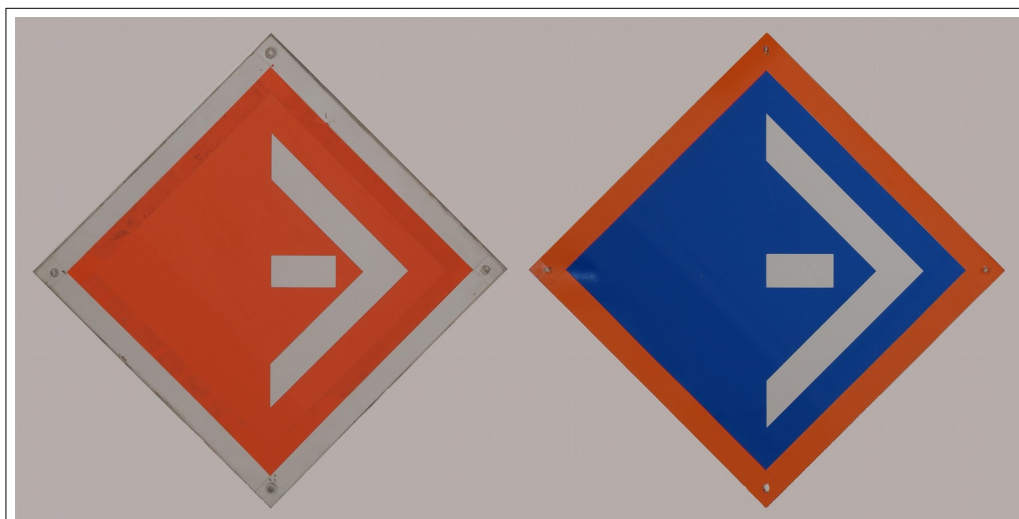
Vyhláška č. 173/1995 Sb. v § 6 odst. 5 rozeznává přenosná návěstidla pro elektrický provoz oranžové barvy nebo modré s oranžovým orámováním. Už jen skutečnost, že pro vyjádření jednoho pokynu jsou používána dvě různá návěstidla, i když jsou svým provedením blízka, je značně neobvyklé (viz Obr. č. 6 této ZZ). Vyhláška dále v tomto odstavci jednoznačně uvádí, že se používají „... pro zvýšení bezpečnosti a stability provozu zejména při výlukách a eliminaci případů strženého trakčního vedení ...“. Jak je uvedeno v bodě 3.1.3 této ZZ, tak přenosná návěstidla pro elektrický provoz použita v žst. Třinec v době vzniku MU měla modrou barvu a oranžové orámování. Vzhledem k výše uvedenému se v souvislosti s předcházením MU DI zabývala otázkou, zda by bylo vhodnější v době vzniku MU použít v žst. Třinec návěstidla pro elektrický provoz oranžové barvy.

Obr. č. 6: Příklad přenosných návěstidel pro elektrický provoz oranžové barvy a modré barvy s oranžovým orámováním. Zdroj: DI

- we recommend the Ministry comprehensively revise and appropriately modify the text of the Decree No. 173/1995 Coll., on transport rules on the railways, as amended, in relation to the signal devices for electric operation (e.g. based on knowledge of this Final report and also on knowledge of the IMs and RUs). We also recommend using only portable signal devices for electric operation made of the blue color with the orange frame in railway transport.

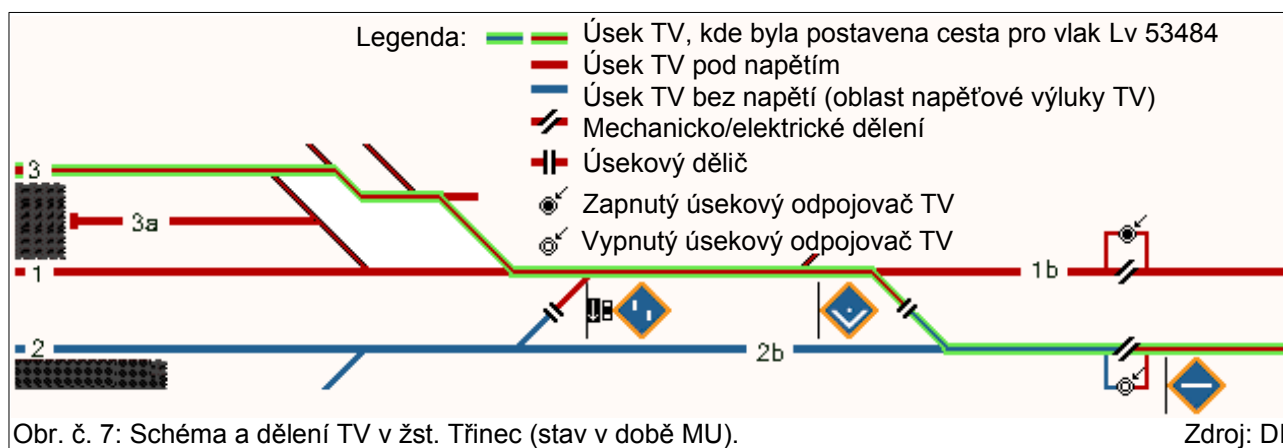
Z tohoto důvodu byly v žst. Třinec při konání výluky dle ROV č. 23051 napětově vyloučeny SK č. 2, 4, 6 a 6a a podle platného schématu napájení a dělení TV bylo vypnuto napětí nad částí SK, která je pokračováním TK č. 2 Bystřice – Třinec, nad SK, která je pokračováním SK č. 2 na bystřickém zhlaví, nad SK, která je pokračováním SK č. 2 na českotěšínském zhlaví, a nad částí SK, která je pokračováním TK č. 2 Třinec – Český Těšín. Všechny vlaky byly vedeny po SK liché kolejové skupiny. Proto vlaky vjíždějící do žst. Třinec ze sudých TK musely projet část vjezdového záhlaví a zhlaví se staženými sběrači. Podobně vlaky odjíždějící na sudé TK musely projet část odjezdového zhlaví a záhlaví rovněž se staženými sběrači (viz Obr. 7 této ZZ).

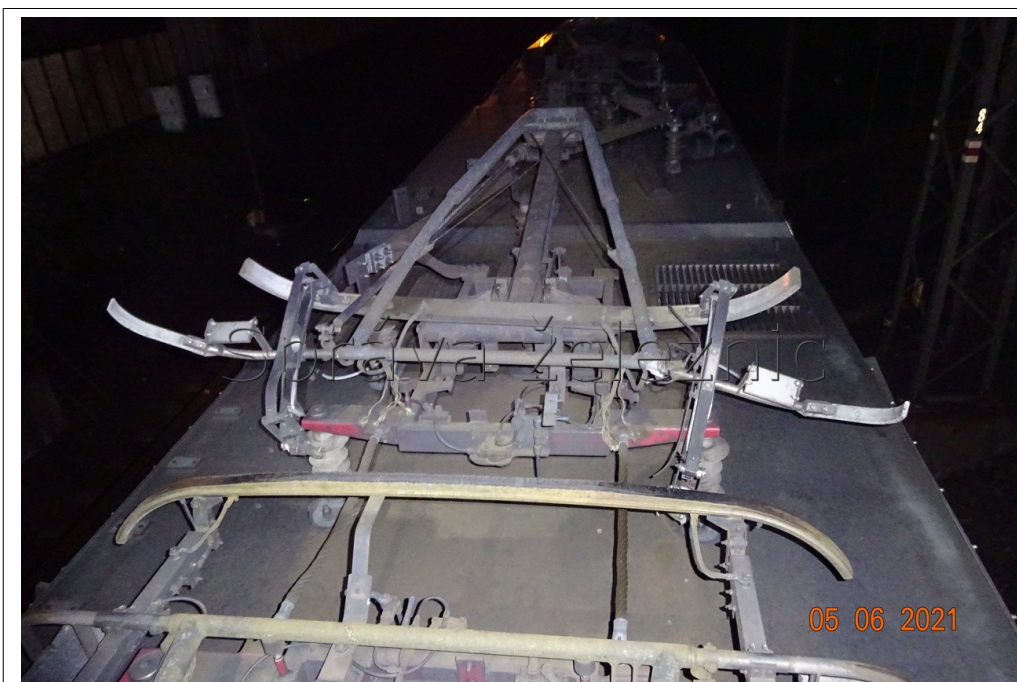
- následkem MU byl poškozen 3. sběrač HDV 383.211-0 ve směru jízdy vlaku, jeho dílčí část se nacházela spadlá v kolejišti.

Obr. č. 9: Pohled na poškozený sběrač HDV vlaku Lv 53484 po MU.

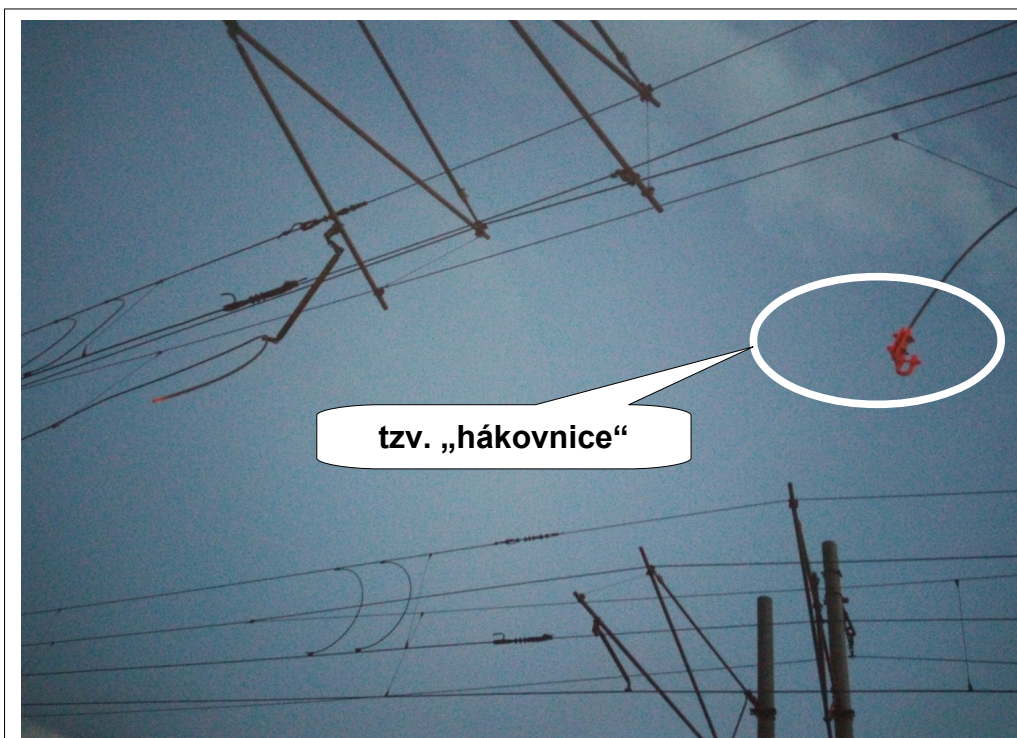
Obr. č. 10: Pohled na poškozenou sestavu TV a tzv. „hákovnice“ po vzniku MU.
