The Rail Safety Inspection Office

Srážka posunového dílu se stojícím vlakem Os 9010 v železniční stanici Čerčany

Accident and incident investigation report

Collision of the shunting operation with the standing regional passenger train
No. 9010 at Čerčany station

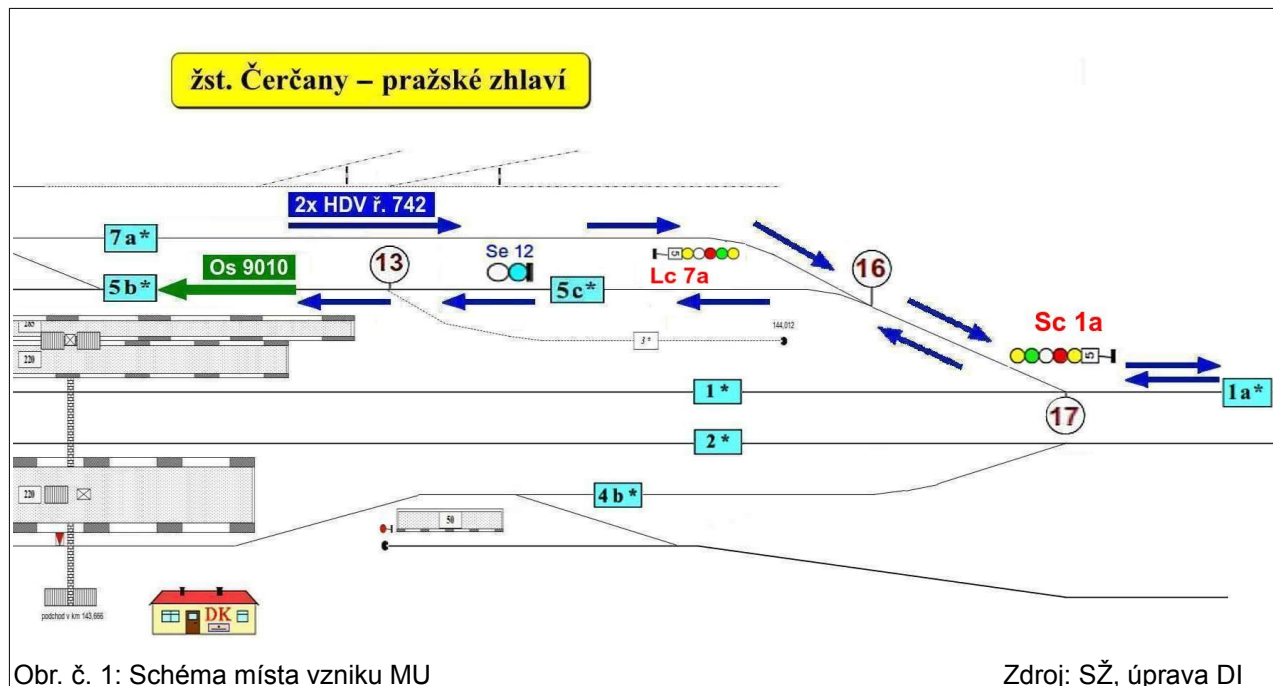
Obr. č. 1: Schéma místa vzniku MU

- Dráha, místo: dráha železniční, kategorie celostátní, železniční stanice Čerčany, seřaďovací návěstidlo Se12, km 143,882. Místo srážky se nacházelo na 5c. staniční koleji v km 143,756.

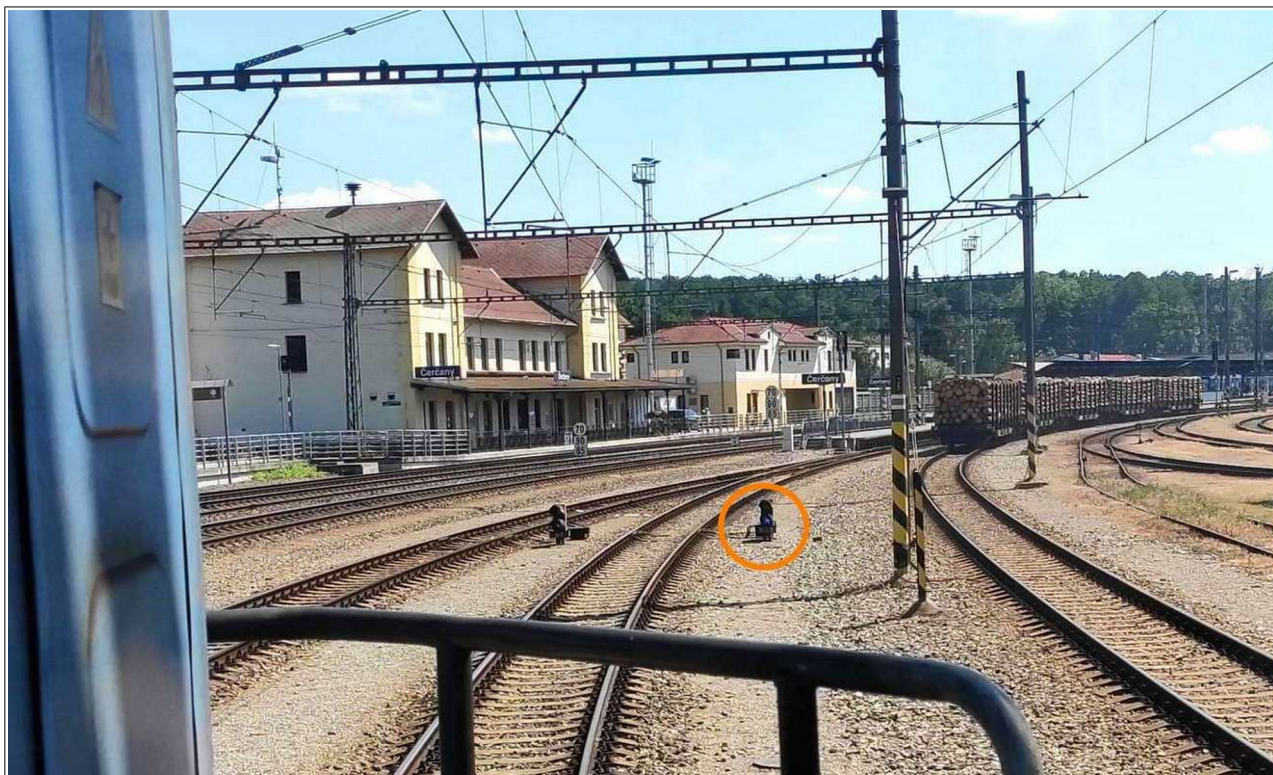
- při jízdě k návěstidlu Se12 vedoucí posunové čety, který zajišťoval bezpečnost v čele posunového dílu, neboť byl přesvědčen, že se jedná o posun sunutím, nedostatečně sledoval návěstidlo Se12, v rozporu s čl. 2.3.7 PTs9-B-2011, čl. 329, 1545 a 1753 písm. a) SŽDC D1 nezaregistroval jeho návěst „Posun zakázán“, a nemohl tedy jednat podle zjištěných skutečností a dát pokyn k zastavení posunového dílu před tímto návěstidlem. Toto nerespektování návěsti seřaďovacího návěstidla Se12 vedoucím posunové čety je bezprostřední příčinou vzniku MU (nedovolené jízdy);

Obr. č. 2: Při jízdě posunového dílu k návěstidlu Se12 byl ve výhledu vedoucího posunové čety vlak Os 9010 zcela skryt za odstavenou soupravou vozů ložených dřevěnou kulatinou Zdroj: DI

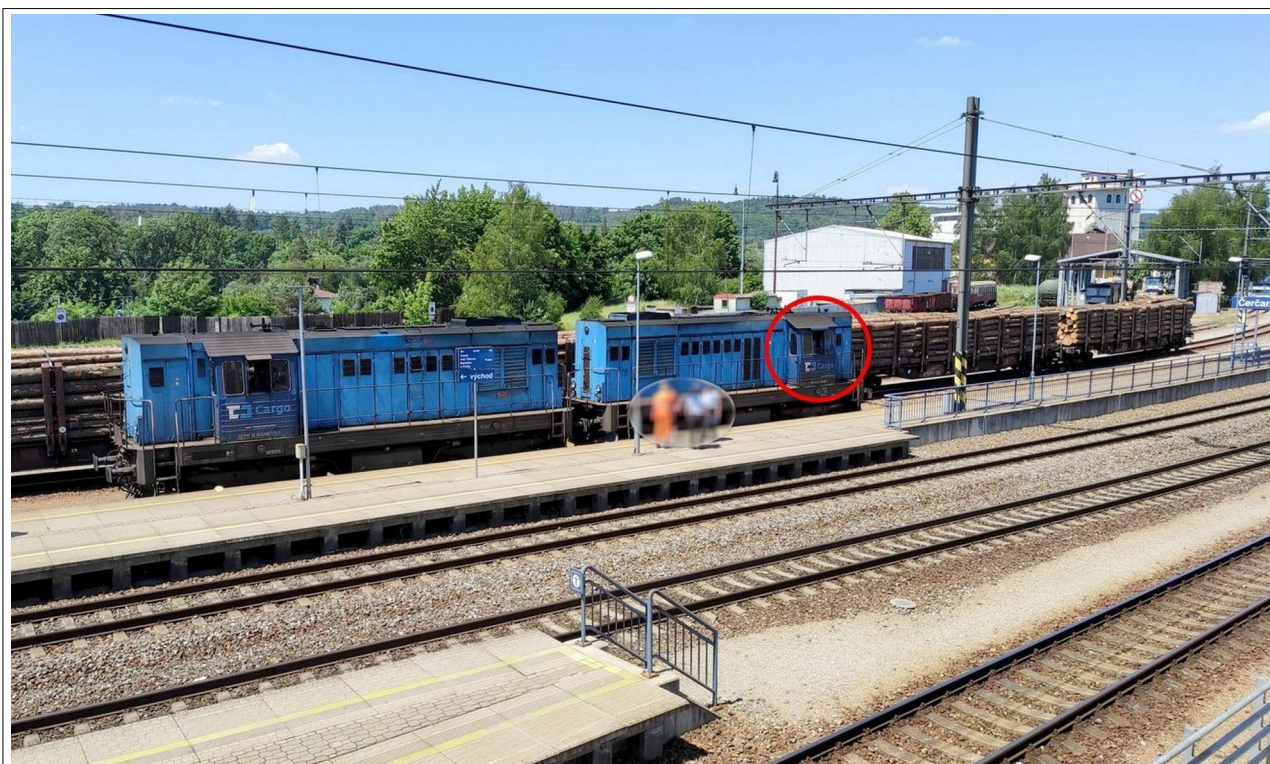
Je tedy nutné konstatovat, že **dopravce ČD Cargo v ustanovení čl. 3.4.4 PTs10-B-2011 stanovuje postup v rozporu s § 35 odst. 1 písm. e) vyhlášky č. 173/1995 Sb., když umožňuje skříňové HDV řídit při posunu i ze stanoviště v zadní kabině strojvedoucího, tj. z jiného stanoviště, než ze kterého je pro danou jízdu nejlepší rozhled. Na nedodržení předmětného ustanovení vyhlášky nemůže nic změnit ani skutečnost, že bezpečnost jako taková je dle DI tímto jednotným technologickým postupem zajištěna adekvátně, když je nařízeno postupovat jako při posunu sunutím, a to včetně rychlosti stanovené pro sunutí.**

Obr. č. 4: Šetřením bylo potvrzeno, že strojvedoucí řídil posunový díl z levého (II.) stanoviště zadního HDV dlouhým představkem vpřed, tzn. z místa s nejhorším rozhledem vzhledem k poloze návěstidel a nepříznivým rozhledovým poměrům v pravostranném oblouku.
