The Rail Safety Inspection Office

Závěrečná zpráva o výsledcích šetření mimořádné události

Nedovolená jízda vlaku Os 9344 za hlavní (odjezdové) návěstidlo L6 s návěstí zakazující jízdu s narušením postavené vlakové cesty pro vlak R 924 v železniční stanici Poříčany

Accident and incident investigation report

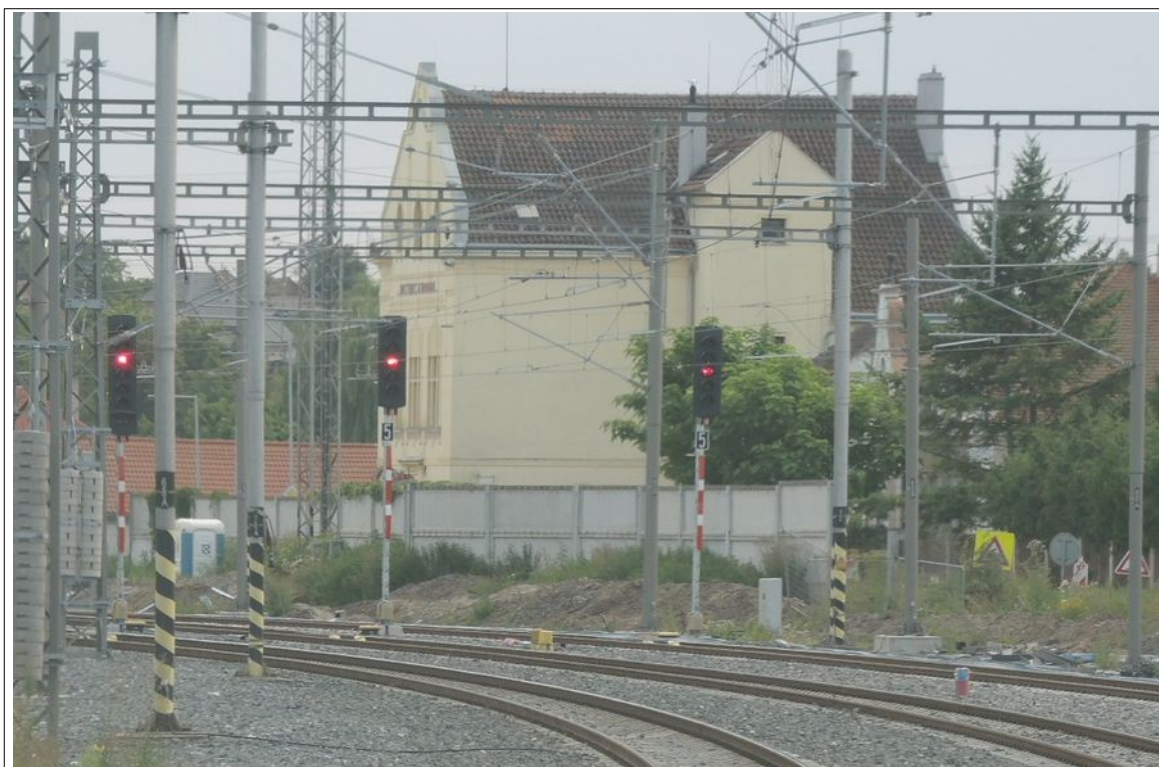
Obr. č. 7: Bližší pohled na návěstidla zleva L4, L6 a L8 ze 6. SK
