## **Závěrečná zpráva o výsledcích šetření mimořádné události**

Vykolejení vlaku Os 21209 mezi dopravními D3 Chválkov a Včelnička

### **Accident and incident investigation report**

Derailment of the regional passenger train No. 21209 between Chválkov and Včelnička operating control points

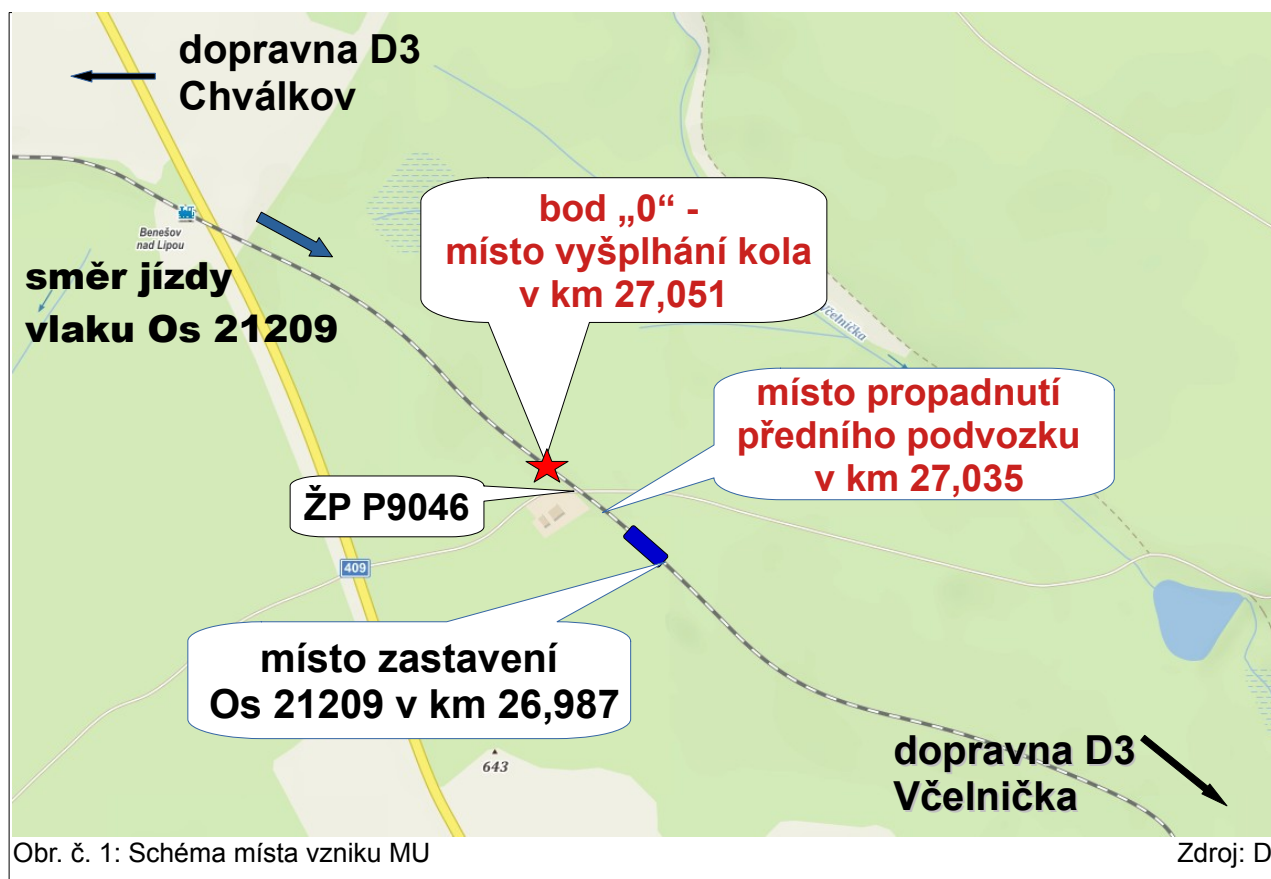
Trať v místě vzniku MU je vedena na mírném náspu v přechodnici z pravostranného oblouku (ve směru jízdy vlaku) do přímého směru na dráze regionální, trati Jindřichův Hradec – Obrataň mezi dopravami D3 Chvátkov a Včelnička v blízkosti ŽP P9046. Trať je jednokolejná o rozchodu 760 mm a není elektrifikovaná. Doprava na trati je organizována a řízena dle vnitřních předpisů SŽDC D3 a PND3.

Obr. č. 1: Schéma místa vzniku MU

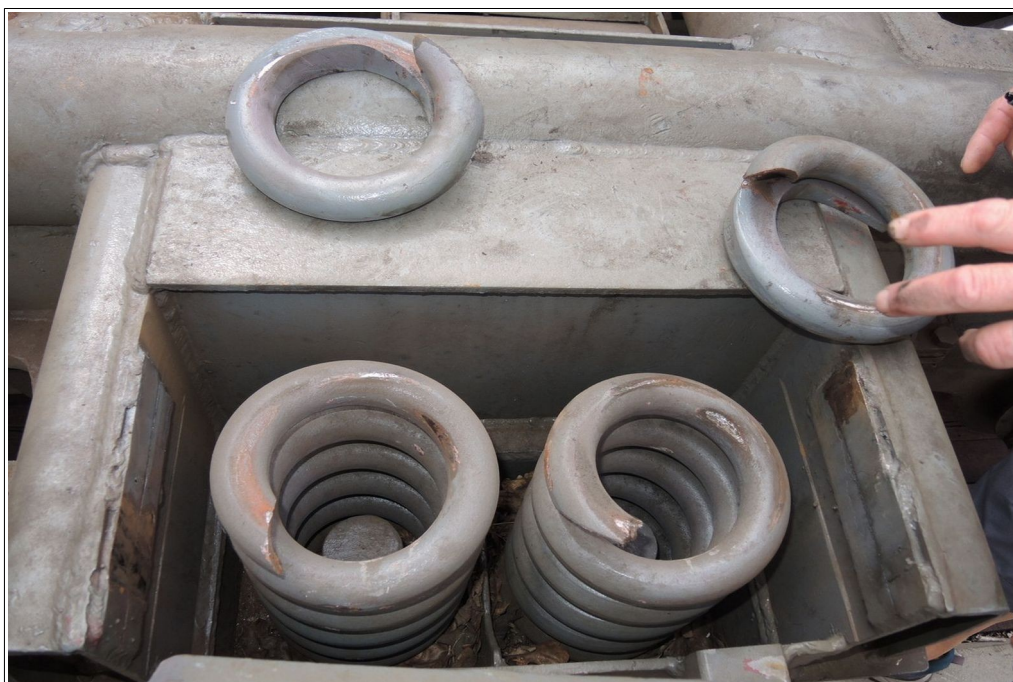
- odlehčení levé strany předního podvozku hnacího drážního vozidla z důvodu lomu vinutých pružin sekundárního vypružení zadního podvozku vpravo ve směru jízdy vlaku a následné vyšplhání levého kola předního podvozku na temeno kolejnice v místě v nevyhovujícím technickém stavu s překročenými mezními provozními odchylkami ve zborcení koleje.

Dne 29. 7. 2021 byla v opravárenském středisku dopravce v Jindřichově Hradci provedena odborně způsobilými osobami dopravce za přítomnosti inspektorů DI komisionální prohlídka HDV M27.004. Po vyvázání podvozků bylo provedeno přeměření všech dvojkolí, zjištěné hodnoty odpovídaly vnitřnímu předpisu dopravce JHMD Předpis pro údržbu drážních vozidel. U druhého podvozku (první ve směru jízdy vlaku Os 21209) bylo zjištěno poškození jízdnic ploch po jízdě ve vykolejeném stavu. U prvního podvozku (druhý ve směru jízdy vlaku Os 21209) byly na levé straně (vpravo ve směru jízdy vlaku Os 21209) zjištěny po demontáži kluznice mezi podvozkem a skříní HDV lomy obou vinutých pružin sekundárního vypružení (viz obr. č. 3 a 4 v příloze).

Obr. č. 3: Pružiny sekundárního vypružení s lomy

*na celistvost vinutých pružin. Tato kontrola zahrnuje opískování všech pružin (8 ks) jemným pískem (nikoliv kovovými broky) a následnou optickou kontrolou. K tomu se použije zrcátko, lupa případně penetrační defektoskopie. Podezřelá místa lze v odůvodněných případech ověřit lokální magnetickou defektoskopií. Celková magnetická prášková polévací defektoskopie vinutých pružin se obecně neprovádí. Každá pružina s nálezem únavových trhlin musí být označena a vyřazena“.*

The railway undertaking JHMD ensured production of new springs, which will be replace with existing springs on diesel railcars M27.0.

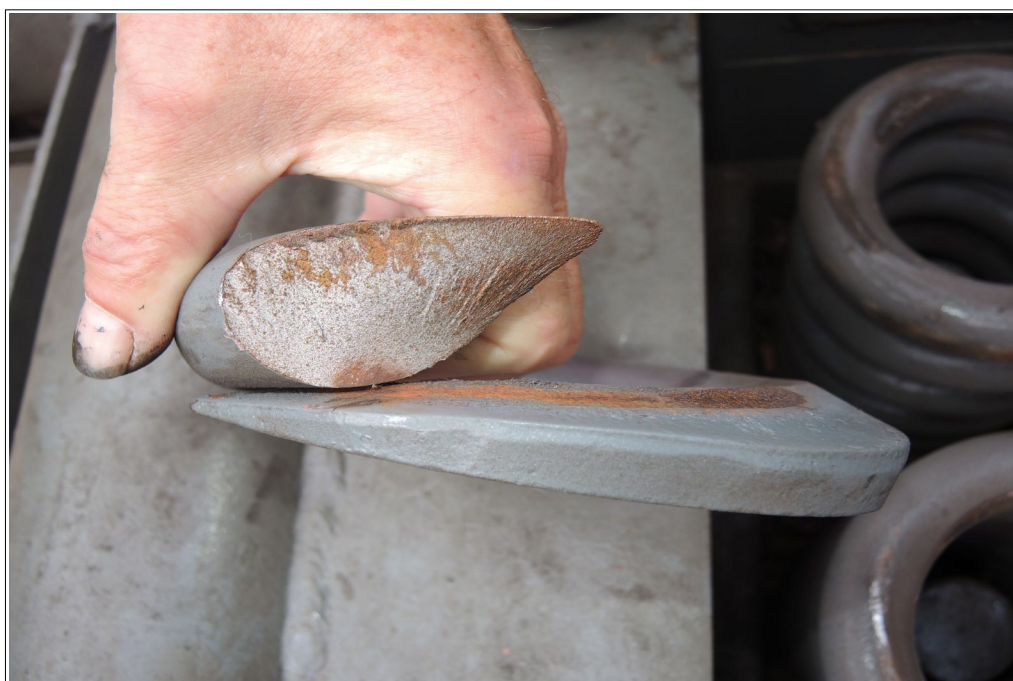
Obr. č. 4: Detail lomové plochy vinuté pružiny
