## **Závěrečná zpráva o výsledcích šetření mimořádné události**

Srážka vlaku Lv 52489 s protijedoucím vlakem Os 3821 v železniční stanici  
Němčice nad Hanou

## **Accident and incident investigation report**

Collision of the locomotive train No. 52489 with the oncoming regional passenger  
train No. 3821 at Němčice nad Hanou station

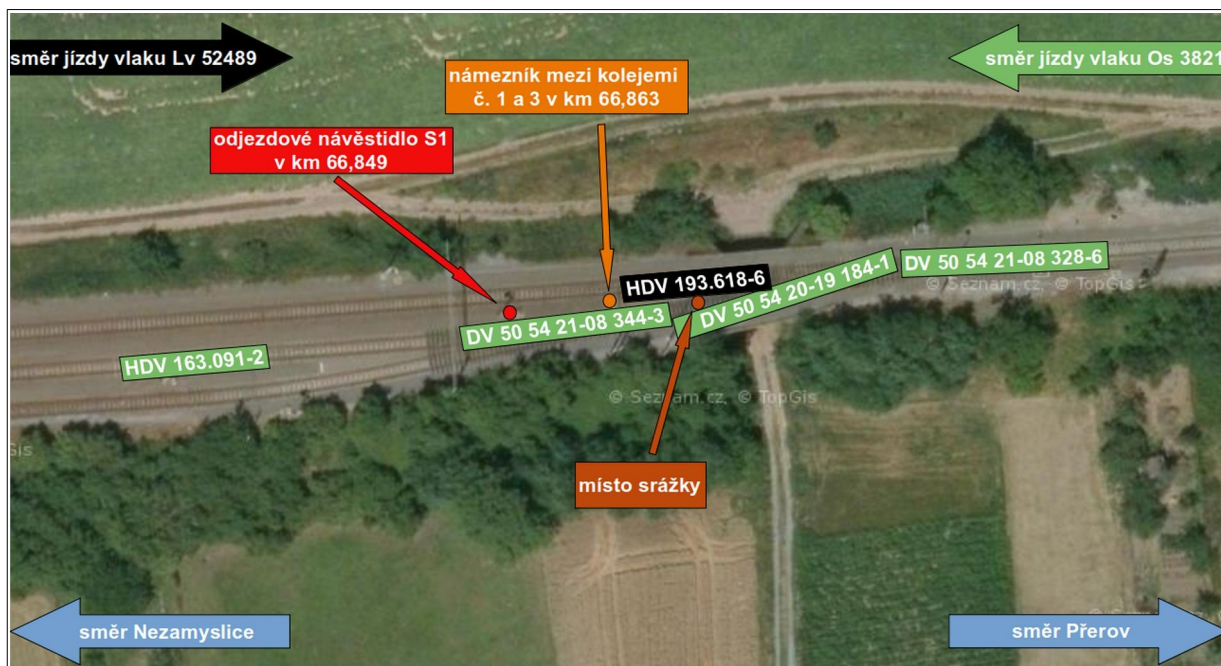
**Obr. č. 1:** Schéma místa vzniku MU na kojetínském zhlaví žst. Němčice n. H.

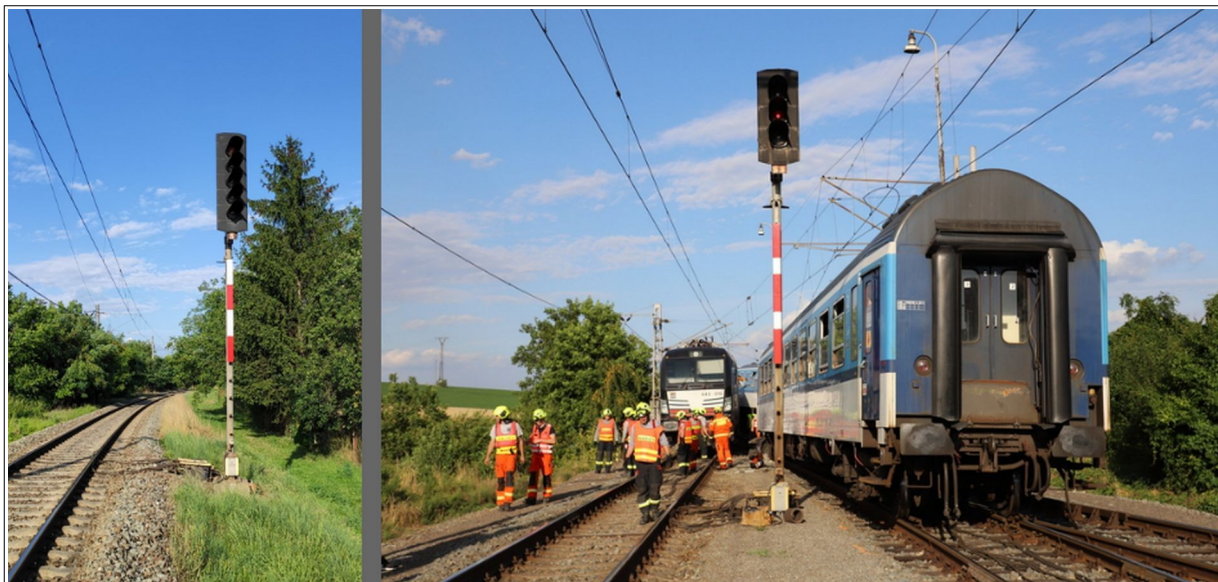
- na žárovce horního žlutého světla vjezdového návěstidla S žst. Nemčice n. H. byla naměřena hodnota 11,36 V a na žárovce červeného světla odjezdového návěstidla S1 byla naměřena hodnota napětí 10,71 V;

**Obr. č. 2:** Pohled na vjezdové návěstidlo S žst. Nemčice n. H. (levý snímek) a odjezdové návěstidlo S1 téže žst. (pravý snímek).

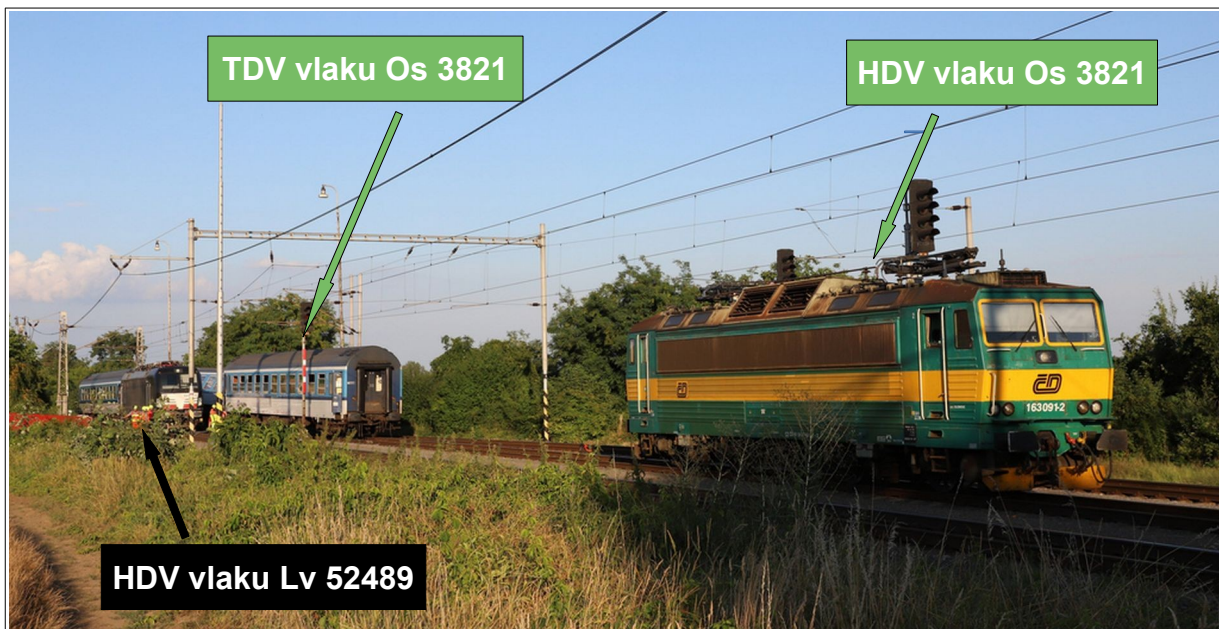
- TDV 50 54 21-08 344-3 se v konečném postavení po MU nacházelo samostatně stojící v prostoru výhybky č. 2 ve směru na SK č. 3, vykolejené oběma nápravami zadního podvozku, předním čelem v km 66,846. Podvozek byl silně poškozen a otočen vůči skříní vozu vpravo pod úhlem cca  $45^\circ$ .  
Srážkou byl na TDV deformován ve směru jízdy vlaku Os 3821 mj. pravý podélník vozu, vč. pravé strany příčníků. Oplechování pravé strany vozové skříně, vč. 4 oken oddílu pro cestující, neslo stopy (vrypy a otlaky) po srážce s kabinou strojvedoucího HDV 193.618-6, kdy se 1. stopa po nárazu HDV 193.618-6 do boku TDV nacházela bezprostředně před rámem 3. okna předního velkoprostorového oddílu pro cestující (viz výše). V interiéru většího velkoprostorového oddílu byla patrná deformace (průhyb) pravé stěny vozu směrem dovnitř oddílu pro cestující;

- TDV 50 54 20-19 184-1 se v konečném postavení po MU nacházelo v prostoru výhybek č. 1 a 2, vykolejené všemi nápravami a nakloněné vlevo pod úhlem cca  $40^\circ$ , kdy se levou bočnicí opíralo o konstrukci zábradlí silničního nadjezdu v km 66,881 – 66,900 a pravou spodní hranou pravého podélníku o skelet kabiny strojvedoucího 2 HDV 193.618-6. Přední čelo TDV se nacházelo v km 66,873. Následkem srážky byl zcela devastován přední představek a přední část pravé strany vozu, a to vč. střechy a interiéru (nástupního prostoru, čelních a nástupních dveří, úborny vlakového personálu, příčky mezi nástupním prostorem a oddílem pro cestující a rekonstruované části pro přepravu a držení jízdních kol), až po úroveň 3. okna menšího velkoprostorového oddílu pro cestující. Poškozen byl přední příčník s táhlovým a narážecím ústrojím, pravý podélník, související příčníky a zařízení vně i uvnitř vozu. Pravá strana skříně vozu, vč. oken, byla poškozena devastací, vrypy a otlaky v délce 18 m;

- TDV 50 54 21-08 328-6 v konečném postavení po MU stálo ve střední a jazykové části výhybky č. 1 v nevykolejeném stavu, svěšeno a propojeno s TDV 50 54 20-19 184-1 (viz výše), zadním čelem v km 66,921. Na TDV bylo následkem vzniku MU poškozeno pouze víčko UIC zásuvky, a to na předním čele TDV;
- při MU nedošlo k úniku žádných provozních kapalin DV.

**Obr. č. 3:** Pohled na DV vlaků Lv 52489 a Os 3821 v konečném postavení po MU.

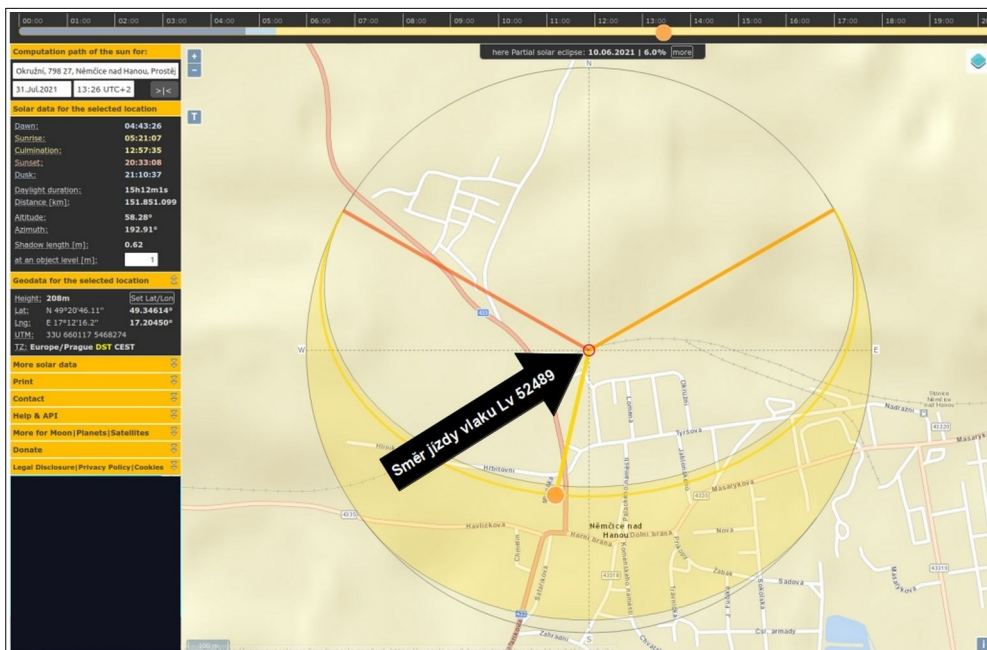
**Obr. č. 4:** Poloha slunce a směr slunečního světla (svit) v době, kdy přední čelo HDV minulo úroveň vjezdového návěstidla S žst. Němčice n. H.

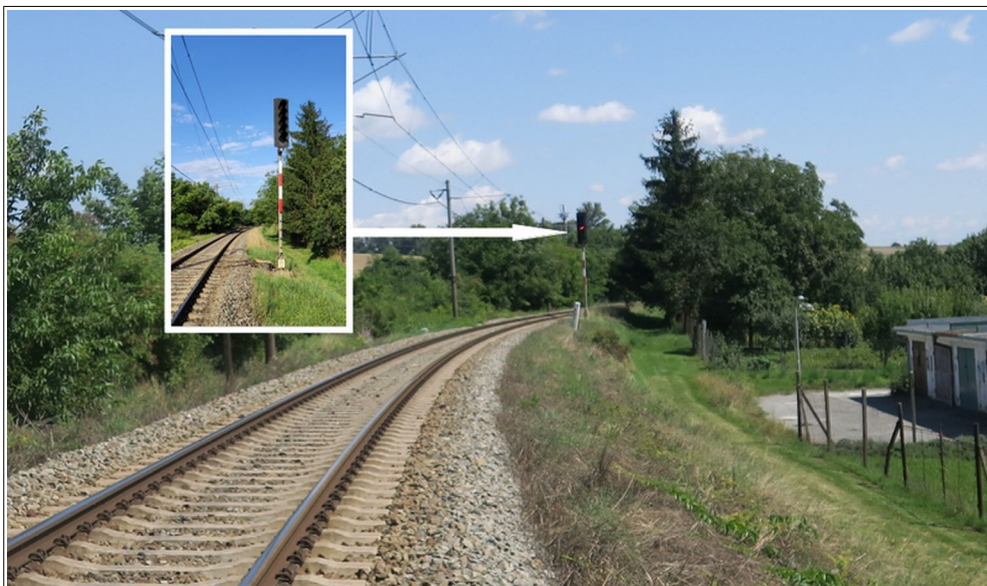
**Obr. č. 5:** Pohled na vjezdové návěstidlo S žst. Němčice n. H. Snímek ve výřezu dokumentuje návěst „Výstraha“ téhož návěstidla návěstěnou v době jízdy vlaku Lv 52489.

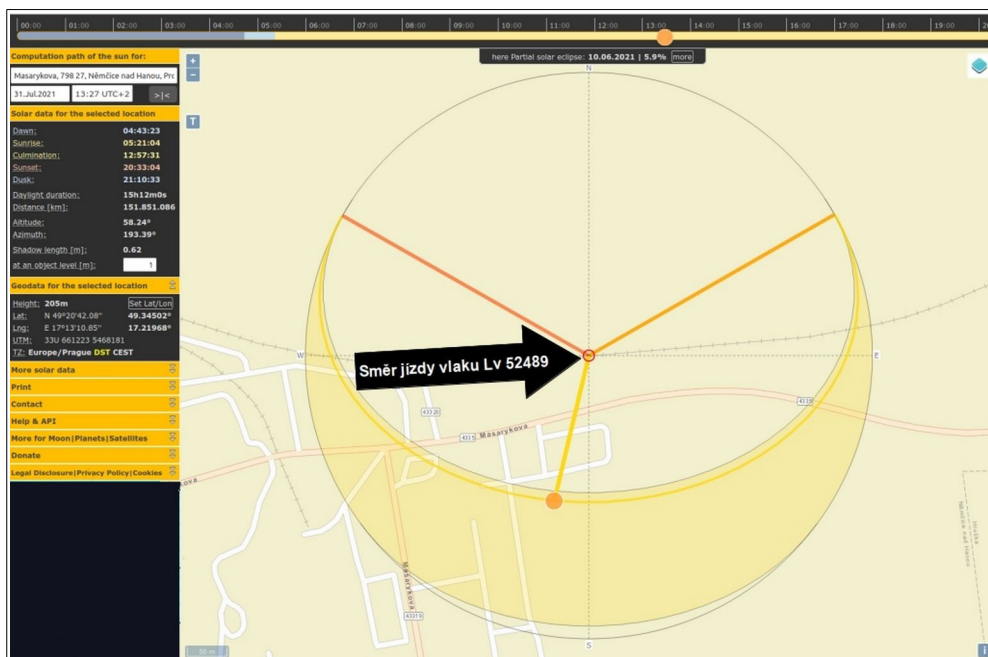
**Obr. č. 6:** Poloha slunce a směr slunečního světla (svit) v době, kdy přední čelo HDV minulo úroveň odjezdového návěstidla S1 žst. Němčice n. H.

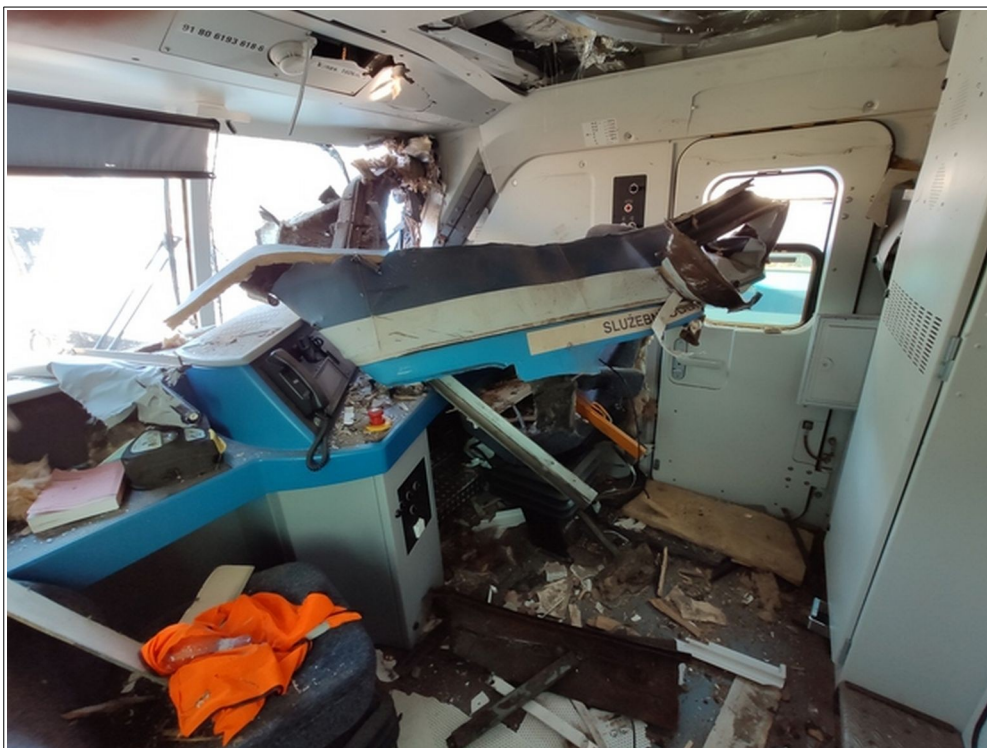
- HDV 193.618-6 se v konečném postavení po MU nacházelo předním čelem na kojetínském zhlaví žst. Němčice n. H., a to v prostoru srdcovky výhybky č. 1, ve směru jízdy vlaku ve vzdálenosti 41,1 m za odjezdovým návěstidlem S1, 27 m za námezíkem sousedních SK před výhybkou č. 1 a 13,6 m za místem srážky s TDV 50 54 21-08 344-3, řazeným jako 1. TDV za HDV protijedoucího vlaku Os 3821. HDV se pravou přední stranou kabiny strojvedoucího opíralo ve směru jízdy vlaku Os 3821 o pravý podélník rámu vykolejeného a vlevo nakloněného TDV CZ-ČD 50 54 20-19 184-1 (dále jen 50 54 20-19 184-1) řazeného jako 2. TDV za HDV.  
Do pravé poškozené strany kabiny strojvedoucího 2 byly zaklíněny deformované součásti vozové skříně a interiéru TDV 50 54 20-19 184-1, jež rozbitým pravým čelním oknem v průběhu nehodového děje vnikly do interiéru kabiny, přičemž skelet kabiny nenesl výrazné stopy deformace směrem do kabiny. Pravá strana interiéru kabiny strojvedoucího, vč. ovládacího pultu stanoviště strojvedoucího, ovládacího panelu ve skříni zadní stěny kabiny, sedadla strojvedoucího a stropního obložení, byla poškozena a vyplněna kusy deformovaných součástí skříně a interiéru TDV 50 54 20-19 184-1.

Srážkou byl dále mj. poškozen pravý přední nárazník HDV, přední pluh, zásuvka vlakového topení, přední a zadní konzola ochozu i s předními (zadními) stupačkami a pravý bok HDV pod úroveň rámu HDV, vč. stupaček obou kabin strojvedoucího, skříně baterií, skříně pojistek a obou podvozků vzniklé po kontaktu (nárazu) zadního podvozku TDV 50 54 21-08 344-3, řazeného jako 1. TDV za HDV vlaku Os 3821, a předního podvozku TDV 50 54 20-19 184-1, jež v průběhu nehodového děje vykolejila;

**Obr. č. 7:** Pohled do interiéru kabiny strojvedoucího 2 HDV 193.618-6 vlaku Lv 52489 a do ní vniklé součásti TDV 50 54 20-19 184-1.

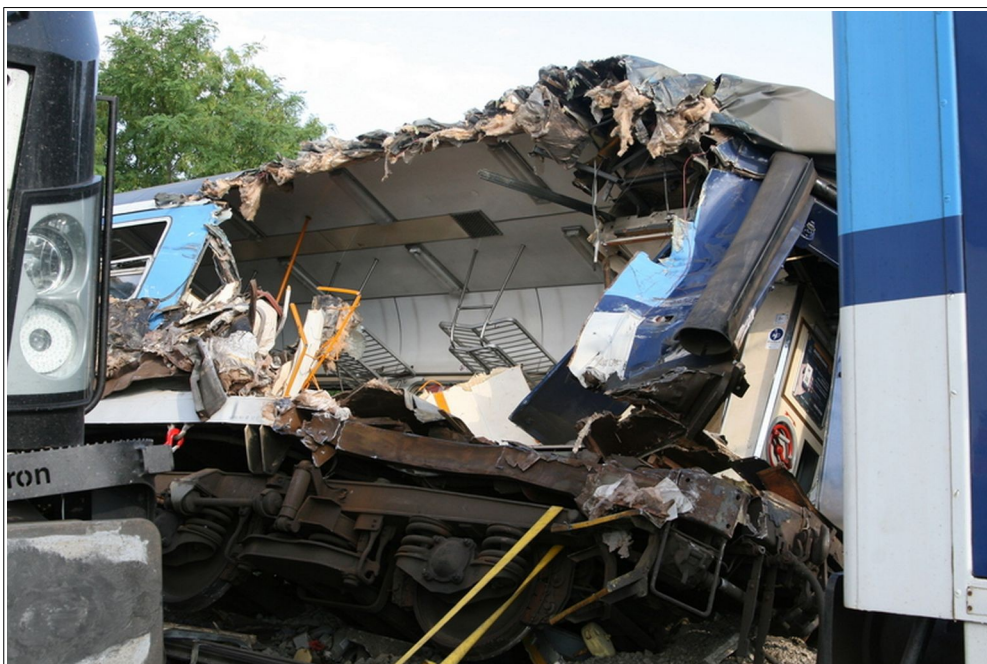
**Obr. č. 8:** Pohled od konce vlaku Lv 52489 na vykolejené a vlevo nakloněné 2. TDV 50 54 20-19 184-1 vlaku Os 3821. Zdroj: DI

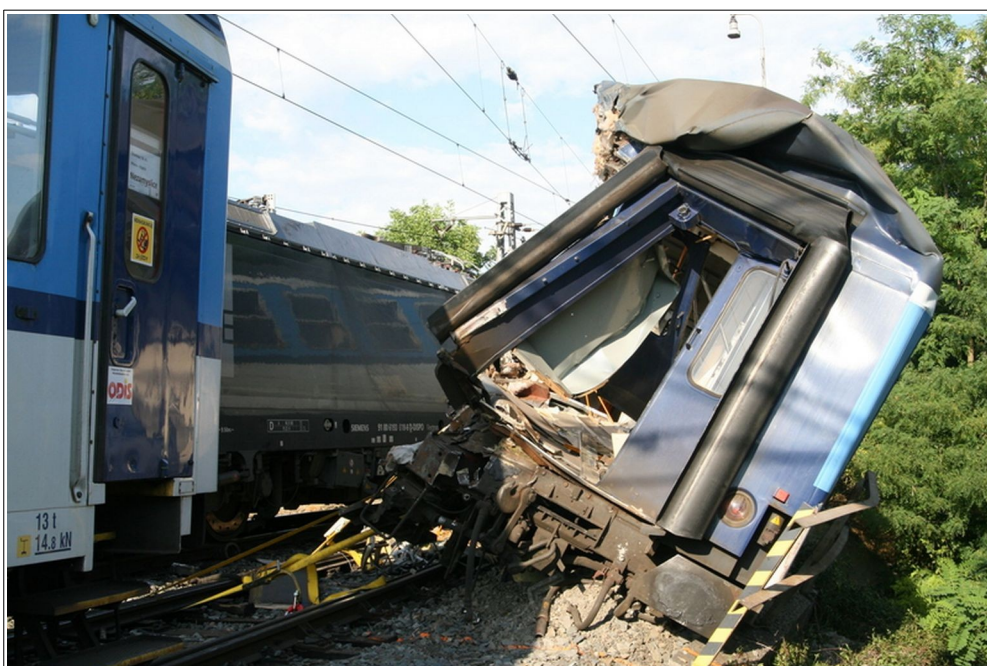
**Obr. č. 9:** Pohled z vnější strany SK č. 3 na vykolejené a vlevo nakloněné 2 TDV 50 54 20-19 184-1 vlaku Os 3821. Zdroj: DI
