The Rail Safety Inspection Office

Accident and incident investigation report

Derailment of the freight train No. 62310 at Kralupy nad Vltavou station

Wednesday, 4th August 2021

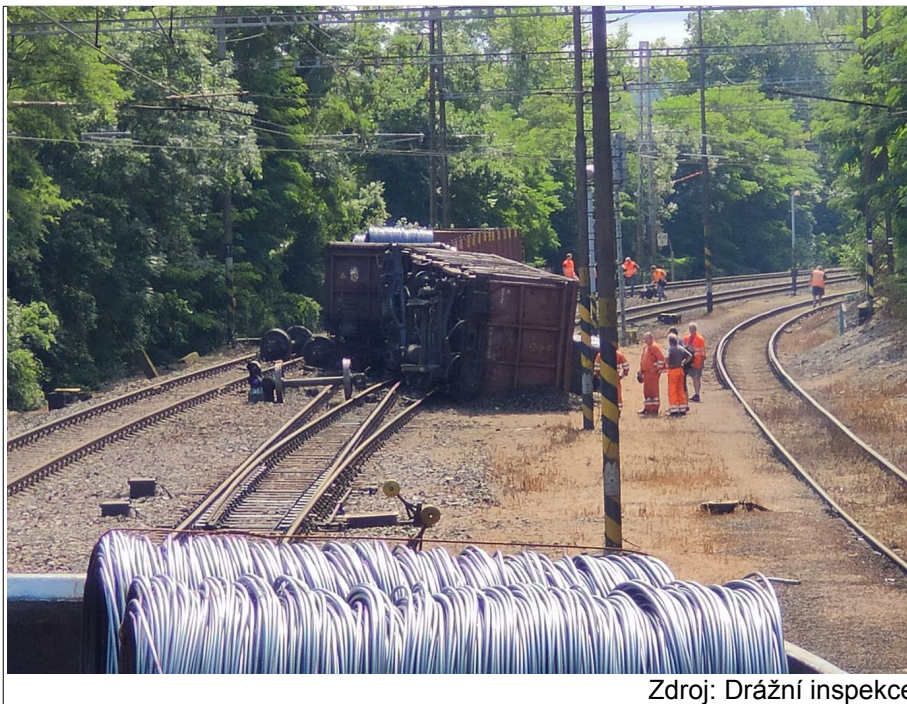
Popis události: vykolejení 3 drážních vozidel za jízdy vlaku Pn 62310.

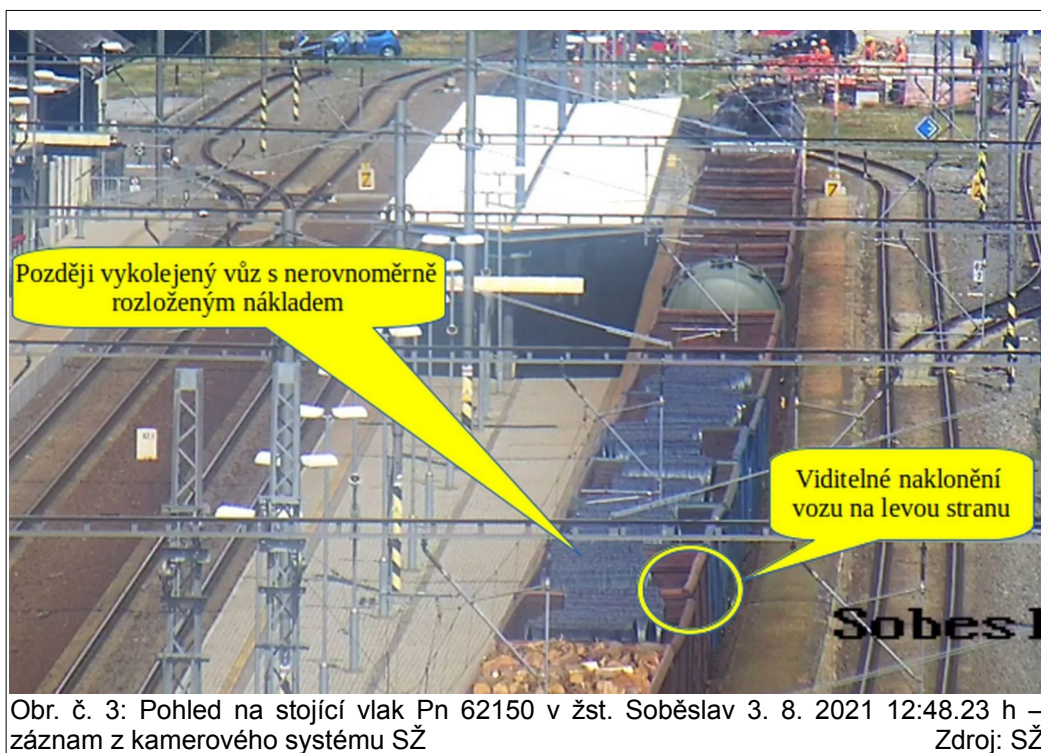
Při ohledání vlakové soupravy po MU bylo zjištěno, že přepravovaný náklad svitků drátů, uložený ve vysokostěnných vozech s ocelovou podlahou, nebyl vycentrován k podélným osám jednotlivých vozů. Ani v jednom z těchto vozů nebyly nalezeny žádné zajišťovací prvky pro náklad (např. úvazy, klíny, vzpěry, zábrzdna dřeva apod.). Některé nevykolejené vozy ložené svitky drátů byly v podélném směru vizuálně nakloněny na stranu, která byla více zatížena posunutým nákladem, což bylo patrné i na zajištěných videozáznamech dokumentující jízdu vlaků převážejících uvedený náklad od hraničního přechodu Horní Dvořiště až do místa MU.

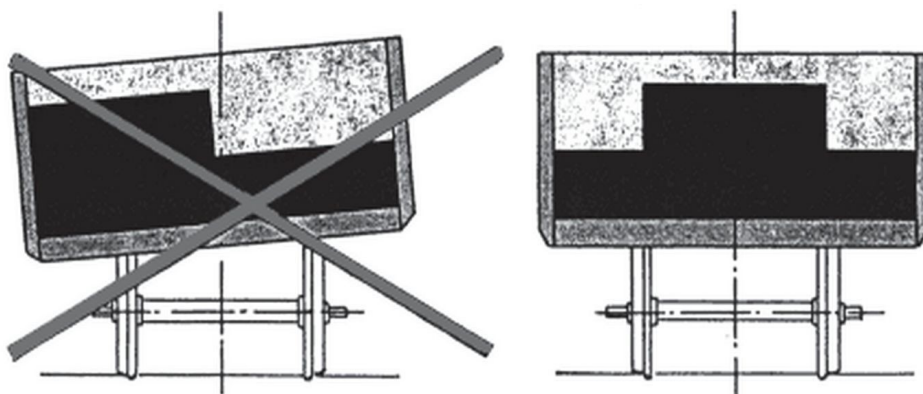
Obr. č. 4 – Nesprávné a správné rozložení nákladu na ložné ploše DV
Zdroj: Nakládací směrnice UIC, Svazek 1 - Zásady

V případě prvního vykolejeného vozu CZ - ČDC 31 54 5968 948-7 jsou problémy s jeho naložením evidentní, opakovaně byly měřeními zatížení kol a náprav pomocí zařízení ASDEK zjištěny problémy stejného charakteru – nerovnoměrné naložení. Navíc v případě tohoto vozu jsou hodnoty překročeny velmi výrazně a nejvíc ze všech, což vytváří největší předpoklad vykolejení v případě jeho jízdy přes vážnou závadu na železničním svršku, což nakonec nastalo. Zcela nejvýrazněji byly poměrové hodnoty překročeny právě u předního podvozku „a“ prvního vykolejeného vozu, kde poměr zatížení pravého kola vůči levému kolu u první nápravy činil **1 : 3,033** (!!!), a u druhé nápravy hodnotu 1 : 1,977 (obdobně výrazné rozdíly mezi zatížením levé a pravé strany předního podvozku téhož vozu byly zjištěny i předchozím měřením zařízením ASDEK „Včelná“ dne 2. 8. 2021). V důsledku této skutečnosti došlo k výraznému odlehčení pravého kola první nápravy předního podvozku (a), které na výhybce č. 101 žst. Kralupy nad Vltavou v místě nevyhovujícího tvaru jazyka vyšplhalo na horní plochu pravého jazyka a následně na hlavu opornice, po níž následně pokračovalo jízdou okolkem, dokud bylo dvojkolí drženo protilehlým odlehlým jazykem, který posloužil jako přídržnice. Jakmile se oddálil protilehlý jazyk od protilehlé opornice natolik daleko, že již nebylo dvojkolí drženo v daném směru jízdy, kolo spadlo z opornice na pražce a vykolejený vůz se nakonec převrátil na levý bok.

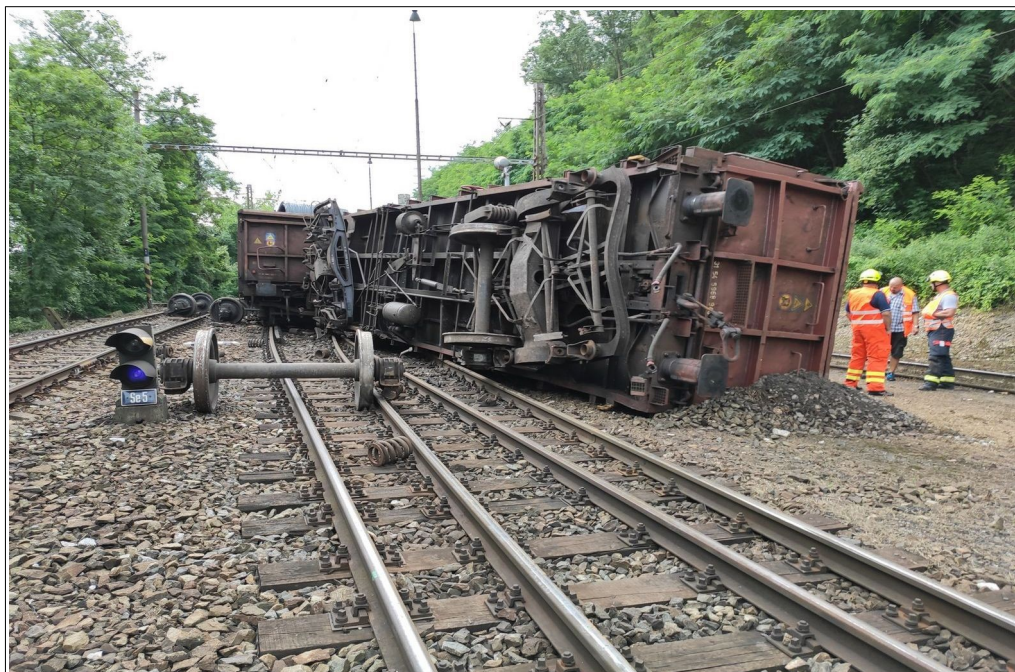
Obr. č. 5: Pohled na vykolejená DV zepředu

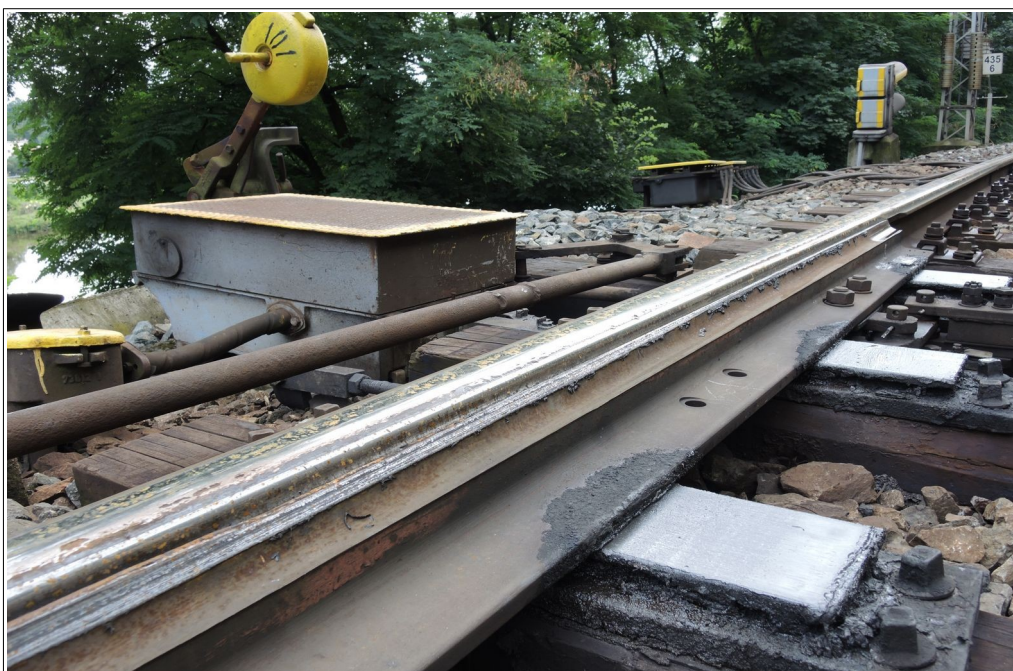
- movement of the freight train No. 62310 over the switch No. 101, which right point blade was in inconvenient technical condition and it enabled to climb up of the wheel of unequally distributed cargo of rolling stock to top of rail of the point blade;

- improperly performed repair of the point blade at repair works by the contractor;
- failure to detect the unsatisfactory condition of the point blade of the switch No. 101 by IM and failure to adopt safety measures.

Obr. č. 7: Pohled na pravý jazyk výchybky č. 101 po MU se stopami po kontaktu s okolky kol DV v celé délce od jeho začátku
Zdroj: DI

- as part of its activities as a National Safety Authority, we recommend that the NSA adopt measures to ensure that the IM Správa železnic, s. o., and other IMs:
 - will create uniform, clear and easily understood technological procedures for executing controls, measurement and switches point blade takeover after their adjustment – founding of new starting point of the point blade and unify these procedures into a single binding document.

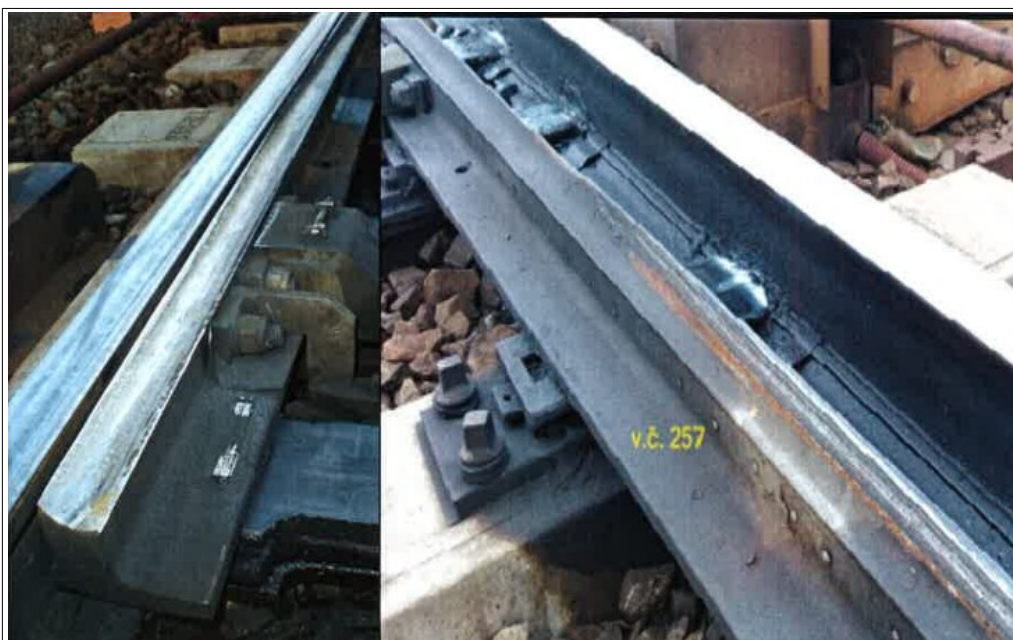
Obr. č. 8: Pohled na správně zhotovené šikmé odřezání jazyka bez kontaktů s koly DV až po jeho nový začátek
Zdroj: SŽ

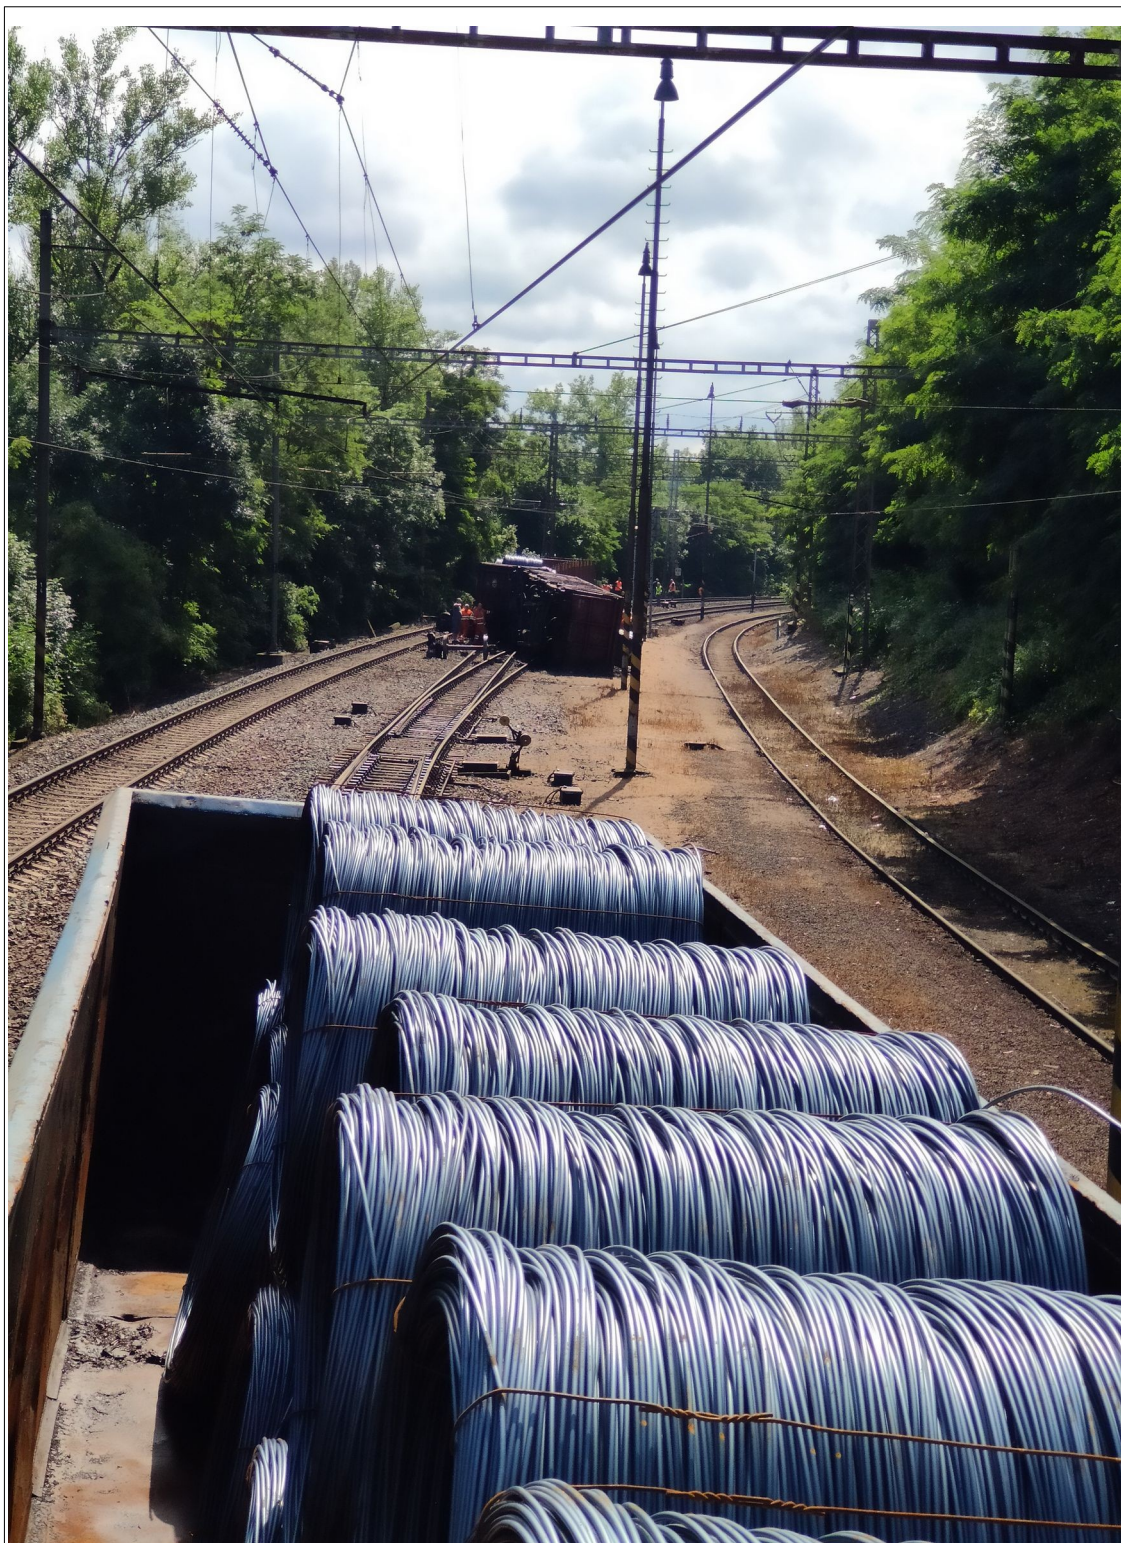
Při ohledání vlakové soupravy bezprostředně po MU bylo zjištěno, že přepravovaný náklad svitků drátů, uložený v ocelových vysokostěnných vozech, nebyl vycentrován k podélným osám jednotlivých vozů, a tudíž při jeho přepravě pravděpodobně došlo uvnitř vozů k jeho příčnému posunu. Dle Nakládací směrnice UIC, sv. 1 čl. 1.6, sv. 2 Nakládací informace 0.8, mají při zajištění nákladu ústřední význam třecí síly, které působí mezi ložnou plochou a loženým zbožím, resp. stohovaným loženým zbožím, neboť bezprostředně ovlivňují návrh doplňujících zajišťovacích opatření. Dle tabulky součinitelů dynamického tření „ μ “ činí součinitel dynamického tření mezi spolupůsobícími materiály (kov/kov) hodnoty v rozmezí 0,01 – 0,25, což jsou hodnoty výrazně vzdálené ideální hodnotě součinitele tření $\mu \geq 0,7$. Vzhledem k uvedenému měl být náklad ocelových svitků drátů, naložený na kovové podlaze TDV, zajištěn proti příčnému posunu pomocí doplňujících zajišťovacích opatření. Ani v jednom z vozů ložených svitky drátů však při ohledání nebyly nalezeny protiskluzové rohože či podložky, ani žádné jiné zajišťovací prvky pro náklad (např. úvazy, klíny, vzpěry, apod.), které by eliminovaly posun nákladu v příčném směru.

Obr. č. 9: Bližší pohled na nesprávně ložený náklad svitků drátů v posledním nevysazeném voze, za kterým došlo k roztržení vlaku
Zdroj: DI
