The Rail Safety Inspection Office

Závěrečná zpráva o výsledcích šetření mimořádné události

Srážka vlaku Ex 351 s protijedoucím vlakem Os 7406 ve výhybně Radonice

Collision of the long distance passenger train No. 351 with the oncoming regional passenger train No. 7406 at Radonice overtaking station

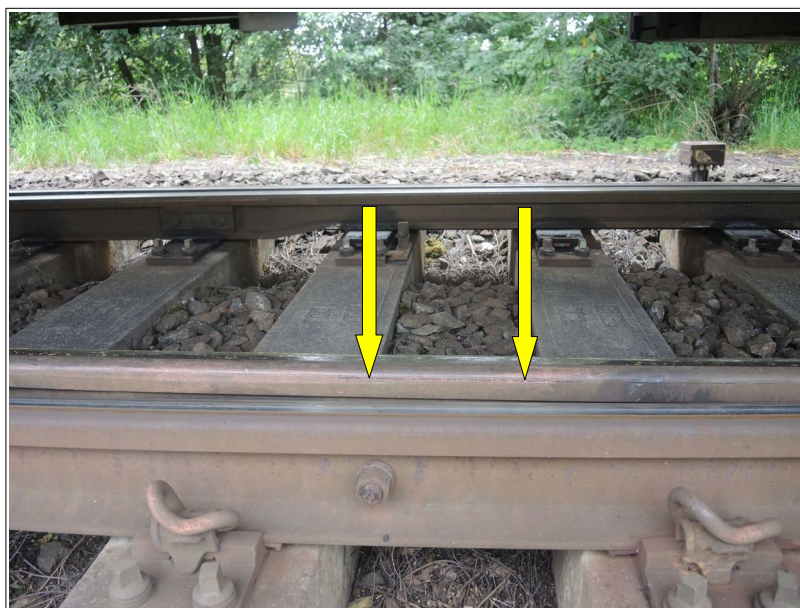
- výhybka nebyla vybavena závažím výměníku a výhybkovým návěstidlem;
- výhybka byla násilně přestavena do hlavního (přímého) směru, tj. pro jízdu na/z SK č. 1, a vlakem Ex 351 byla pojížděna po hrotu;
- na vnější straně pravého jazyka výhybky ve směru jízdy vlaku Ex 351 ve vzdálenosti 10 m od hrotu jazyka byly viditelné stopy po otěru kol DV, které vznikly při jízdě vlaku Ex 351 po hrotu výhybky, jako následek jejího rozřezu, tj. násilného přestavení (viz obr. č. 2);

Obr. č. 2: Stopy po otěru kol DV na jazyku výhybky č. 1 Zdroj: DI

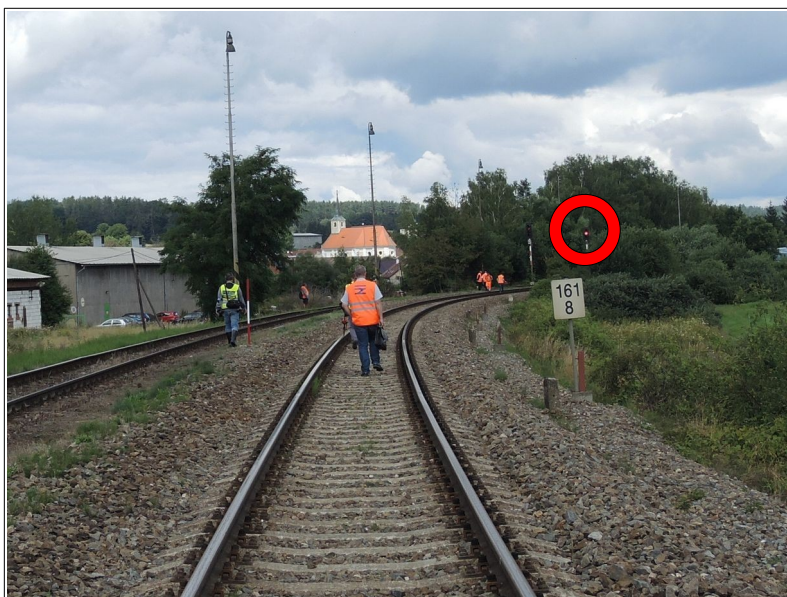
Obr. č. 3: Odjezdové návěstidlo S1 výhybny Radonice Zdroj: DI

- na odjezdovém návěstidle S1, umístěném vpravo přímo vedle SK č. 1 (ve směru jízdy vlaku Ex 351) a platném pouze pro tuto SK, svítila návěst „Stůj“ (červené světlo, viz obr. č. 3);
- návěsti tohoto návěstidla byly ve směru jízdy vlaku Ex 351 viditelné na vzdálenost 247,7 m;
- vjezdové návěstidlo L výhybny Radonice v km 161,280:
 - jednalo se o stožárové návěstidlo typu AŽD 70 s pěti návěstními svítilnami doplněné indikátorovou tabulkou s číslicí „5“, označené červeným označovacím štítkem, obsahující bílý nápis „L“, a označovacím pásem, platným jen pro jízdu vlaku, tj. s červenými a bílými pruhy stejné délky;
 - na vjezdovém návěstidle L, umístěném vpravo přímo vedle TK (ve směru jízdy vlaku Os 7406), svítila návěst „Stůj“ (červené světlo).

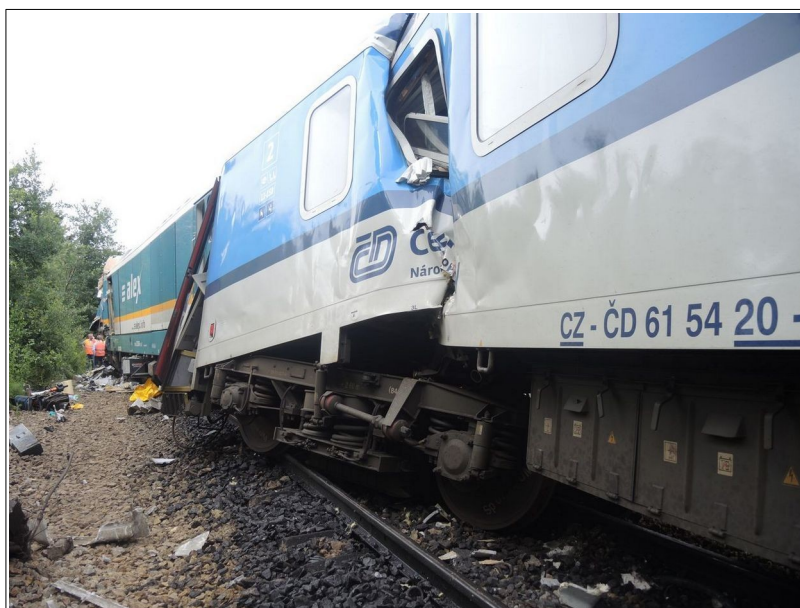
- přestavovač pneumatické brzdy byl v poloze „R + Mg“;
- indikátory pneumatické brzdy obou podvozků DV byly zbarveny červeně (pneumatická brzda zabrzděná);
- přední čelo DV se nacházelo v km 161,521;
- DV č. 61 54 20-71 027-4:
 - bylo řazené jako první za HDV vlaku Ex 351;
 - držitelem DV byly ČD;
 - zadní podvozek nebyl vykolejený a nacházel se v km 161,517;
 - přední podvozek vykolejil oběma nápravami (2. nápravou vpravo a 1. nápravou vlevo ve směru jízdy vlaku) a nacházel se v km 161,500 (viz obr. č. 4);

Obr. č. 4: Vykolejené nápravy předního podvozku DV Zdroj: DI

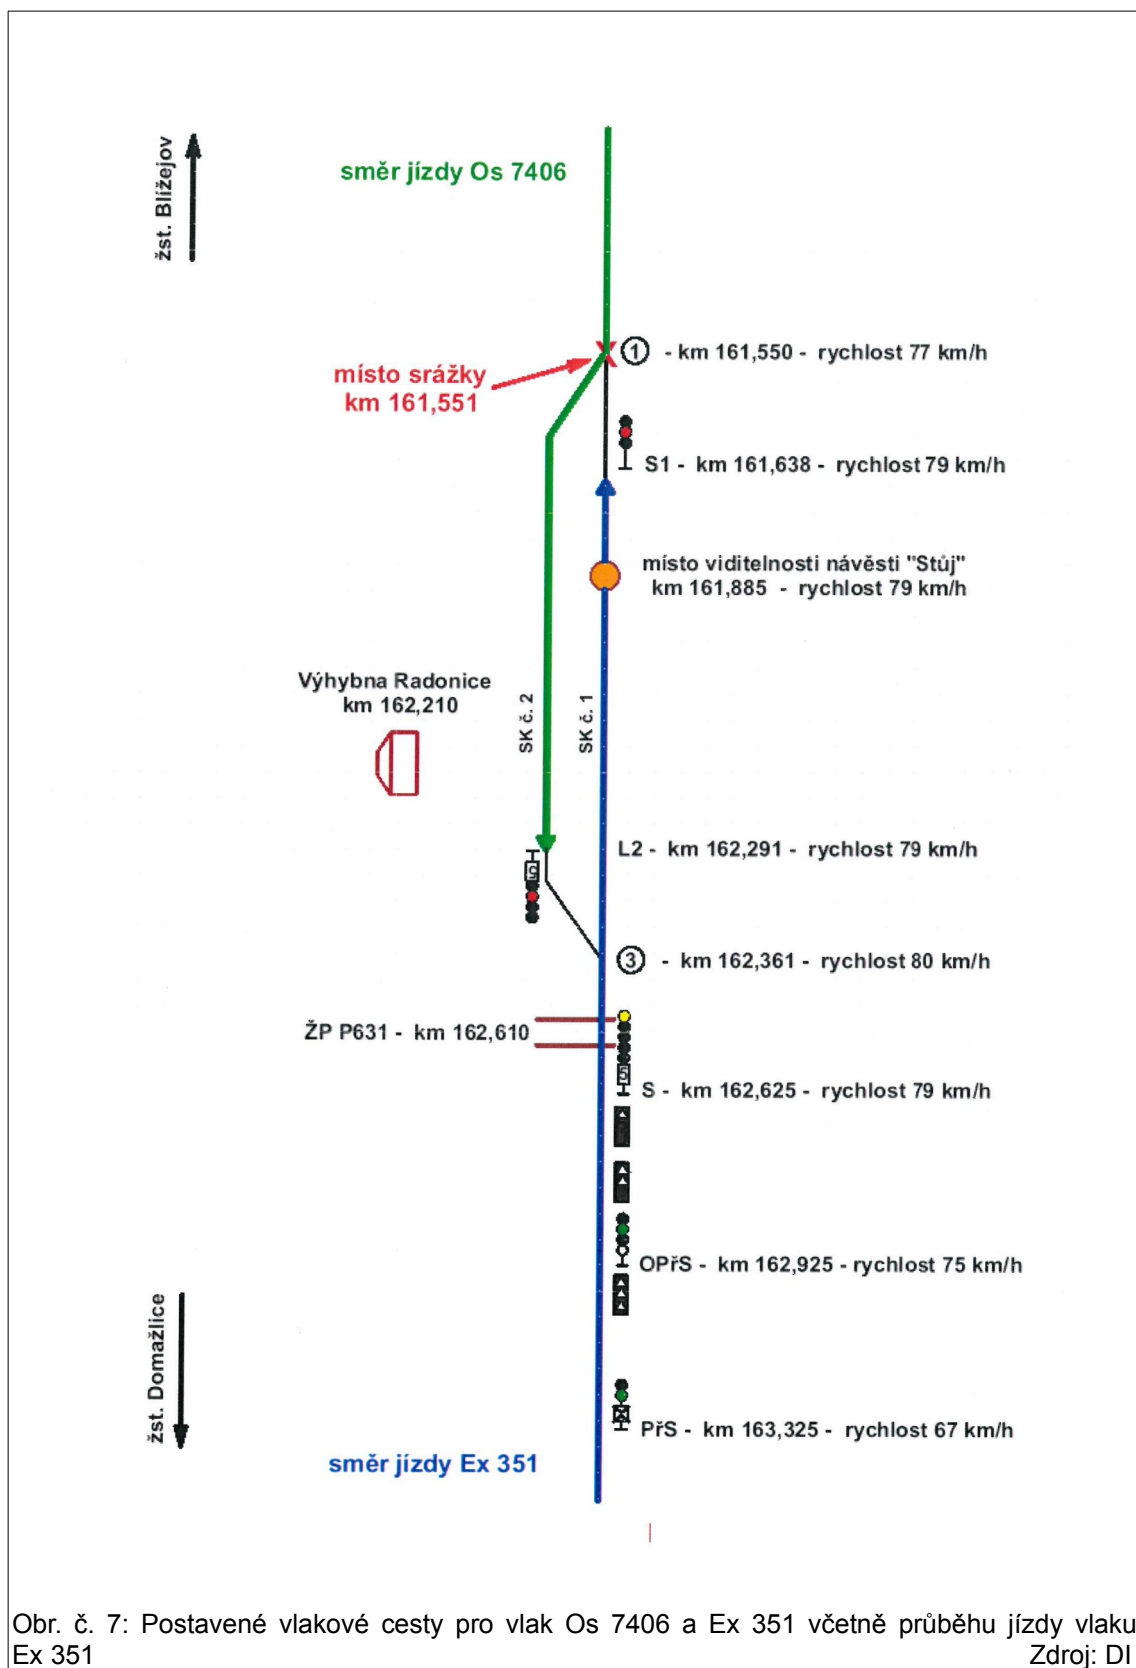
Následovalo plynulé zvyšování rychlosti na 79 km·h⁻¹ na dráze 300 m a v čase 8:06:08 h projel vlak Ex 351 kolem vjezdového návěstidla S výhybny Radonice s návěstí „Výstraha“ v km 162,625 rychlostí 79 km·h⁻¹.

Obr. č. 7: Postavené vlakové cesty pro vlak Os 7406 a Ex 351 včetně průběhu jízdy vlaku Ex 351
Zdroj: DI

Dle čl. 761 vnitřního předpisu provozovatele dráhy SŽDC D1 „návěst „Výstraha“ předvěstí návěst „Stůj“ na následujícím hlavním návěstidle“, tj. v případě této MU na odjezdovém návěstidle S1 výhybny Radonice. Dle čl. 747 vnitřního předpisu provozovatele dráhy SŽDC D1 „návěst „Stůj“ zakazuje strojvedoucímu jízdu vlaku. Čelo jedoucího vlaku musí zastavit alespoň 10 m (odhadem) před hlavním návěstidlem.“
