Závěrečná zpráva o výsledcích šetření mimořádné události

Nedovolená jízda posunového dílu za návěstidlo Se508 zakazující jízdu
s následným vykolejením v železniční stanici Plzeň hlavní nádraží,
obvod Jižní Předměstí

Accident and incident investigation report

Unauthorized movement of the shunting operation behind the signal device
Se508 with consequent derailment at Plzeň hlavní nádraží,
district Jižní Předměstí station

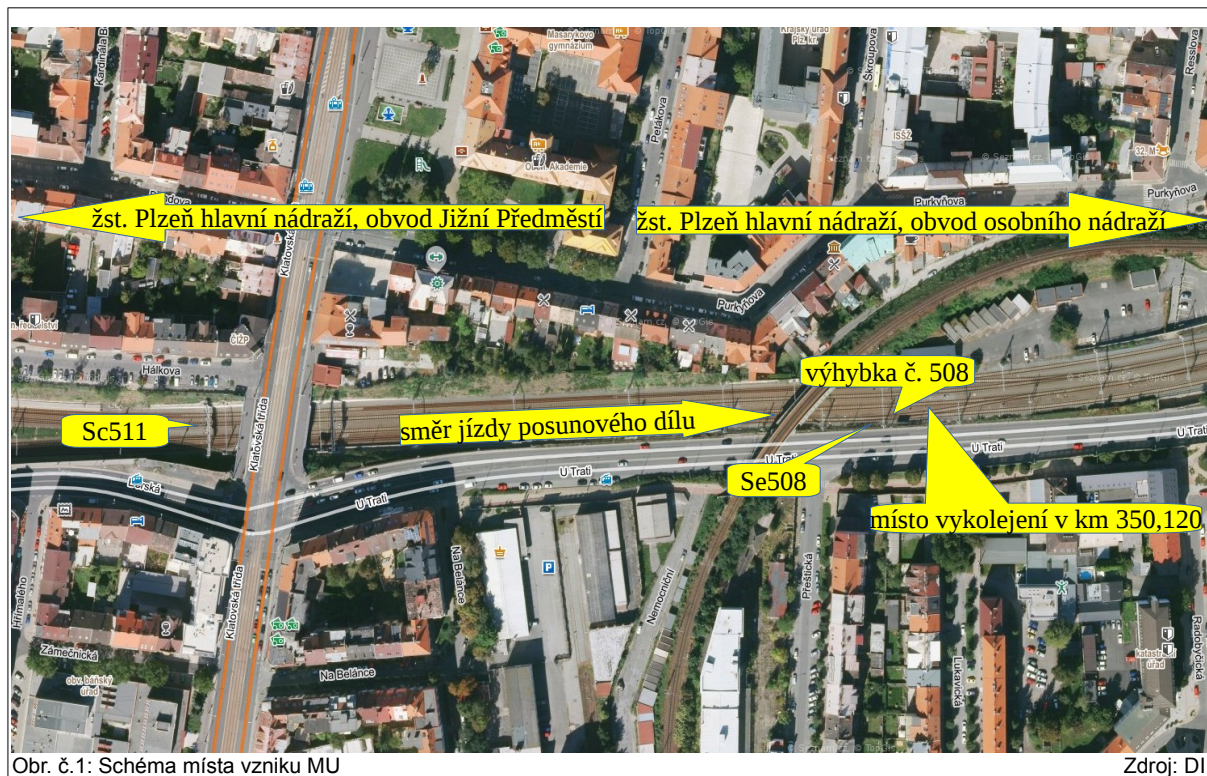
Obr. č.1: Schéma místa vzniku MU

Dráha, místo: dráha železniční, kategorie celostátní, železniční stanice Plzeň hlavní nádraží, obvod Jižní Předměstí, seřadovací návěstidlo Se508 v km 350,133, místo vykolejení v km 350,052.

Místo: dráha železniční, kategorie celostátní, železniční stanice Plzeň hlavní nádraží, obvod Jižní Předměstí, seřaďovací návěstidlo Se508, km 350,133, místo vykolejení, km 350,052.

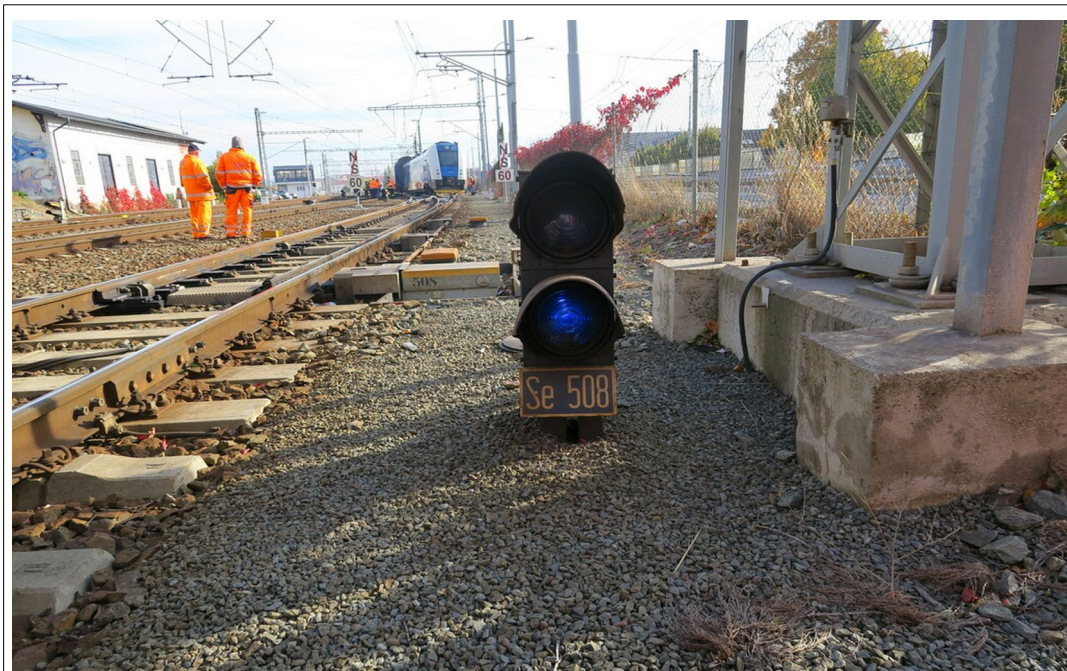
- nerespektování návěsti „Posun zakázán“ seřadovacího návěstidla Se508 železniční stanice Plzeň hlavní nádraží, obvod Jižní Předměstí, strojvedoucím posunového dílu.

- trpasličí návěstidlo typu AŽD 70 se dvěma návěstními svítilnami, označené modrým označovacím štítkem, obsahující bílý nápis „Se508“;
- na seřaďovacím návěstidle Se508, umístěném vpravo přímo vedle SK č. 511a (ve směru jízdy posunového dílu) svítila návěst „Posun zakázán“ (modré světlo);
- návěsti dávané tímto návěstidlem byly při jízdě DV po SK č. 511a viditelné na vzdálenost větší než 100 m.

- **9:39:25 h při rychlosti 37 km.h⁻¹ průjezd čela posunového dílu kolem seřadovacího návěstidla Se508 s návěstí „Posun zakázán“;**
- 9:39:26 h čelo posunového dílu se nacházelo v km 350,120;

Obr. č. 2: Seřadovací návěstidlo Se508 s návěstí „Posun zakázán“

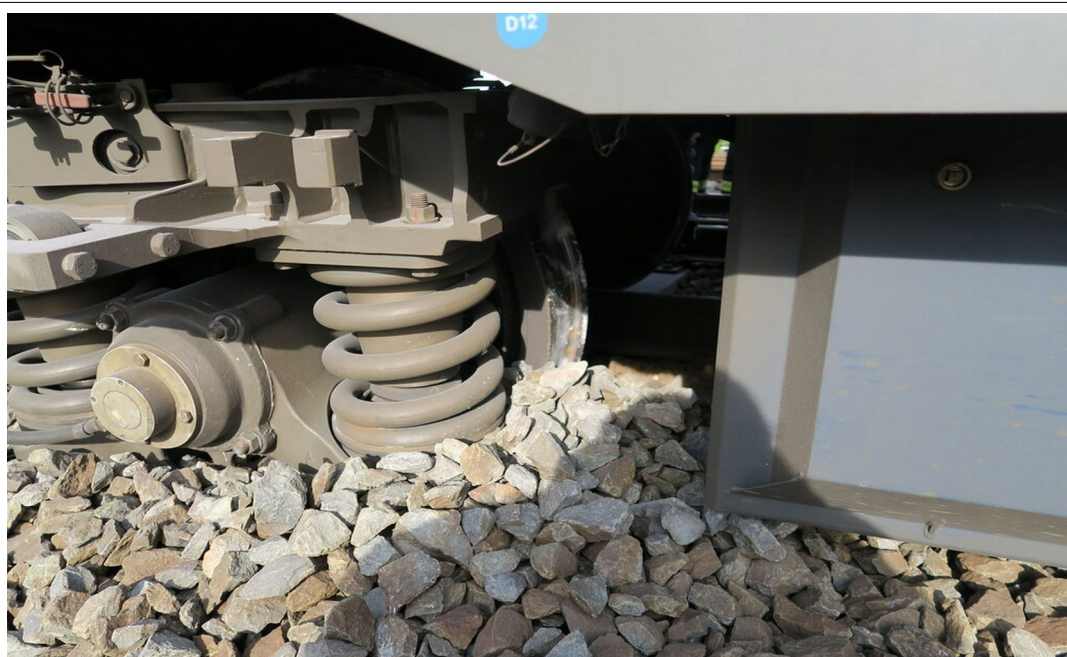
- čtvrtý podvozek (ve směru jízdy) nebyl vykolejen, třetí podvozek (HDV 94 54 1 650 015-1) byl vykolejen vpravo v srdcovce výhybky č. 508 v km 350,052;

- byl poškozen sběrač s izolátory HDV 94 54 1 650 015-1, přechodový měch mezi DV a jízdni plochy kol vykolejeného podvozku;
- ohledáním stanoviště, ze kterého strojvedoucí řídil DV, bylo zjištěno:

- **9:39:32 h při rychlosti 37 km.h⁻¹ vykolejení třetího podvozku posunového dílu v km 350,120, tj. bod „0“;**
- 9:39:33 h po ujetí dráhy 9 m registrace vypnutí hlavního vypínače;

Obr. č. 3: Pohled na vykoležený třetí podvozek
