## **Závěrečná zpráva o výsledcích šetření mimořádné události**

Nezajištěná jízda (ujetí) hnacího drážního vozidla v železniční stanici Lochovice

## **Accident and incident investigation report**

Uncontrolled movement of the diesel railcar at Lochovice station

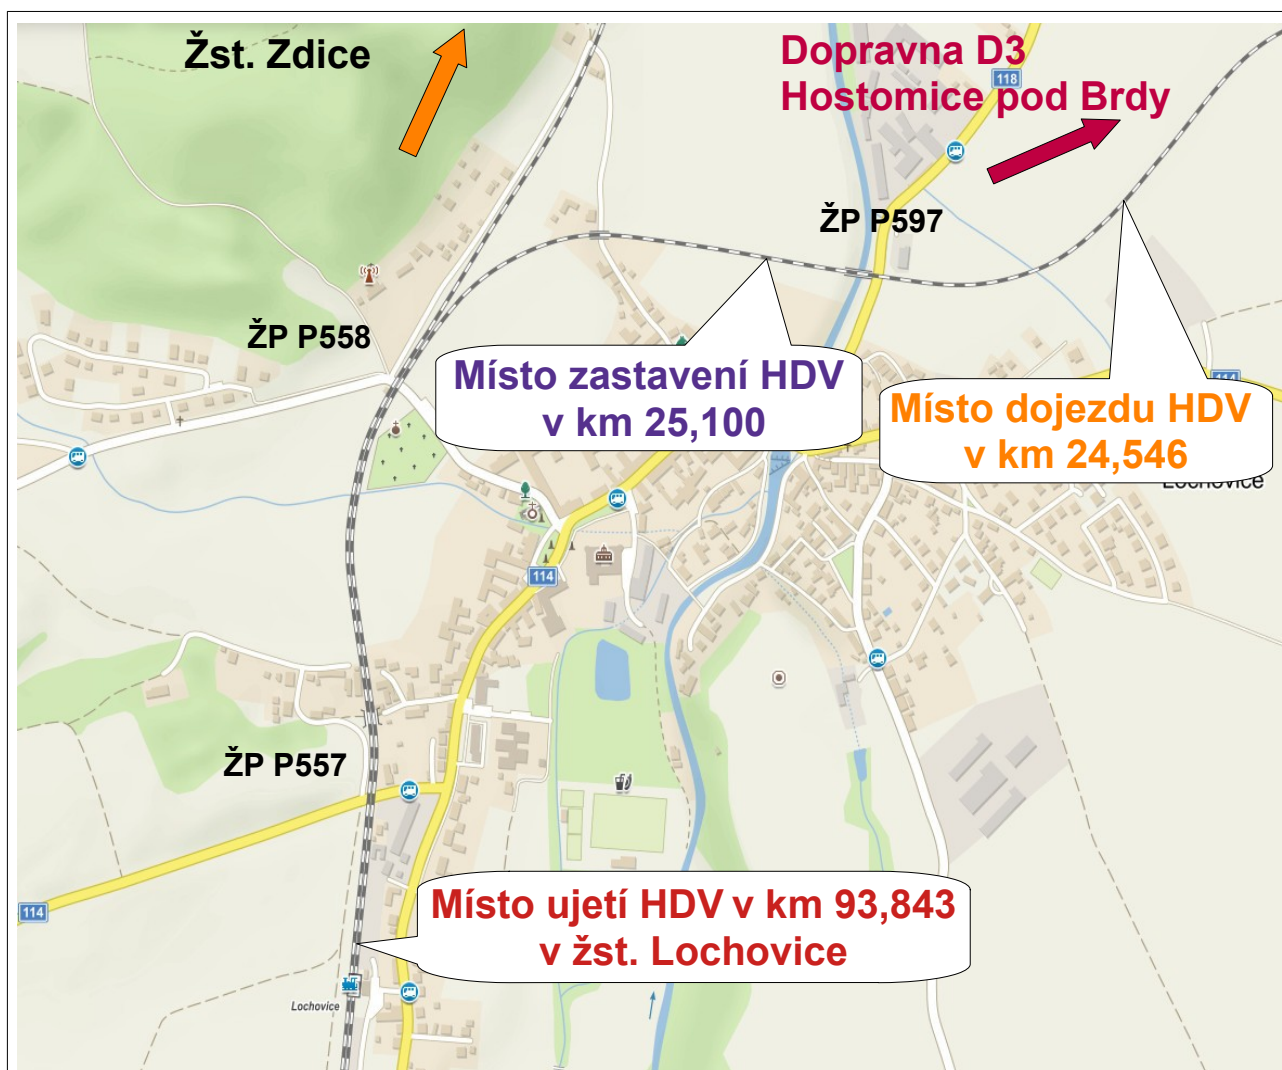
Obr. č. 1: Schéma místa vzniku MU

93,943 a L3 v km 93,646 a podle dokumentace provozovatele dráhy činí její délka 297 m. Místo vzniku MU, tj. nezajištěné jízdy motorového vozu, se nacházelo na SK č. 3 v km 93,843.

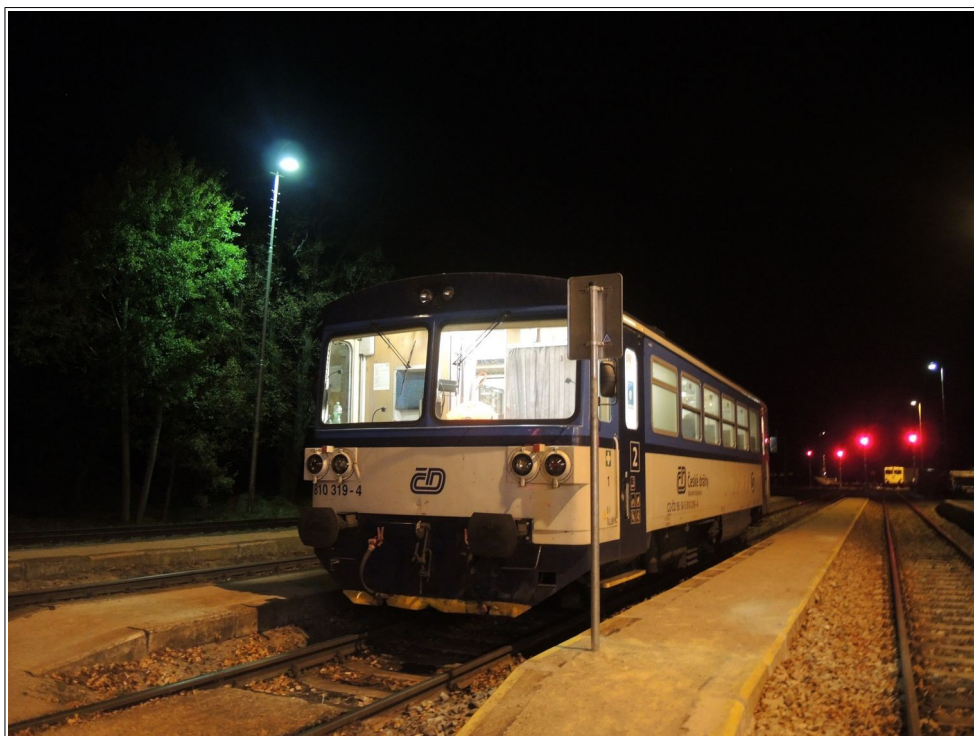
Obr. č. 2: Místo pravidelného zastavení vlaků na SK č. 3 v žst. Lochovice

- v žst. Lochovice bylo na SK č. 3 v km 93,843 zjištěno místo (před návěstí „Místo zastavení“), kde zastavilo přední čelo vlaku Os 27716 a odkud následně došlo k nezajištěné jízdě HDV (viz obr. č. 2);
