## **Závěrečná zpráva o výsledcích šetření mimořádné události**

Střetnutí vlaku Sp 1901 s nákladním automobilem na železničním přejezdu P6433  
mezi železničními stanicemi Sedlejev a Telč

## **Accident and incident investigation report**

Collision of the regional passenger train No. 1901 with a lorry at the level crossing  
No. P6433 between Sedlejev and Telč stations

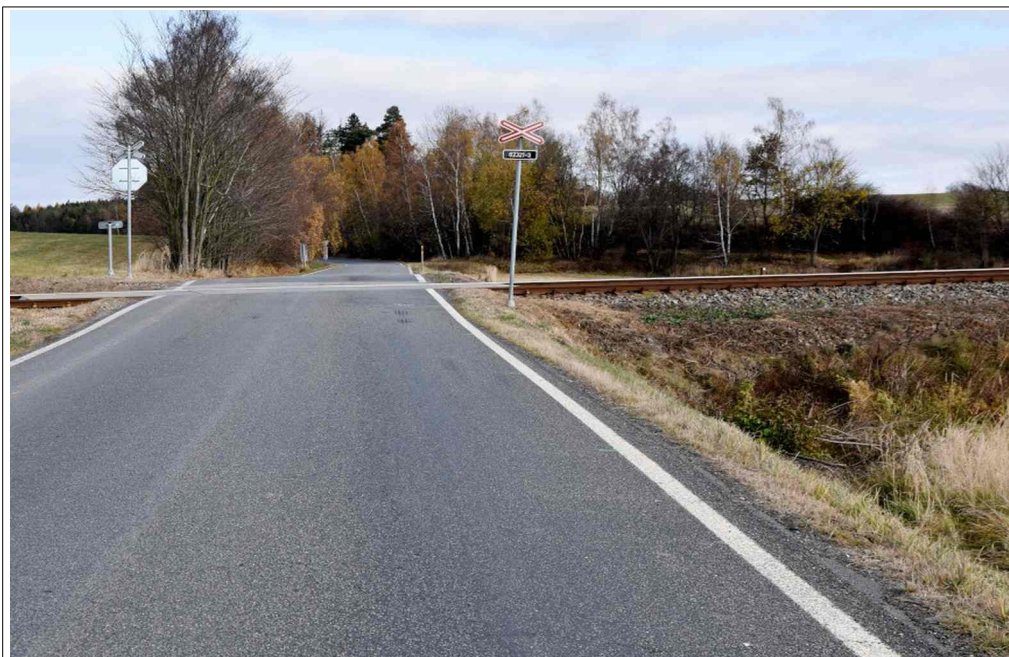
- naměřená skutečná hodnota  $L_p$  ve směru jízdy vlaku od žst. Telč vlevo a vpravo byla 250 m;
- viditelnost svislého dopravního značení (VK a P6 „Stůj, dej přednost v jízdě!“) pro bezpečné zastavení řidiče před přejezdem (délka rozhledu pro zastavení  $D_z$ ) byla z obou stran přejezdu delší než požadovaných 25 m;

Obr. č. 2: Výhled na VK z rozhledové délky pro zastavení ( $D_z$ ) ve směru jízdy NA.  
Zdroj: DI

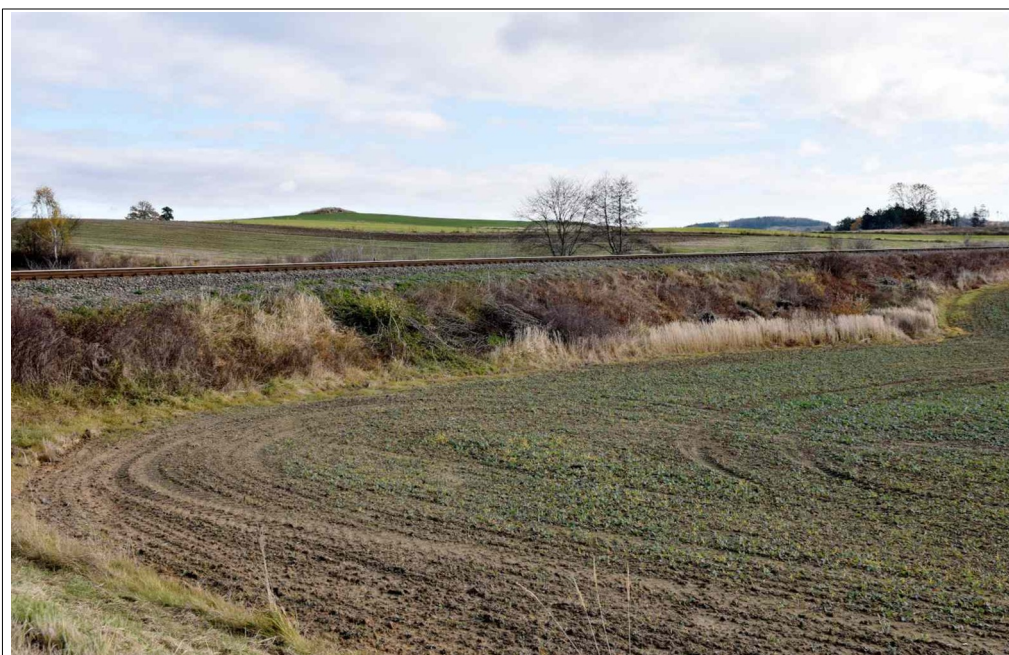
- naměřená skutečná hodnota délky rozhledu pro řidiče  $L_r$  vlevo od žst. Sedlejev, měřená ze vzdálenosti  $D_z$ , byla více než 200 m;
- naměřená skutečná hodnota  $L_r$  vpravo od žst. Telč, měřená ze vzdálenosti  $D_z$ , byla více než 200 m;

Obr. č. 3: Rozhledová délka pro silniční vozidlo ( $L_r$ ) ze směru jízdy vlaku. Zdroj: DI

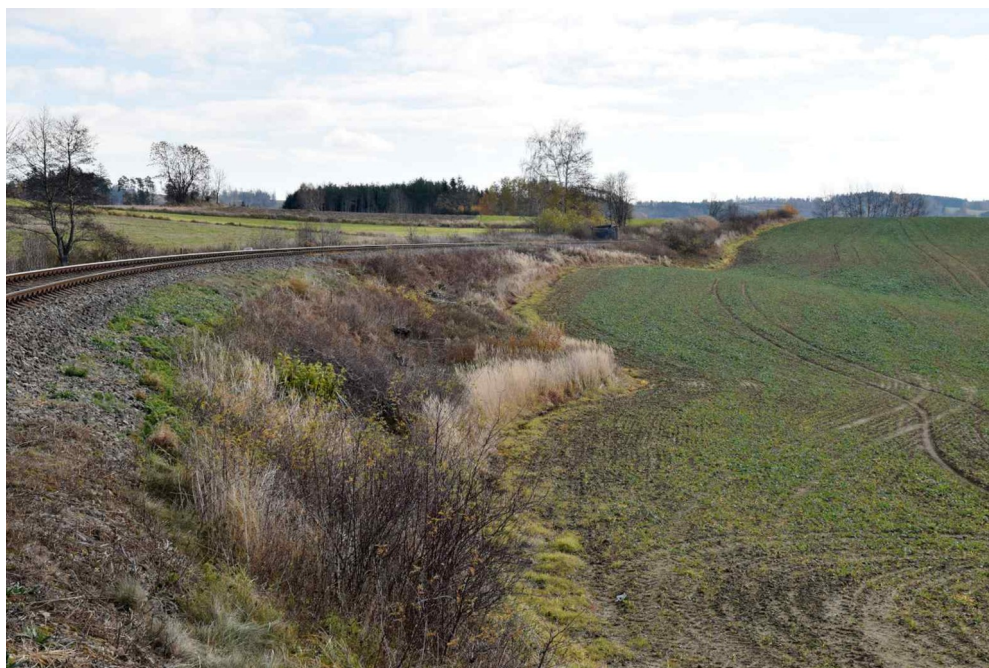
- naměřená skutečná hodnota  $L_p$  ve směru jízdy vlaku od žst. Sedlejšov vlevo a vpravo byla 230 m;

- unsuitable all four limits of visibility for the slowest road vehicle ( $L_p$ );
- incorrect placement of warning signal device „Whistle post“ in the direction of the train movement from Sedlejev station;
- unsuitable widths of both flangeway at level crossing for the passage of the wheel flanges of the rolling stocks;
- the application of the speed for the slowest road vehicle  $V_{sn} 10 \text{ km.h}^{-1}$  from one side of the level crossing in contradiction of the conditions justifying it.

Obr. č. 4: Rozhledová délka pro nejpomalejší silniční vozidlo ( $L_p$ ) ze směru jízdy vlaku.  
Zdroj: DI

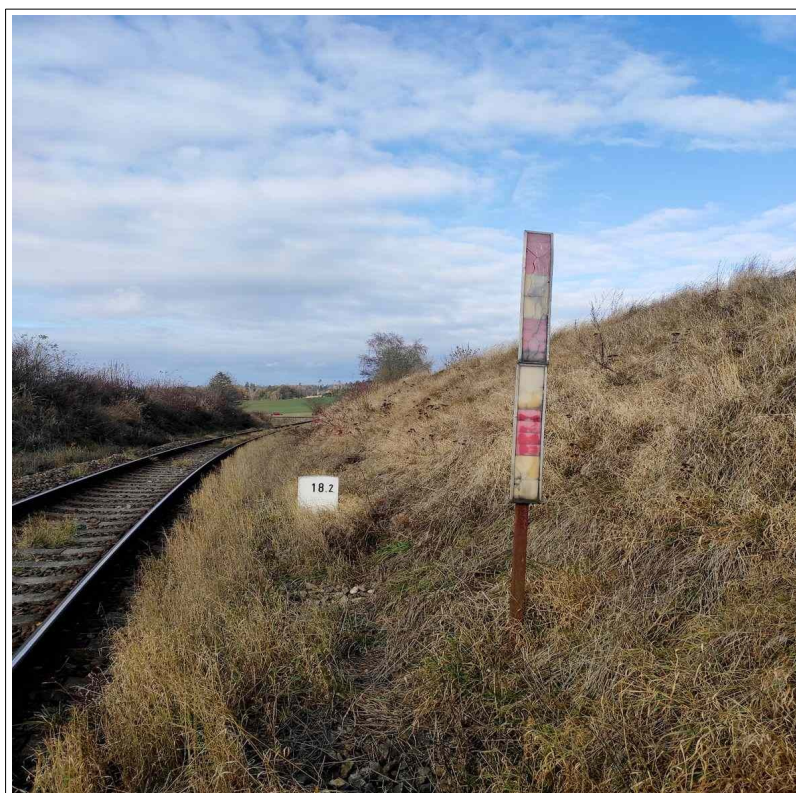
- stanovená rychlost jízdy DV přes přejezd byla z obou stran 50 km.h<sup>-1</sup>;
- ve vzdálenosti 300 m před přejezdem ve směru jízdy vlaku od žst. Sedlejev bylo umístěno výstražné návěstidlo s návěstí „Pískejte“ (dále „Výstražný kolík“). Toto návěstidlo bylo poškozené, ne však do stavu, který by omezoval jednoznačné vnímání dávané návěsti;

Obr. č. 5: „Výstražný kolík“ ve směru jízdy vlaku.  
Zdroj: DI
