The Rail Safety Inspection Office

Závěrečná zpráva o výsledcích šetření mimořádné události

Srážka hnacího drážního vozidla jedoucího jako posun mezi dopravami s uvázlým vlakem Pn 62054 mezi železničními stanicemi Český Těšín a Albrechtice u Českého Těšína

Collision of the locomotive moving as shunting between operating control points with the stuck freight train No. 62054 between Český Těšín and Albrechtice u Českého Těšína stations

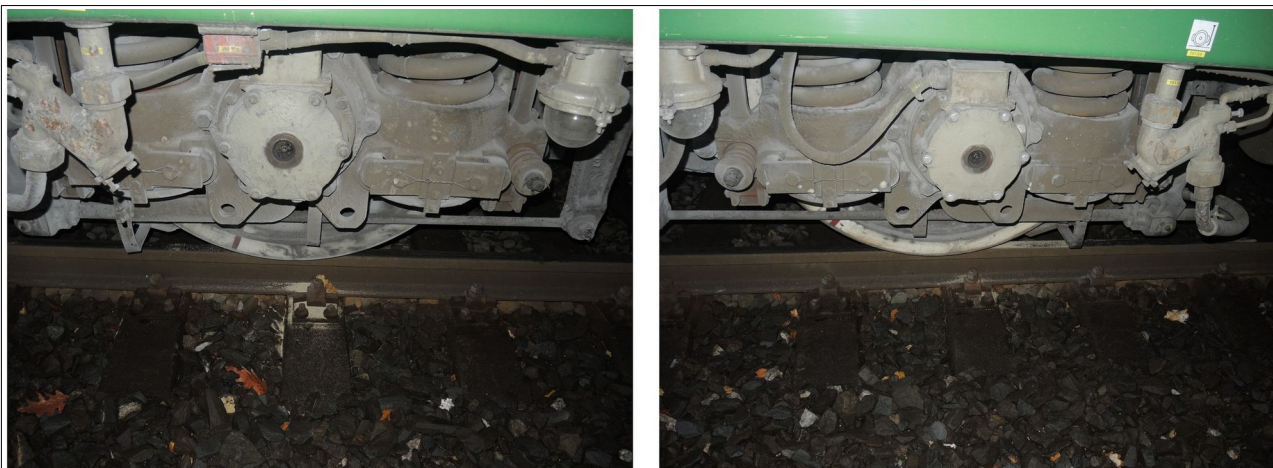
- vizuální prohlídkou **nebyly** na temenech levého a pravého kolejnicového pásů ani na železničním svršku TK č. 2:
 - **ve směru jízdy PMD až po místo srážky zjištěny žádné stopy použití pískovacího zařízení dvoudílného HDV 131.043-2/131.044-0.** Výjimkou byl křemičitý písek vysypaný na oba kolejnicové pásy, jejich upevňovadla a pražce v okolí konců všech písečnickových trubek pískovacího zařízení dvoudílného HDV. Písek se vysypal z písečnickových kolen a pískovacích hadic zakončených trubkami následkem rázu vzniklého při srážce (viz Obr. č. 2).

Obr. č. 2: Pohled na křemičitý písek vyspaný následkem rázu vzniklého při srážce v okolí písečnickových trubek pískovacího zařízení před levým kolem 1. nápravy a za levým 2. nápravou HDV vedoucí sekce.

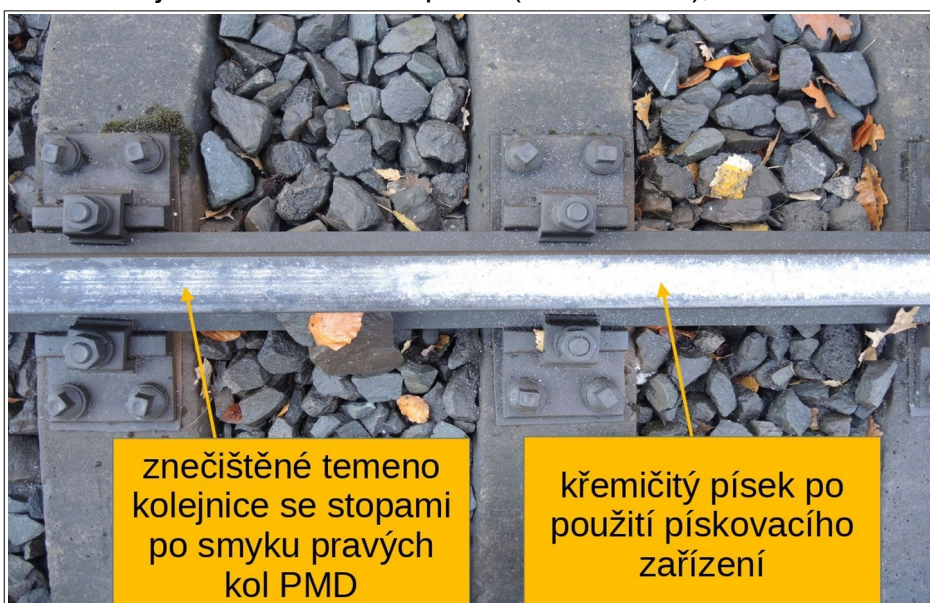
Po udělení souhlasu s uvolněním dráhy inspektorem DI (viz níže) byla dvoudílným HDV 131.043-2/131.044-0 uskutečněna jízda z místa vzniku MU zpět do žst. Albrechtice u ČT. Z důvodu poškození HDV vedoucí sekce 131.043-2 byla pro jízdu zpět do žst. Albrechtice u ČT využita trakce pouze HDV původně koncové sekce 131.044-0, kdy HDV sekce 131.043-2 (o hmotnosti 84,5 t) bylo dopravováno jako nečinné. Protože jízda PMD zpět z místa vzniku MU byla vedena zpočátku do stoupání až 8,1 ‰, a to po nadále vlhkých a nánosem rozježděného biologického materiálu (listů) znečištěných kolejnicích, použil strojvedoucí pro zlepšení adhezního tření mezi kolejnicemi a koly pískovací zařízení HDV. Po odjezdu PMD byla od místa použití pískovacího zařízení temena obou kolejnicových pásů TK č. 2 pokryta souvislou vrstvou částečně rozjetého křemičitého písku (viz Obr. č. 3),

Obr. č. 3: Pohled na místo začátku použití pískovacího zařízení při jízdě PMD z místa vzniku MU zpět do žst. Albrechtice u ČT.

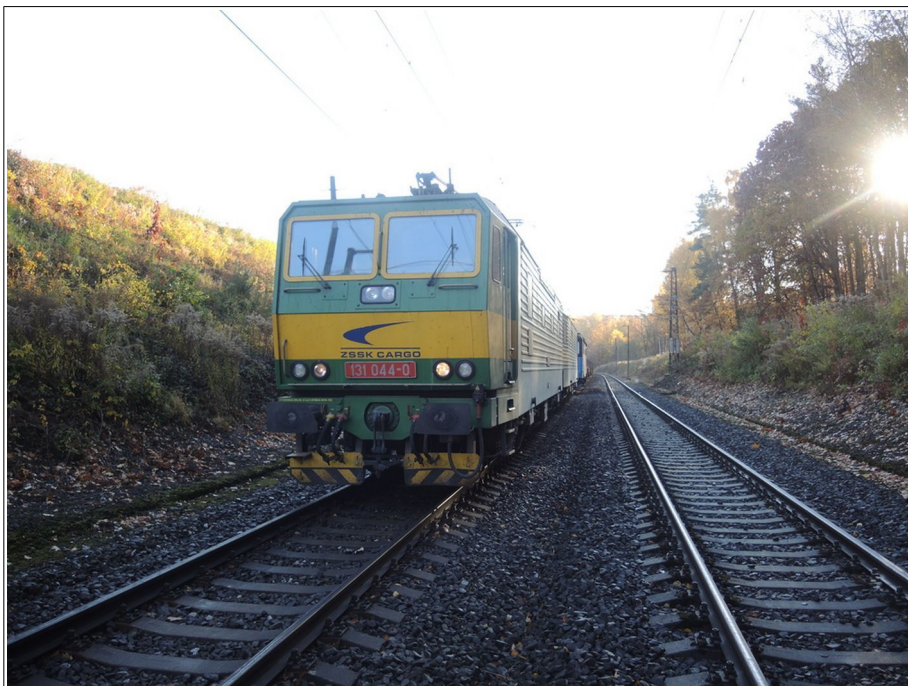
Obr. č. 5: Celkový pohled na místo MU od žst. Albrechtice u ČT.

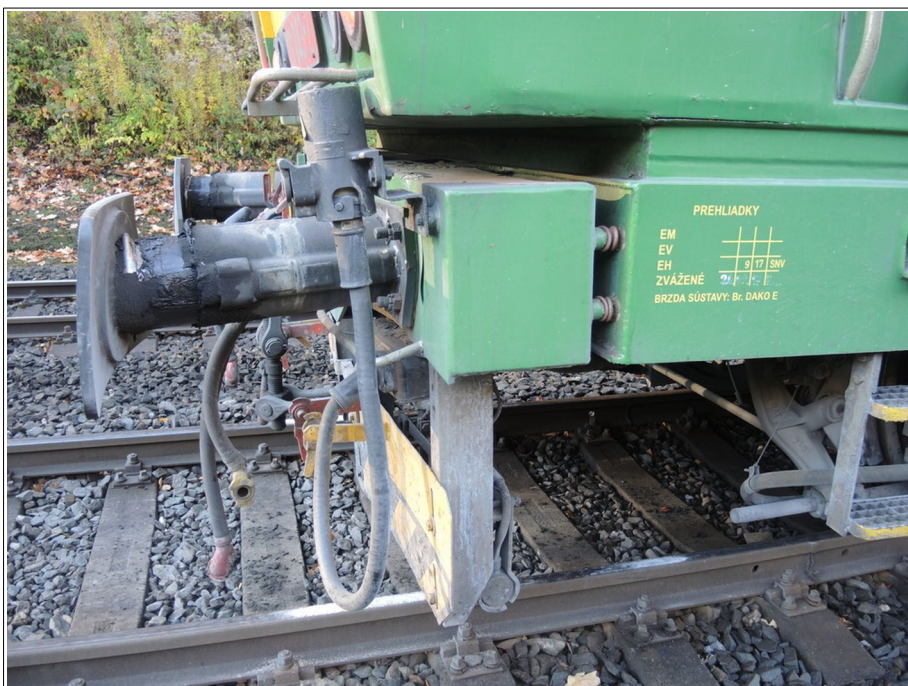
- následkem srážky byl na vedoucí sekci HDV poškozen přední (deformační) čelník, oba přední nárazníky, zadní nárazník, obvod ovládání odpojovačů sběračů a uzemňovače, což mělo za následek nemožnost obsluhou příslušných ovládacích prvků HDV navodit stav pro bezpečný vstup do strojovny lokomotivy – neuzavřel se obvod napájení elektromagnetických západek vstupu do strojovny Y201. Na obou sekcích dvoudílného HDV byly posunuty skříňe rozjezdových (brzdových) odporů HDV.

Obr. č. 6: Pohled na deformované nárazecí ústrojí a deformovaný přední (deformační) čelník HDV vedoucí sekce 131.043-2 po srážce s uvázlým vlakem Pn 62054.

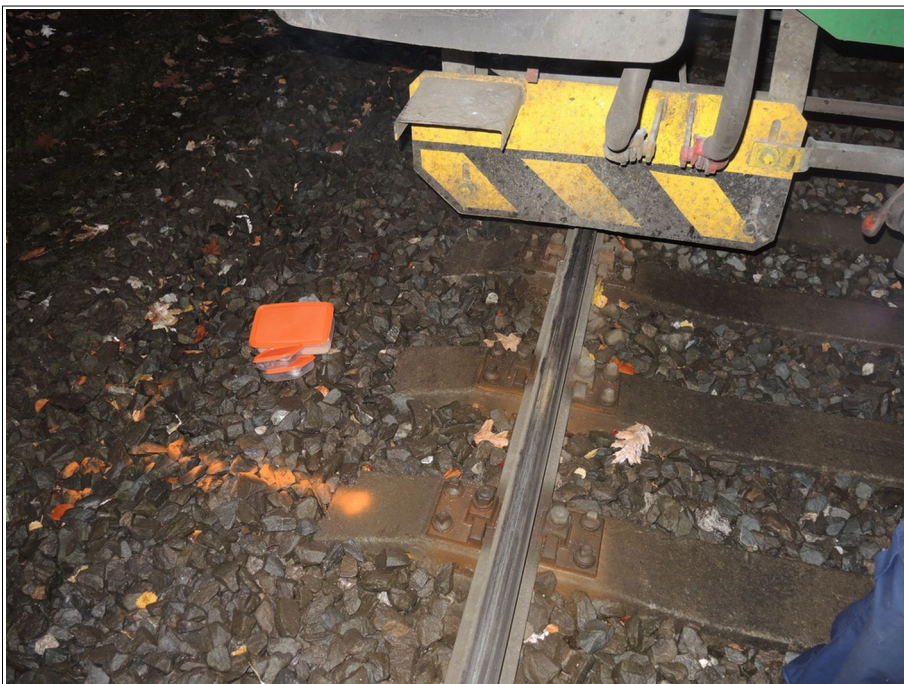
Obr. č. 7: Pohled na temeno kolejnice za čelem HDV koncové sekce 131.044-0.
Zdroj: DI

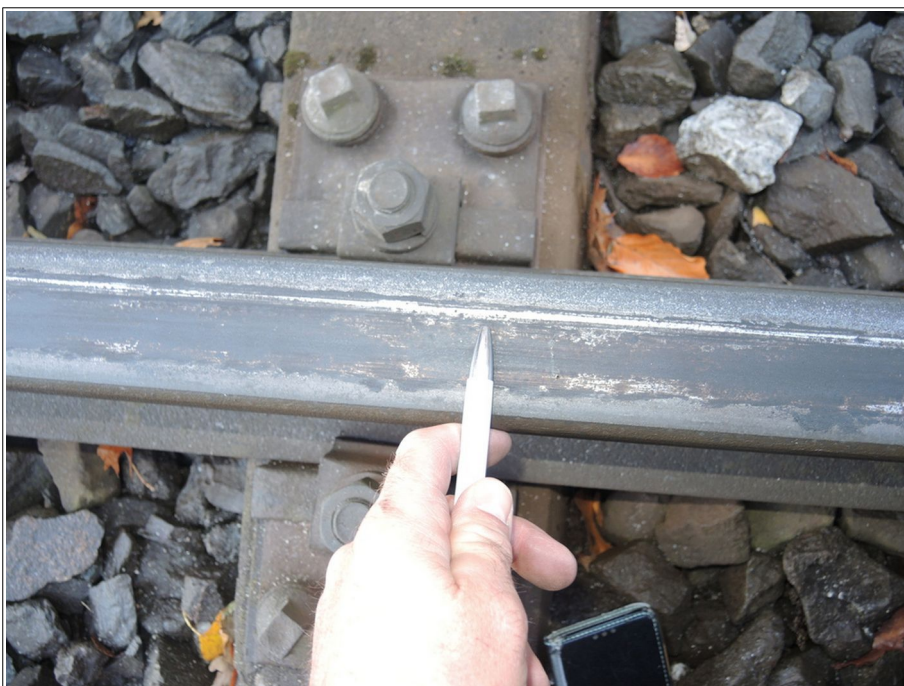
- snížení součinitele adheze potřebného pro zastavení posunu mezi dopravnami na traťové koleji č. 2 Český Těšín – Albrechtice u Českého Těšína nánosem rozježděného biologického materiálu (listí) na temenech hlav obou kolejnicových pásů, při spolupůsobení atmosférické vlhkosti v době vzniku mimořádné události.

- na temenech obou kolejnicových pásů TK č. 2 a na nich rozježděném biologickém materiálu byly od km 7,208 až po místo srážky v km 6,758, tzn. ze vzdálenosti 450 m před místem srážky DV, zjištěny souvislé podélné rýhy svědčící o smýkání kol po kolejnicích. Před km 7,208 se podélné rýhy na temenech obou kolejnicových pásů vyskytovaly nesouvisle, přičemž ohledáním nebylo možné jednoznačně určit, zda vznikly v době jízdy daného PMD, nebo někdy dříve. Proto byl v době ohledání km 7,208 určen za místo 1. nepochybné stopy po jízdě smykem [přesné místo začátku jízdy smykem bylo určeno vyhodnocením dat zaznamenaných záznamovým zařízením umístěným na HDV PMD (viz bod 3.1.7 této ZZ)];

Obr. č. 8: Detailní pohled na rozježděný biologický materiál a na viditelnou stopu po smyku HDV 131.044-0/131.043-2 na temeni kolejnice TK č. 2.
