Závěrečná zpráva o výsledcích šetření mimořádné události

Střetnutí vlaku Os 7153 s nákladním automobilem s následným vykolejením na
železničním přejezdu P4073 mezi železničními stanicemi Letohrad
a Jablonné nad Orlicí

Accident and incident investigation report

Collision of the regional passenger train No. 7153 with a lorry and consequent
derailment at the level crossing No. P4073 between Letohrad
and Jablonné nad Orlicí stations

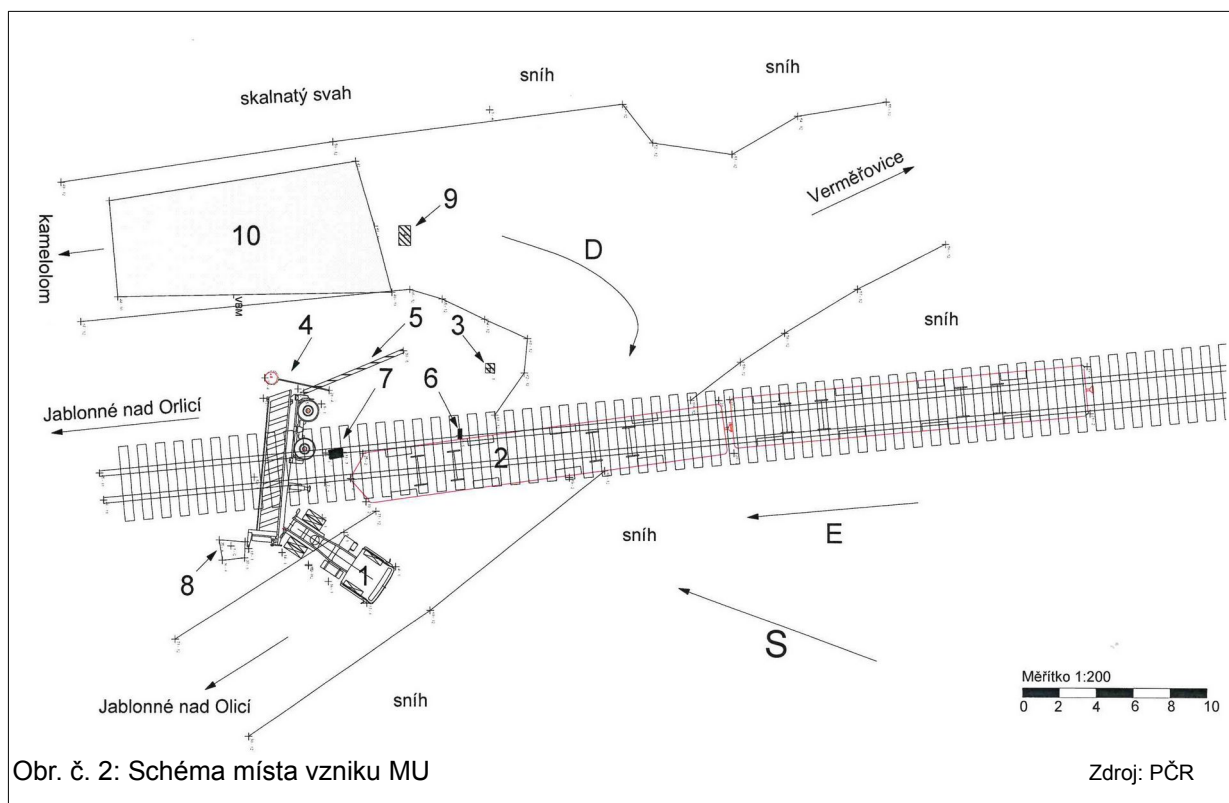
- 1 – NA zn. DAF
- 2 – vlaková souprava
- 3 – základ poškozeného výstražníku
- 4 – poškozená svislá dopravní značka
- 5 – poškozená závora PZZ
- 6 a 7 – brzdové obložení z kol návěsu
- 8 – betonový základ sloupu trakčního vedení
- 9 – část výstražného PZZ
- 10 – účelová komunikace od kamenolomu

- tahač NA byl svou zadní částí sunutý společně s návěsem a přední část byla stočena proti směru jízdy vlaku;
- při převrácení návěsu a jeho sunutí před vlakem došlo na pravé straně od koleje k uražení stožáru PZZ, na kterém byly umístěny dva výstražníky, a to bezprostředně nad základem. Jeho části se nacházely pod převráceným návěsem, zlomená závora se opírala o NA;

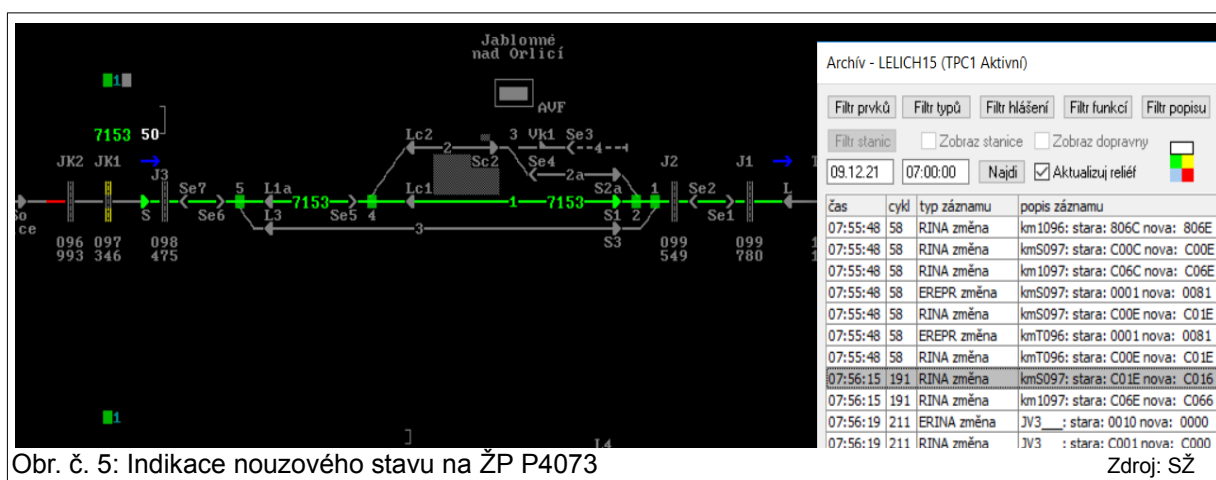
Obr. č. 5: Indikace nouzového stavu na ŽP P4073

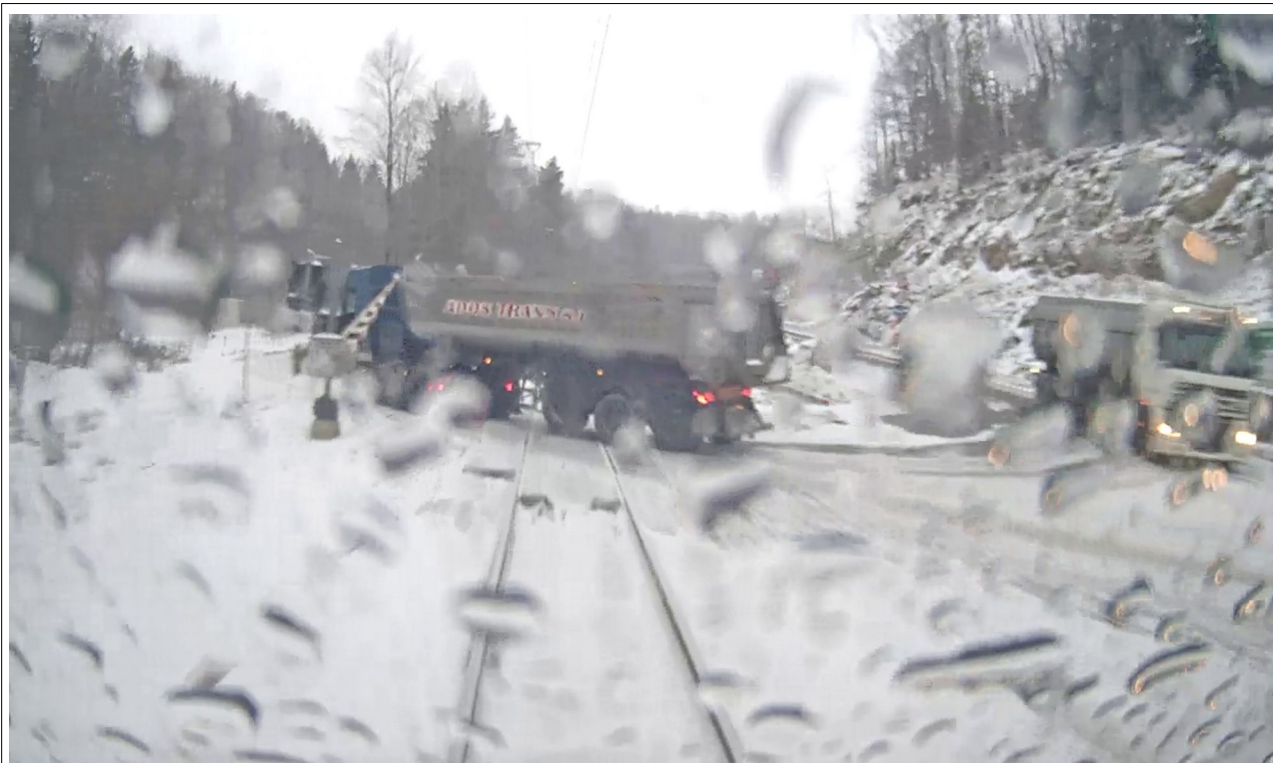
Vlak Os 7153 odjel ze zastávky Verměřovice v čase 7:54:25 h. Strojvedoucí tohoto vlaku dodržel nejvyšší dovolenou rychlost a na ŽP P4073, na kterém již stál NA, měl výhled po výjezdu z levostranného oblouku na vzdálenost cca 130 m před místem střetnutí. Na stojící NA i na osobu mávající na něj reagoval bezprostředně po jejím spatření zavedením rychločinného brzdění, zahoukáním a následně opustil kabinu strojvedoucího do prostoru pro cestující, kde stihl ještě varovat cestující oznámením: „*Držte se, auto na přejezdu*“. Vzhledem ke krátké vzdálenosti se mu již nepodařilo vlak zastavit a zabránit střetnutí. Vlak Os 7153 narazil čelem do střední části návěsu a převrátil ho na bok. V důsledku toho došlo k sunutí návěsu, částečnému vysypání nákladu a k vykolejení předního podvozku oběma nápravami. Vzhledem k tomu, že na konstrukci ŽP a za ním nebyly nalezeny stopy jízdy kol ve vykolejeném stavu, je zřejmé, že při nárazu byla přední část vlaku až do zastavení nadnesená návěsem a poté odražena zpět. Vlak zastavil po střetnutí čelem ve vzdálenosti 12 m za středem ŽP, a to v km 97,358.

Obr. č. 8: Snímek ze záznamu kamery umístěné na čele DV vlaku Os 7153. Pohled na ŽP P4073 a uvážený NA těsně před střetnutím
Zdroj: LET, úprava DI

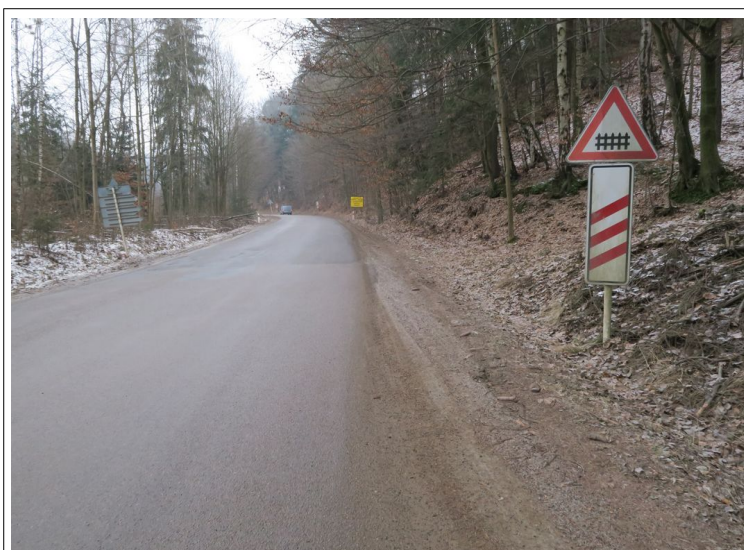
Obr. č. 9: Silniční značení ve směru jízdy od obce Bystřec

Vzdálenosti 80 m a 160 m nelze v tomto případě dodržet z důvodů dlouhého bočního výjezdu z provozované skládky, na kterou navazuje úzký most přes řeku Orlici. Dopravní značka A31a pak vychází do pracovního prostoru a průjezdu místním kamenolomem.

Uvedená zjištění ohledně dopravního značení neměla příčinnou souvislost ani vliv na vznik MU a byla projednána se správcem pozemní komunikace, který DI sdělil, že situaci prověří.

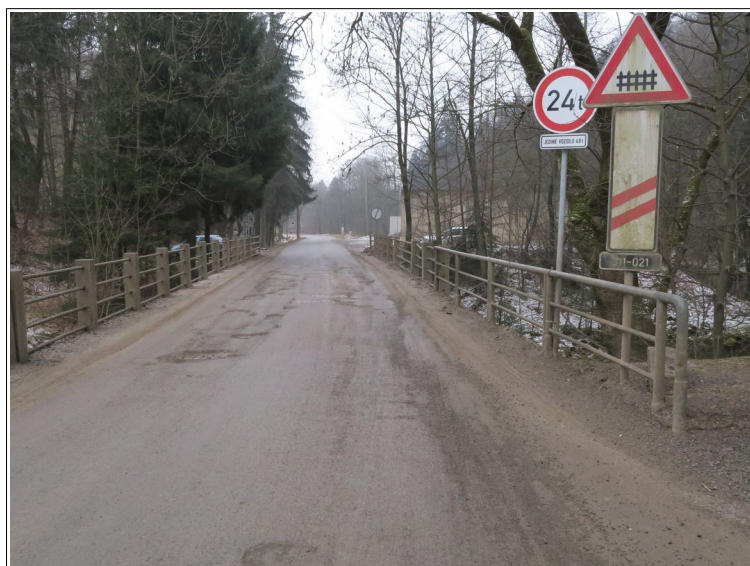
Dopravní značení na silnici II. třídy č. 311 ze směru od obce Jablonné nad Orlicí (vlevo ve směru jízdy vlaku Os 7153) bylo viditelné, ale také bylo umístěno v rozporu s TP 65. Dopravní značky byly umístěny:

- A31a nebyla před ŽP instalována;
- A31b společně se značkou A29 ve vzdálenosti 168 m před ŽP;
- A31c ve vzdálenosti 59 m před ŽP.

Obr. č. 10: Silniční značení ve směru jízdy od obce Jablonné nad Orlicí

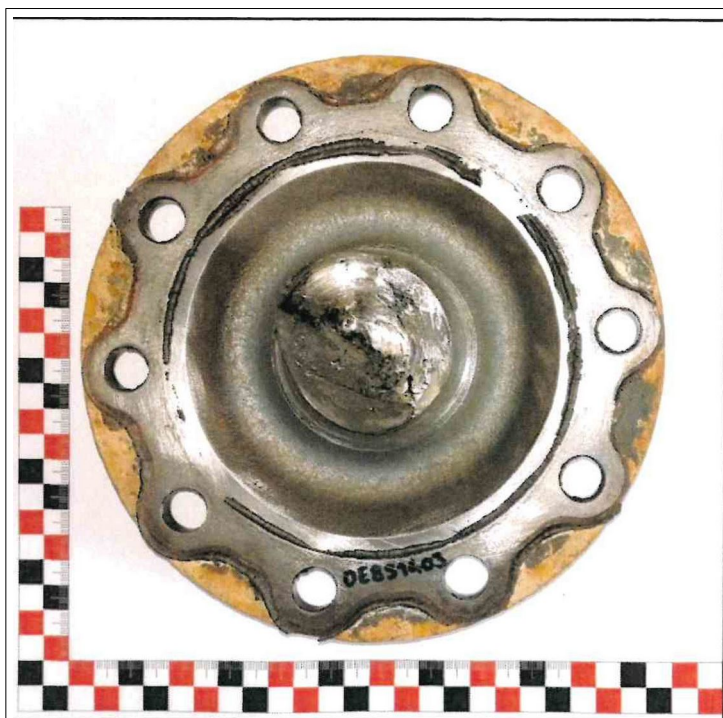
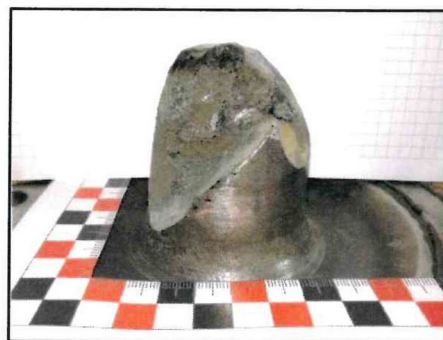
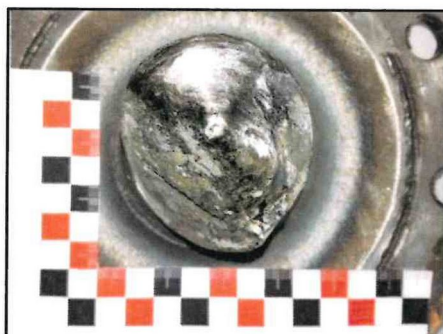
Poškození levého hnacího hřídele mohlo vzniknout při rozjezdu vozidla za současného stáčení naložené nákladní soupravy vpravo do prostoru ŽP v případě, že uzávěrka diferenciálu byla aktivní. Podle příručky řidiče vozidla značky DAF, lze uzávěrku diferenciálu použít pouze při jízdě po měkkém nebo kluzkém povrchu vozovky, nikdy na pevném povrchu. Z výše uvedeného důvodu však nesmí být uzávěrka diferenciálu použita ani v případě průjezdu vozidla zatáčkou. Lze tedy uzavřít, že příčinou poškození levého hnacího hřídele mohla být materiálová vada, jejíž výskyt nebylo možno na základě bližší fraktografické analýzy z důvodu zhmoždění lomové plochy hřídele vyloučit, nebo nesprávná technika jízdy řidiče v případě, že by při rozjezdu vozidla za současného stáčení naložené nákladní soupravy vpravo do prostoru kolejíště ponechal zapnutou uzávěrku diferenciálu...

Odpověď: Příčinou poškození levého hnacího hřídele mohla být materiálová vada, jejíž výskyt nebylo možno na základě bližší fraktografické analýzy z důvodu zhmoždění lomové plochy hřídele vyloučit, nebo nesprávná technika jízdy řidiče v případě, že by při rozjezdu vozidla za současného stáčení naložené nákladní soupravy vpravo do prostoru kolejiště ponechal zapnutou uzávěrku diferenciálu. Na snímcích zachycujících stav panelu sdružených přístrojů v čase ohledání vozidla příslušníky PČR nebyl sdělovač uzávěrky diferenciálu dokumentován jako aktivní a ani z výpovědi řidiče nevyplynulo, že by s uzávěrkou nějakým způsobem manipuloval.

Obr. č. 11: Poškození levé hnací hřídele tahače NA

Z posudku je zřejmé, že důvodem uvážnutí NA v prostoru ŽP bylo poškození levého hnacího hřídele. Příčinou této závady mohla být materiálová vada, jejíž výskyt nebylo možné na základě bližší fraktografické analýzy z důvodu zhmoždění lomové plochy hřídele vyloučit.
