## **Závěrečná zpráva o výsledcích šetření mimořádné události**

Střetnutí vlaku Os 14901 s nákladním automobilem na železničním přejezdu P7054  
s následným vykolejením mezi železničními stanicemi Rožná a Bystřice nad  
Pernštejnem

## **Accident and incident investigation report**

Collision of the regional passenger train No. 14901 with a lorry at the level crossing  
No. P7054 with consequent derailment between Rožná and Bystřice nad  
Pernštejnem stations

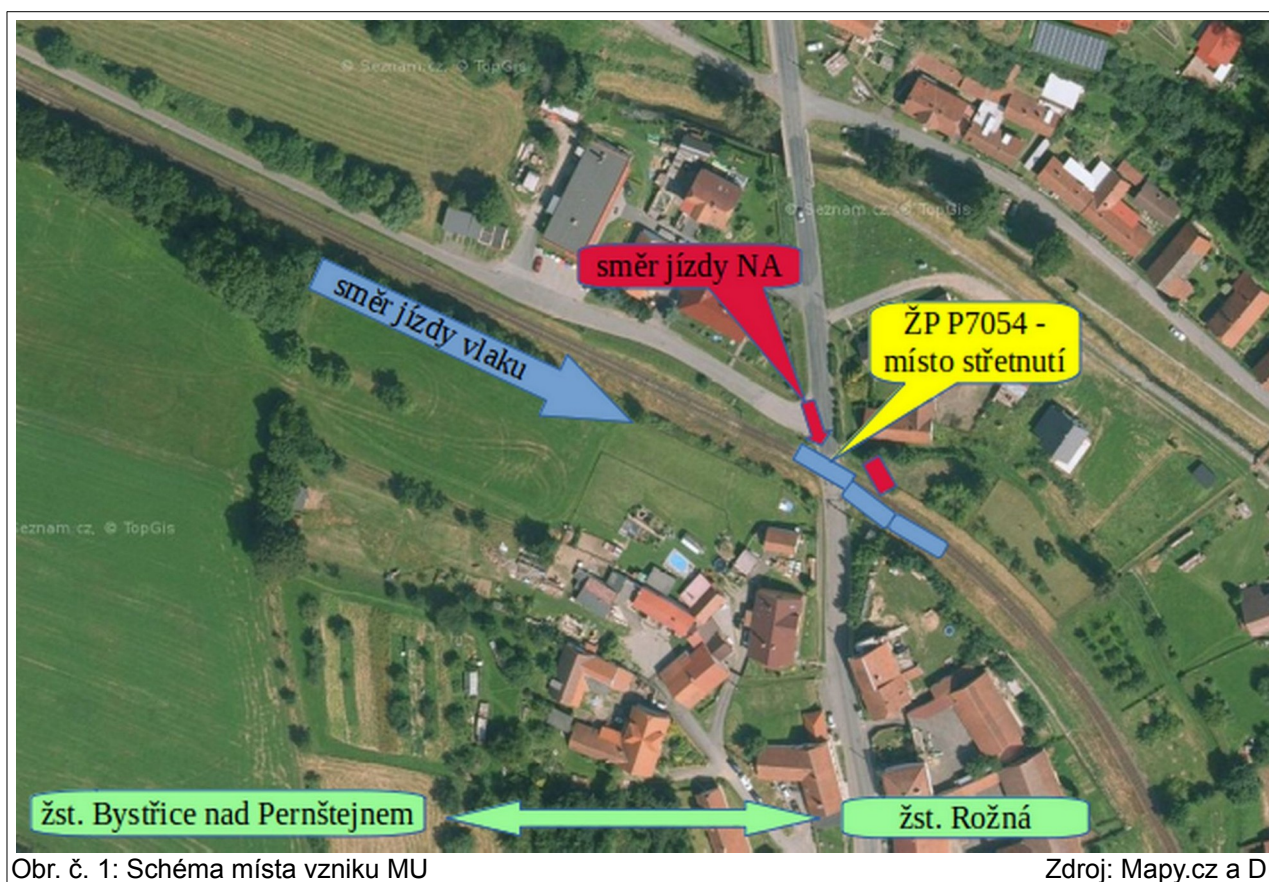
Obr. č. 1: Schéma místa vzniku MU

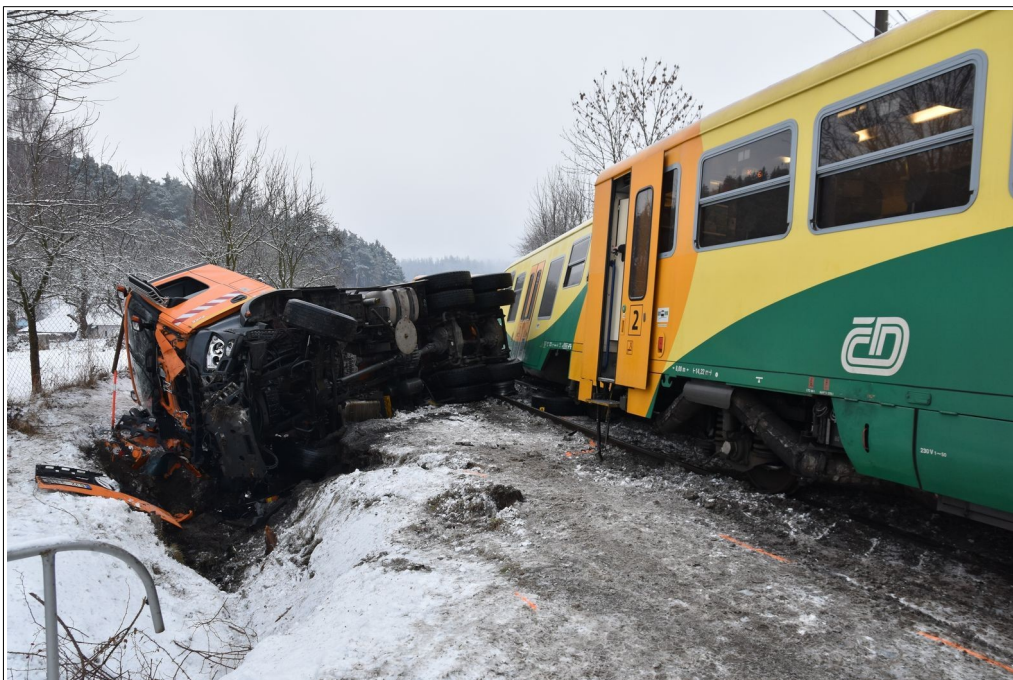
- NA tov. zn. Mercedes Benz Actros 3344 AK r. z. 6J2 3118 v provedení pro údržbu vozovek ležel převrácený na pravý bok přední částí (kabinou) v odvodňovacím příkopu vedle trati, zadní část vozidla zasahovala do koleje. Odlomené trosky NA se nacházely v jeho bezprostředním okolí. Pravá zadní pneumatika NA ležela „vyszuta“ mezi kolejnicemi pod vloženým DV. Kabina vozidla i s radlicí na sněh byla srážkou totálně zničena. V korbě NA se nacházel inertní posypový materiál, který byl po převrácení vozidla zčásti vysypán do příkopu.

Obr. č. 2: Pohled na převrácený NA a konečné postavení vlaku po MU

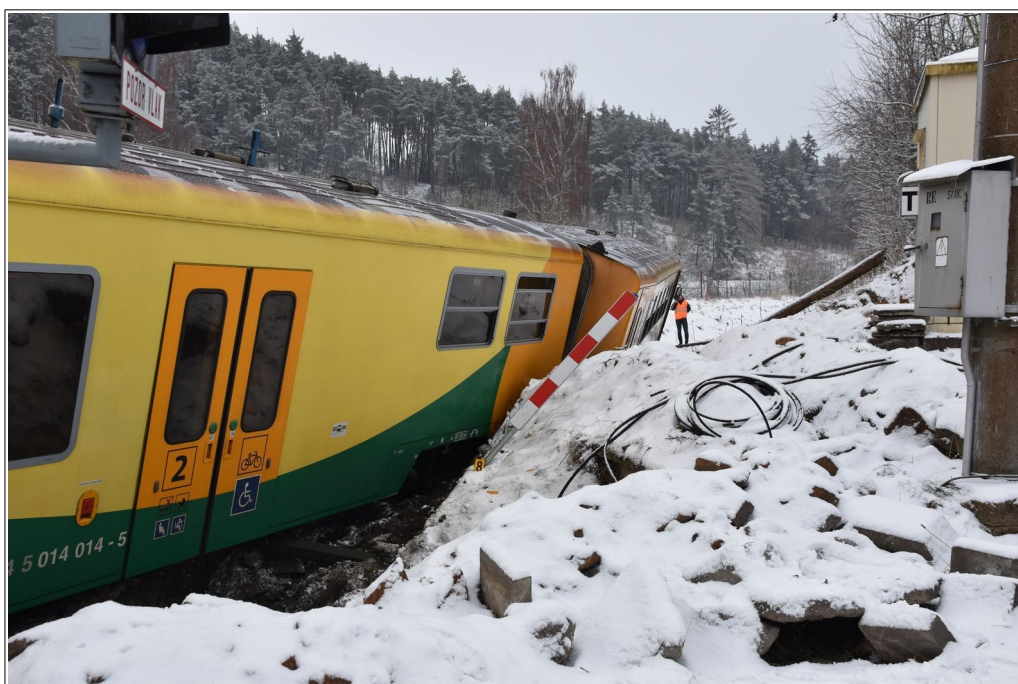
- na vykolejeném HDV 814 228-3 v čele vlaku byla patrná poškození následujících částí: čelní pluh, čelní sklo, čelní (šedý) laminát, laminát kabiny strojvedoucího u levého bočního okna, skleněná výplň levého bočního okna kabiny strojvedoucího, levý nárazník 1. podvozku, levý a pravý nárazník 2. podvozku, trhlinka šikmé výztuhy hlavního rámu, táhlo podélného vedení 1. podvozku, destrukce levého boku HDV včetně rámu a zkroucení skříně, lak skříně, rám a skleněná výplň 4. levého okna v prostoru pro cestující, spojkové kohouty, houkačky, levé a pravé pískování, ruční brzda, výfukové potrubí, uložení rámu chladičů vzduchu a vody, uložení brzdového rozvaděče, spodní plenty, elektrické a pojistkové skříně pod rámem HDV, uchycení přechodového měchu do dalšího DV;

- na vykolejeném vloženém DV byla patrná poškození následujících částí: destrukce čelníku hlavního rámu a skříně u 2. podvozku, levý a pravý nárazník 2. podvozku, uchycení přechodového měchu do dalšího DV u 2. podvozku, nástupní dveře, skleněná výplň přepážky rozhraní nástupního prostoru a prostoru pro přepravu cestujících, deformace příčky buňky WC včetně zkřížených dveří, ruční brzda, spodní plenty, lak skříně;

Obr. č. 3: Pohled na vykolejená DV ze strany ŽP od centra obce Rožná
