The Rail Safety Inspection Office

Accident and incident investigation report

Collision of the freight train No. 43404 with the freight train No. 52479 and
consequent derailment at Prosenice station

č. j.: 6-127/2022/DI

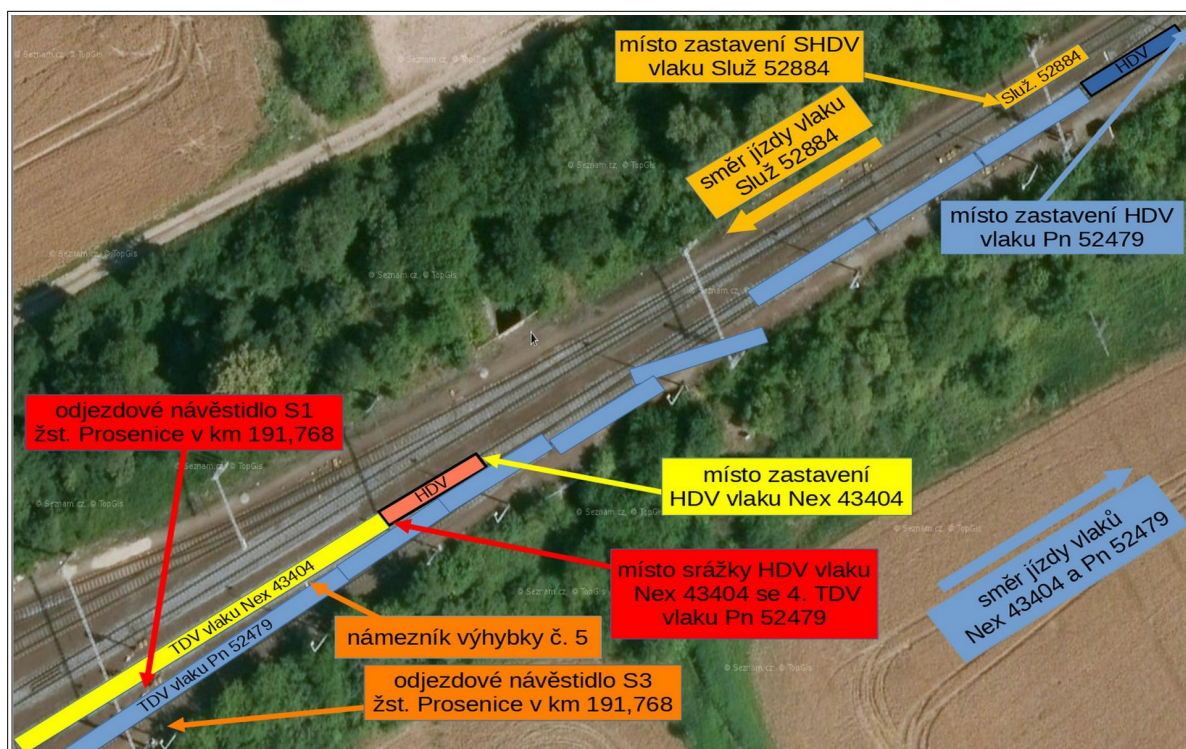
Obr. č. 2: Schéma místa vzniku MU na lipnickém zhlaví žst. Prosenice

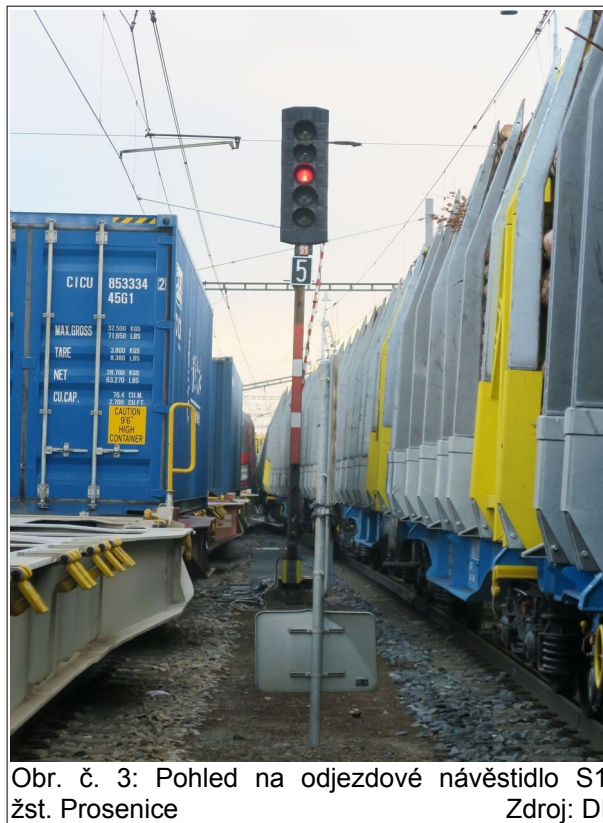
- návěst „Stůj“ návěstěná odjezdovým návěstidlem S1 žst. Prosenice byla ze SK č. 1 žst. Prosenice viditelná na vzdálenost 800 m;

Obr. č. 3: Pohled na odjezdové návěstidlo S1 žst. Prosenice

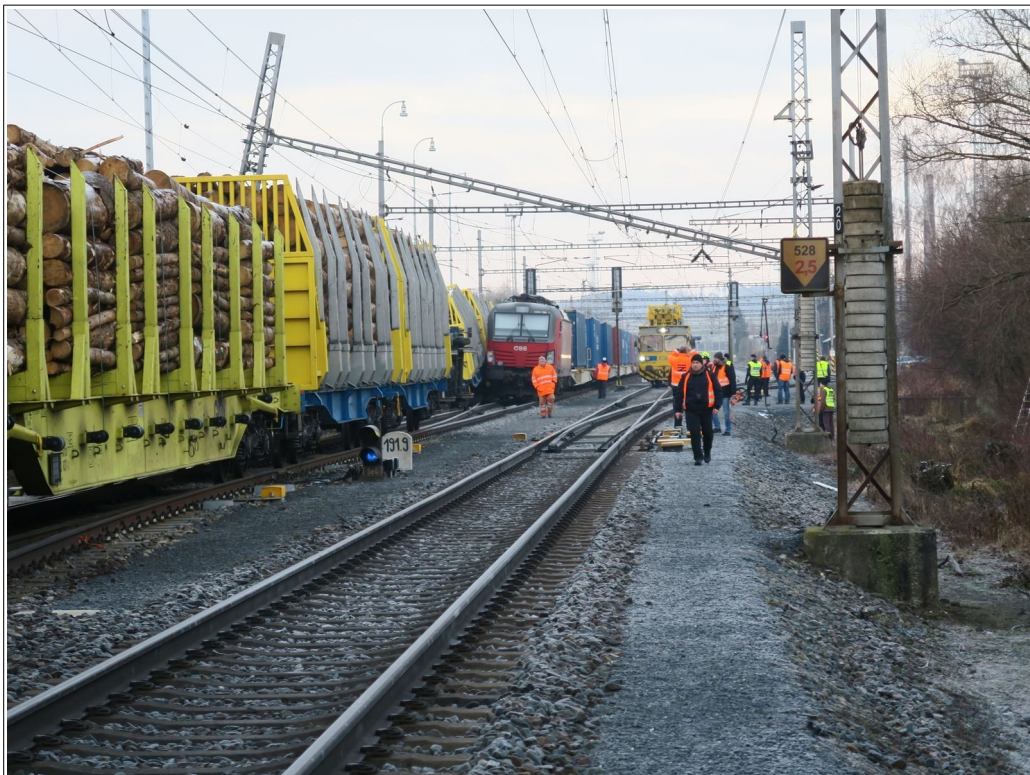
- následkem vzniku MU byl poškozen a směrově deformován železniční svršek lipnického zhlaví žst. Prosenice, a to v prostoru výhybky č. 5, vyvráceny byly osvětlovací stožáry, typu JŽ 14, č. 39 a 40, a zcela zničeno zábradlí propustku v km 191,822. Dále bylo na lipnickém zhlaví poškozeno trakční vedení nad lichou a sudou kolejovou skupinou.
V průběhu nehodového děje byly vykolejenými a vpravo vyvrácenými TDV vlaku Pn 52479 deformovány jazyky, opornice a levá kolejnice odbočného směru v srdcovkové části výhybky č. 5, vč. pražců před koncem výhybky.
Nárazem předního dílu prvního vykolejeného TDV A-IF 37 80 4657 019-8 Sggmrrs^{S240} (dále jen 37 80 4657 019-8) vlaku Pn 52479, řazeného jako 4. TDV za HDV, do TP č. 21 (opatřené konstrukcí pohyblivého kotvení kotevního úseku nad kolejovou spojkou výhybek č. 3 a 4 na lipnickém zhlaví) byla její příhradová konstrukce silně deformována a vychýlena pod úhlem cca 20° ve směru Lipník n. B., což zapříčinilo vytržení nosné brány mezi TP č. 21 a 22 z kotvení k TP č. 22 a zborcení nosné brány na trakční vedení liché a sudé kolejové skupiny;

Obr. č. 5: Pohled na místo MU z lipnického záhlaví žst. Prosence

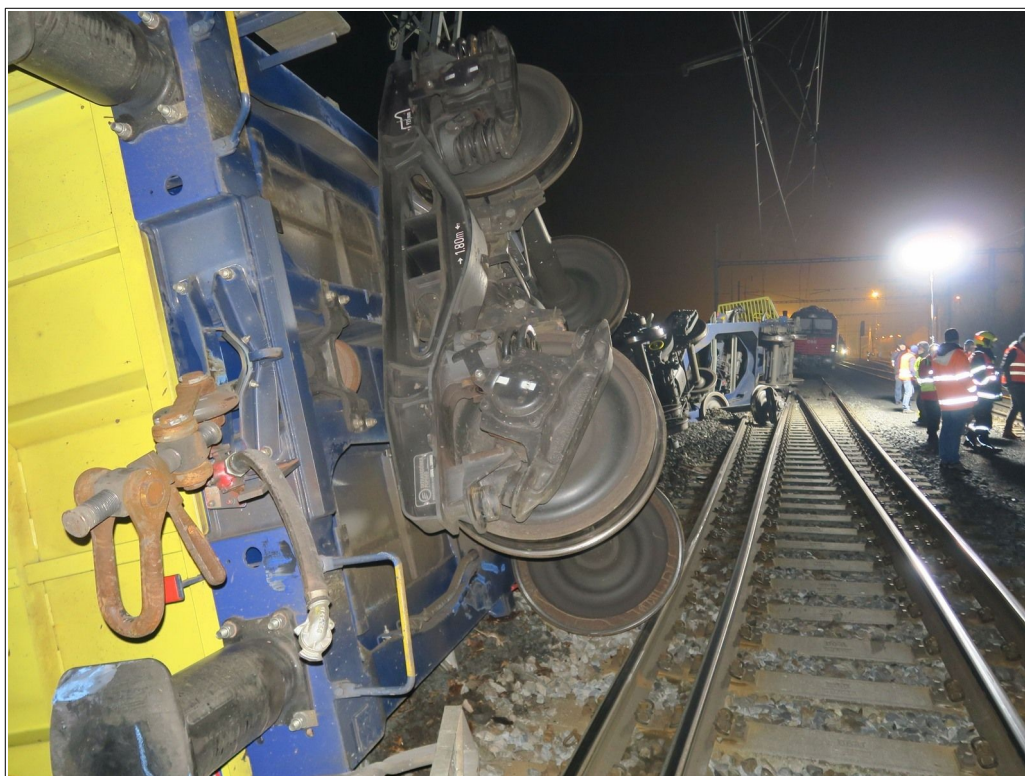
Obr. č. 6: Pohled na vykolejená TDV vlaku Pn 52479
