## **Závěrečná zpráva o výsledcích šetření mimořádné události**

Nedovolená jízda vlaku Os 16936 za hlavní (odjezdové) návěstidlo L3 s návěstí zakazující jízdu s následným vykolejením v železniční stanici Teplice v Čechách

## **Accident and incident investigation report**

Unauthorized movement of the regional passenger train No. 16936 behind the main signal device L3 and consequent derailment at Teplice v Čechách station

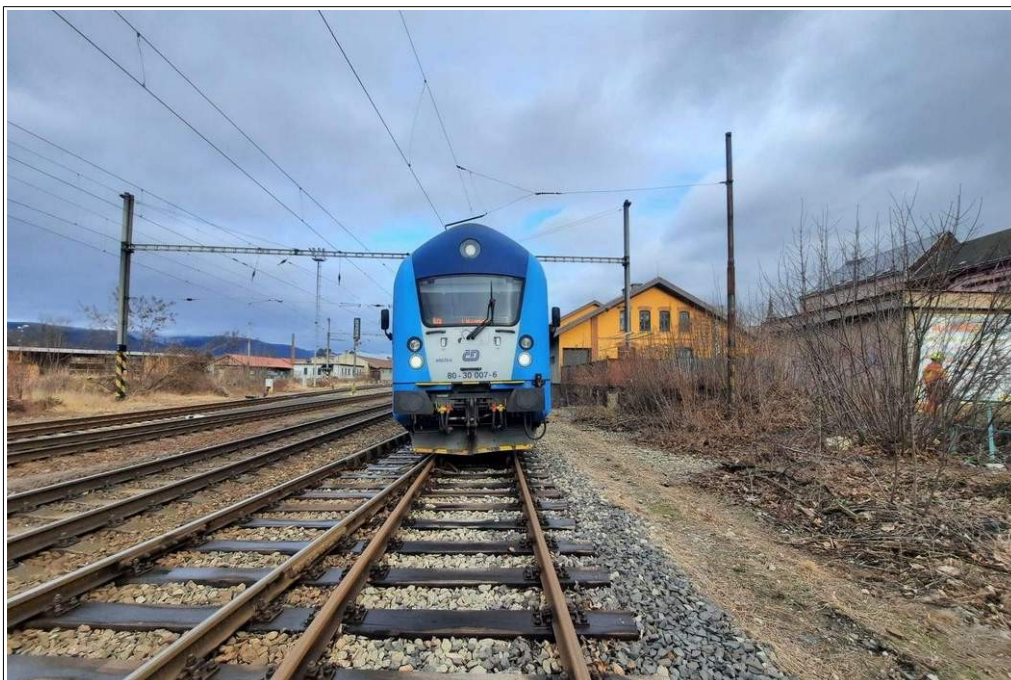
Vlak Os 16936 zastavil čelem řídicího vozu v km 18,409 v prostoru srdcovky výhybky č. 12. První tři dvojkolí řídicího vozu se nacházela na kolejnicích v přímém směru výhybky, tzn. směrem na 3b. SK, pravé kolo 4. dvojkolí řídicího vozu bylo propadlé mezi jazyk a opornici, levé kolo se nacházelo na temeni levé opornice. Výhybka byla v koncové poloze, další dvojkolí vlaku byla na kolejnicích a na výhybce by pokračovala v jízdě vpravo odbočnou větví.

Obr. č. 2: Místo zastavení čela vlaku Os 16936 za srdcovkou výhybky č. 12.

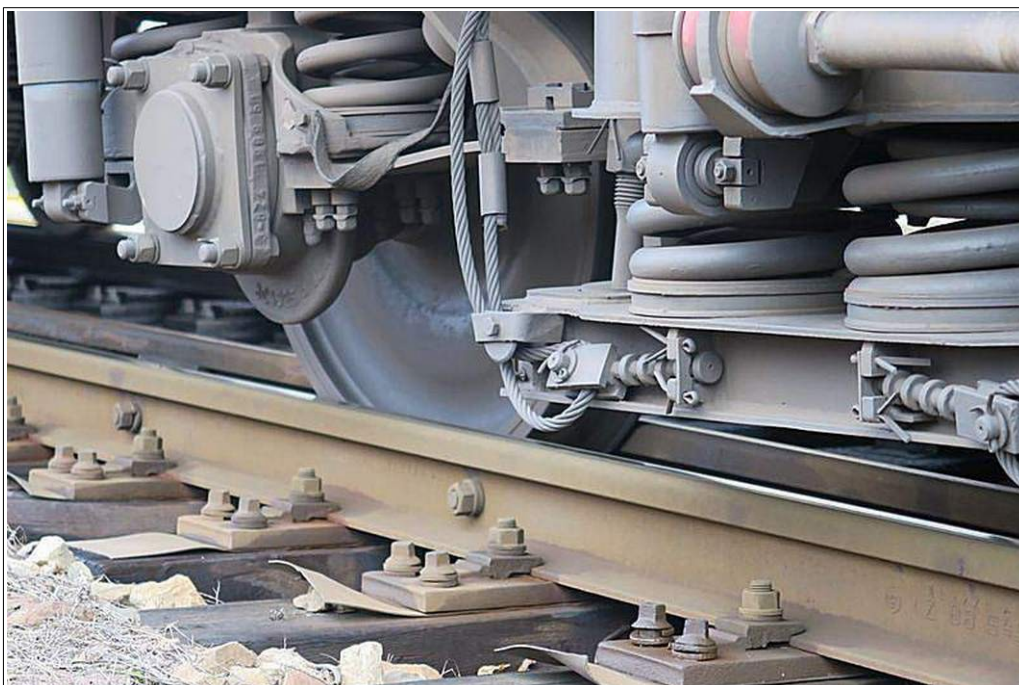
K nedovolené jízdě za návěstidlo L3 tedy došlo shodou okolností bezprostředně po tom, co SZZ započalo s přestavováním dvojice výhybek č. 12/14. Proto došlo k vidlicové jízdě a vykolejení 4. nápravy prvního DV vlaku Os 16936 na výhybce č. 12, nicméně takové situaci nemohlo SZZ objektivně zabránit.

Obr. č. 3: Propad pravého kola 4 dvojkolí řídicího vozu mezi jazyk a opornici výhybky č.12 (vlak se pohyboval zleva doprava).

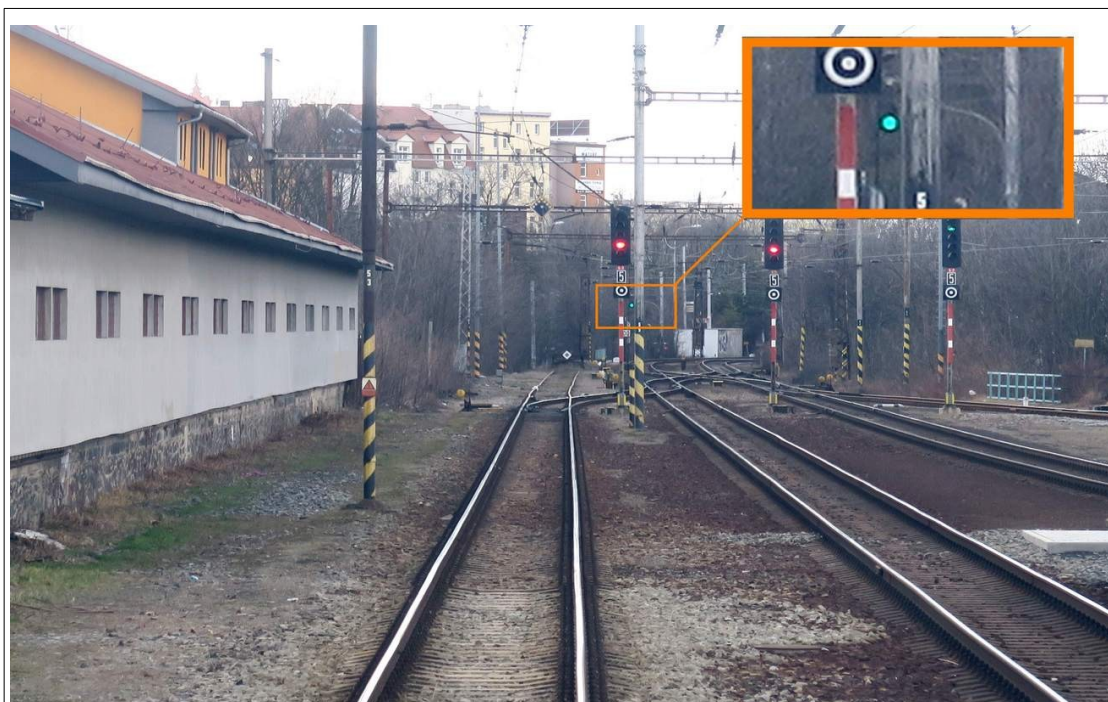
Obr. č. 4: V reálu zřetelný zdroj zeleného světla semaforu ve výhledu strojvedoucího vlaku odjíždějícího ze 3. SK žst. Teplice v Čechách směrem do žst. Řetenice. Zdroj: DI

Z důvodu zlepšení pracovních podmínek a eliminace možných nevědomých pochybení (omylů) strojvedoucích považuje DI za přínosné v dohledné době zajistit vhodné stavebně-technické opatření, které zamezí průniku úzkého kuželu světla předmětného světelného zdroje do prostoru nástupišť staničních kolejí žst. Teplice v Čechách – viz obr. č. 7. Nicméně je nutné konstatovat, že vzhledem k délce a četnosti zkušenosti zúčastněného strojvedoucího s tímto místem, bez předchozích stížností z jeho strany, vzhledem k průběhu této MU, které mohlo zamezit např. i sledování indikace návěstního opakovače vlakového zabezpečovače nebo uvědomění si nestandardní nutnosti obsluhy tlačítka bdělosti, DI považuje za příčinu vzniku předmětné MU nevěnování dostatečné pozornosti sledování návěstí odjezdového návěstidla L3.

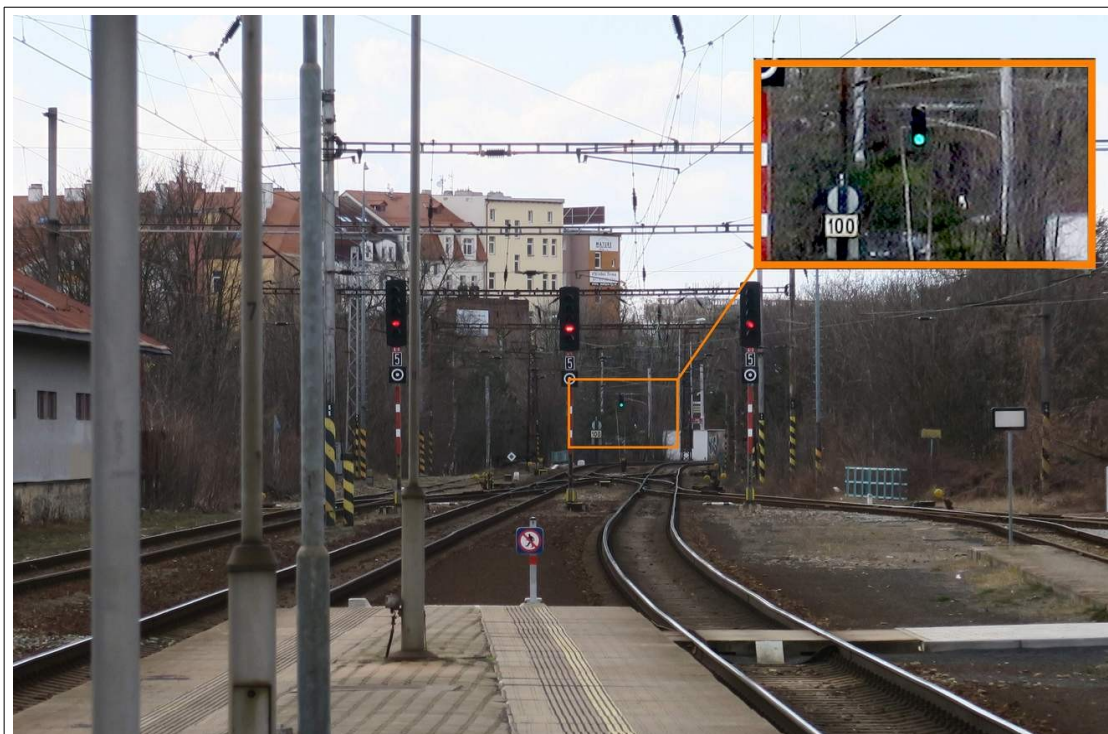
Obr. č. 5: V reálu zřetelný zdroj zeleného světla semaforu viditelný z ostrovního nástupiště mezi 1. a 2. SK žst. Teplice v Čechách směrem k žst. Řetenice. Zdroj: DI

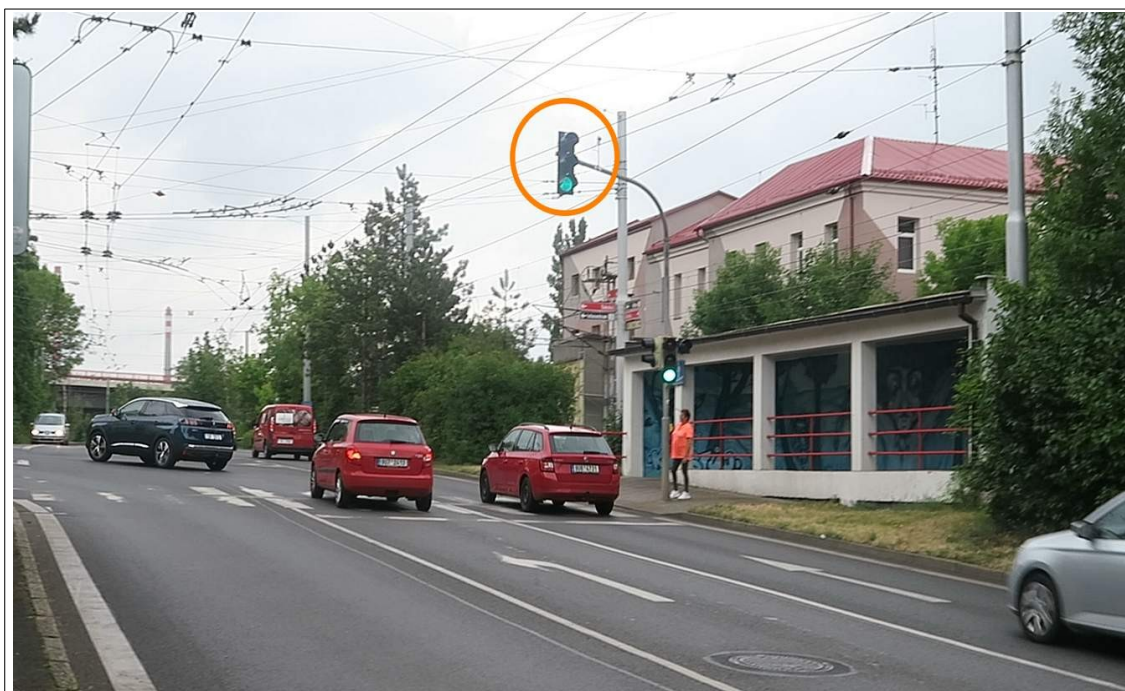
Obr. č. 6: Předmětné světlo silničního semaforu křižovatky ulic Na Hrázi a Dubská je směřováno do prostoru nástupišť žst. Teplice v Čechách. Železniční trať se nachází vpravo za vstupem do podchodu.  
Zdroj: DI

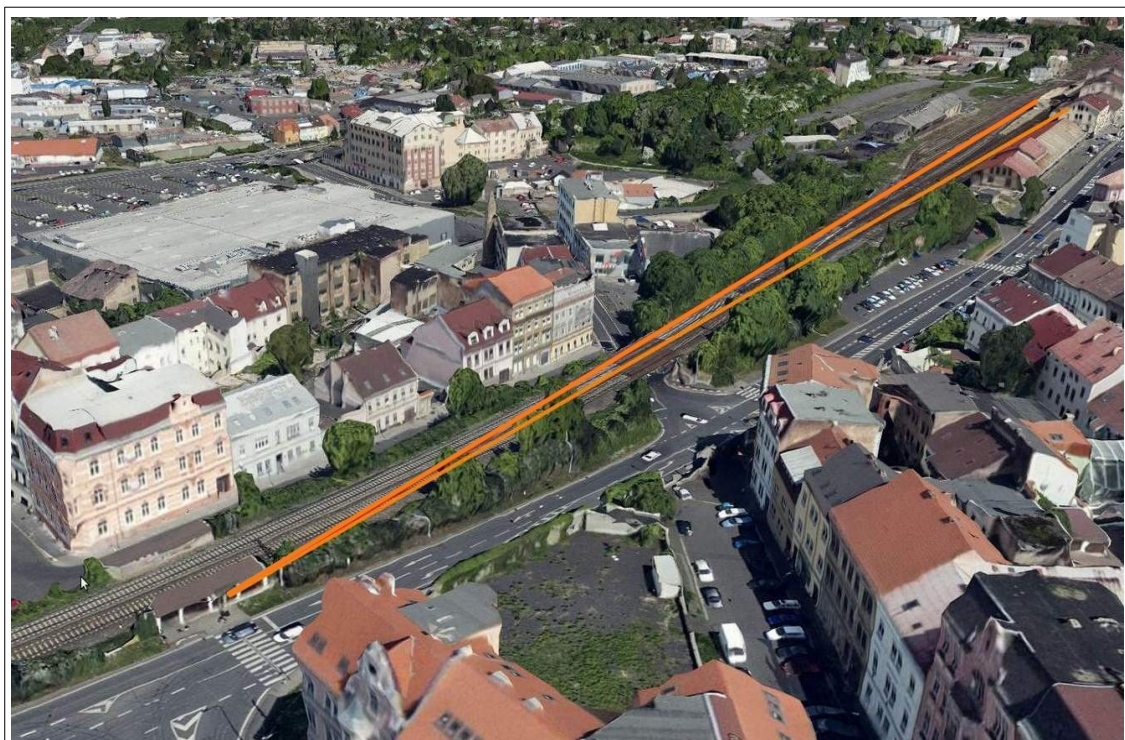
Obr. č. 7: Úzký kužel světla silničního semaforu křižovatky ulic Na Hrázi a Dubská pronikající do prostoru nástupišť žst. Teplice v Čechách.  
Zdroj: Google maps
