The Rail Safety Inspection Office

Závěrečná zpráva o výsledcích šetření mimořádné události

Nedovolená jízda vlaku Sp 1834 za hlavní (odjezdové) návěstidlo L4 s návěstí zakazující jízdu, vykolejení a srážka se stojícím drážním vozidlem v železniční stanici Letohrad

Unauthorized movement of the regional passenger train No. 1834 behind the main (departure) signal device L4, derailment and collision with detached rolling stock at Letohrad station

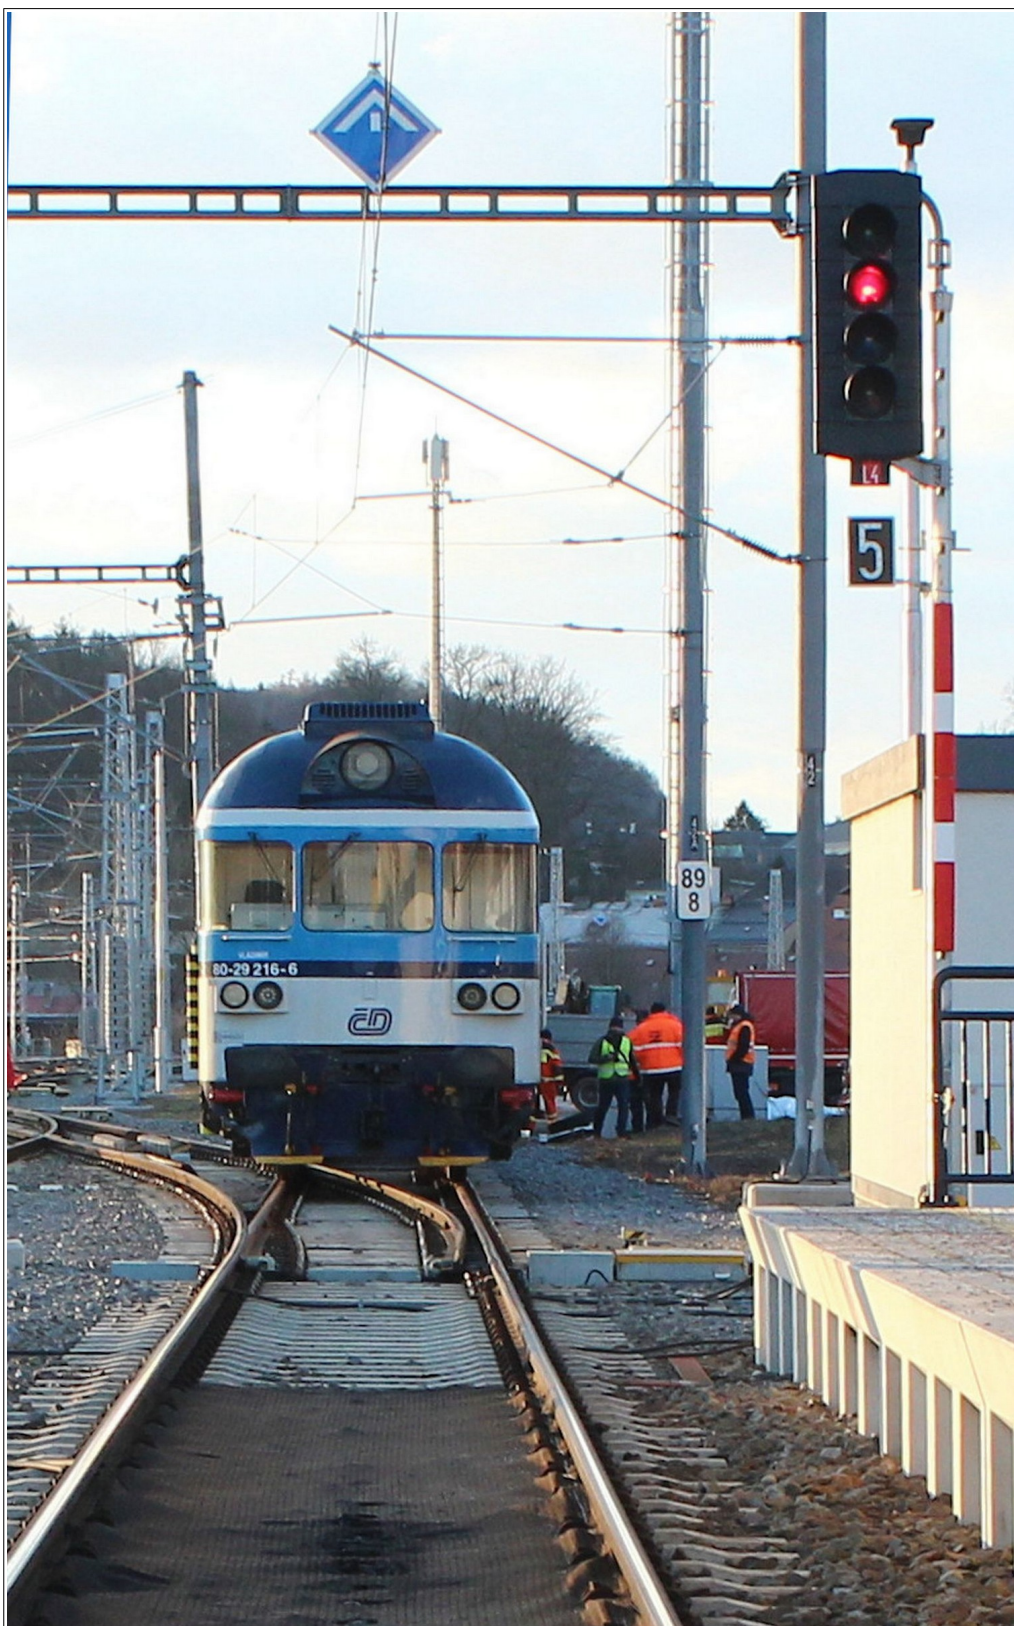
Obr. č. 3: Místo vzniku MU, hlavní (odjezdové) návěstidlo L4, pohled na zadní část ŘDV vlaku Sp 1834 na SK č. 4c
Zdroj: DI

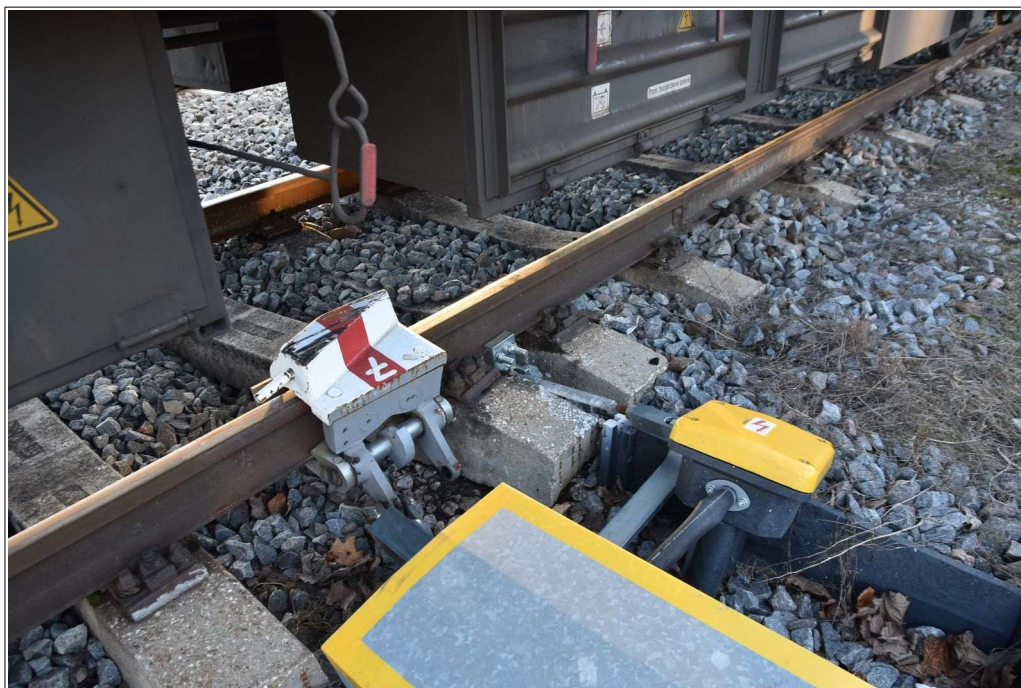
- po nedovolené jízdě vlaku Sp 1834 došlo k najetí na nesklopený svodový klín výkolejky Vk7 v km 89,799, umístěný na pravé kolejnici ve směru jízdy. Vzhledem k jízdě proti směru klínu (pro vyšinití vlaku mimo hlavy kolejnic) byl svodový klín s připojovacím a sklápěcím zařízením nárazem kol DV posunut na okraj pražcového pole a přitlačen na následující pražec ve směru jízdy. Součásti výkolejky byly poškozeny a na vrchní straně svodového klínu výkolejky byly stopy po nárazu a jízdě kol vlaku;

Obr. č. 4: Poškozená výkolejka Vk7 po jízdě HDV vlaku Sp 1834
