Závěrečná zpráva o výsledcích šetření mimořádné události

Vykolejení vlaku Nex 53030 v železniční stanici Bílina

Accident and incident investigation report

Derailment of the freight train No. 53030 at Bílina station

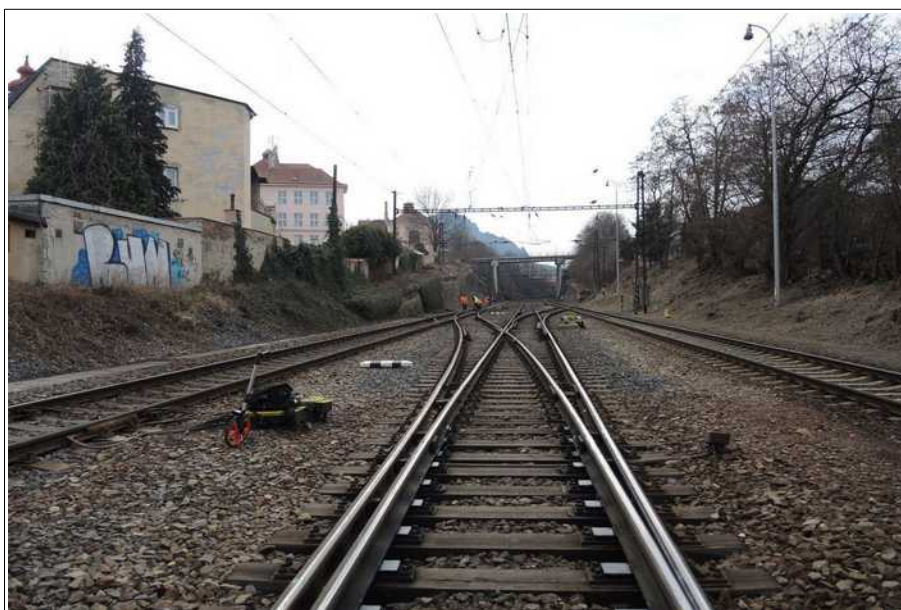
Obr. č. 2: Pohled na výhybky č. 35 a 37

- výhybka č. 35 v km 35,001 byla tvaru JR65-1:9-300L, pravý ohnutý (pojízdný) jazyk byl přilehlý k opornici, pravý hák závěru byl zaklesnutý, výhybka nenesla stopy po rozřezu, výměnové závaží vpravo výhybky směřovalo ke koleji (odpovídalo poloze výhybky). Na pravém jazyku, cca 18 – 21 cm od hrotu, byla krátká lesklá (čerstvá) stopa u horní hrany jazyka, 25 cm od hrotu začínala další souvislá lesklá (čerstvá) stopa u horní hrany jazyka. V místě 60 cm od hrotu pravého jazyka byl komisionálně určen začátek stopy po vystoupení okolků na horní plochu jazyka (bod „0“), která lineárně pokračovala po pravé horní hraně jazyka (na straně přilehlé k opornici), tzn. místem, kudy se okolek kola za normálních okolností nepohybuje. Následovaly mj. stopy po propadu levých a pravých kol mezi jazyky a opornice, kompletní výčet stop vykolejení je uveden v tabulce níže. Předmětný (pravý ohnutý) jazyk výhybky č. 35 byl přeměřen šablonou PŠR-3 – použity byly šablony „q_R 6,5“, „- 17 mm“ a „55°“, byl zjištěn nedostatek (měřením šablonou „55°“ byl zjištěn nevyhovující úhel ojetí přední části jazyka), proto bylo rozhodnuto o provedení komisionálního přeměření následující den.

- výhybka č. 37 v km 35,075 tvaru JR65-1:9-300L nebyla v koncové poloze, pravý ohnutý jazyk byl vzdálen od opornice cca 8 mm, oba háky závěru byly vyklesnuté. Na pravém (ve směru jízdy vlaku levém) ohnutém jazyku byly stopy po rozřezu, výměník situovaný na opačné straně byl destruován vykolejeným TDV.

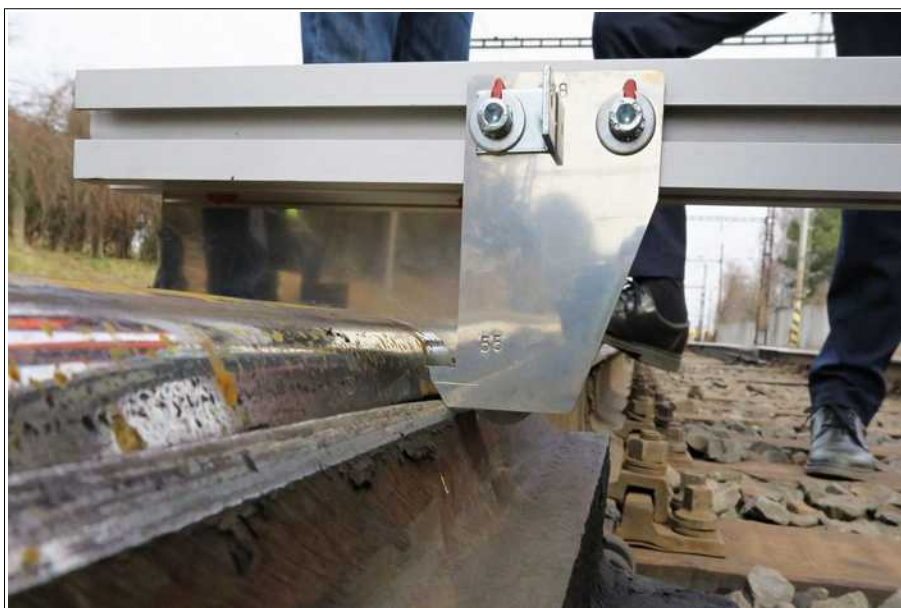
Obr. č. 3: Měření výhybky č. 35 šablonou „55°“

Dne 15. 3. 2022 byl komisionálně přeměřen předmětný (pravý ohnutý) jazyk výhybky č. 35 šablonou PŠR-3 – použity byly šablony „q_R 6,5“, „-17 mm“ a „55°“:

- měřením šablonou „q_R 6,5“ bylo zjištěno, že okolek kola DV se v oblasti hrotu nedotýkal jazyka (jazyk byl skryt za pojížděnou hranou opornice);
- měřením šablonou „-17 mm“ v intervalech po 5 cm bylo zjištěno, že se spodní hrana šablony poprvé začínala dotýkat horní hrany jazyka ve vzdálenosti 60 cm od hrotu;
- měřením šablonou „55°“ v intervalech po 5 cm bylo zjištěno, že nevyhovující sklon jazyka byl v místě 20 cm a dále pak 25 až 50 cm od hrotu.

V prostoru šplhání a vyšplhání kola DV na pravý jazyk výhybky č. 35 (před a v oblasti bodu „0“) byl úhel bočního sklonu hlavy jazyka, nezbytný pro bezpečné vedení dvojkolí, menší než 55°, což je méně než je stanovena minimální mez. Délka oblasti s nevyhovujícím bočním úhlem byla poměrně krátká, cca 10 až 50 cm. Vzhledem k výše uvedenému provedení snížení výšky jazyka broušením z důvodu odstranění defektoskopické vady (označeného číselným kódem vady „2223“ na patě jazyka) byla přední část jazyka v době vzniku MU nízká a široká (z důvodu chybějícího materiálu), což se prokázalo i při měření měřicí šablonou PŠR-3 šablonkami „55°“ a „-17“. Uvedené zjištění potvrzují i výsledky uvedené v posudku „Odborné posouzení obrysů kol a profilu jazyka výhybky č. 35 k MU v žst. Bílina“.

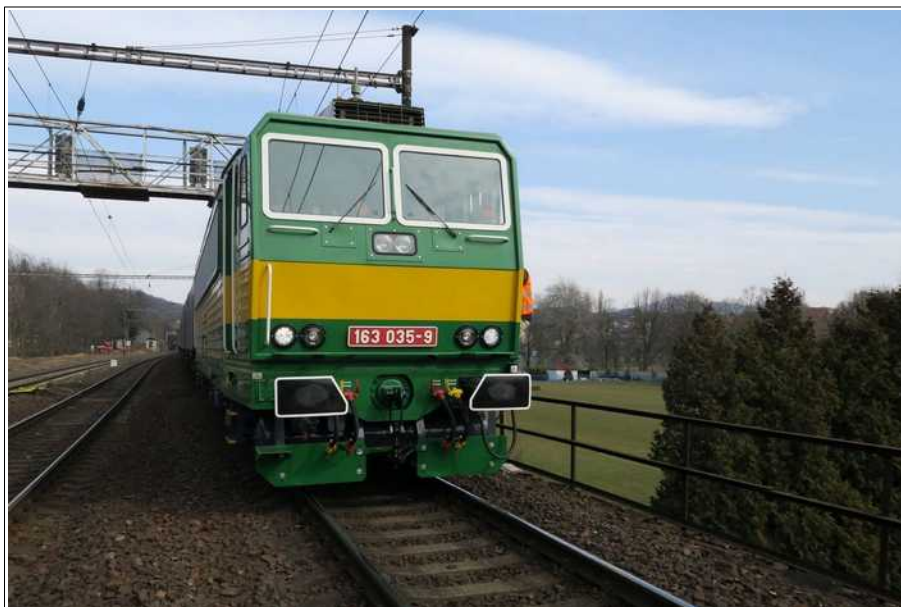
Obr. č. 4: Místo zastavení čela vlaku Nex 53030 v km 35,851

- HDV nebylo vykolejené ani poškozené;
- čelo vlaku Nex 53030 bylo označeno návěstí „Začátek vlaku“ a nacházelo se v km 35,851.

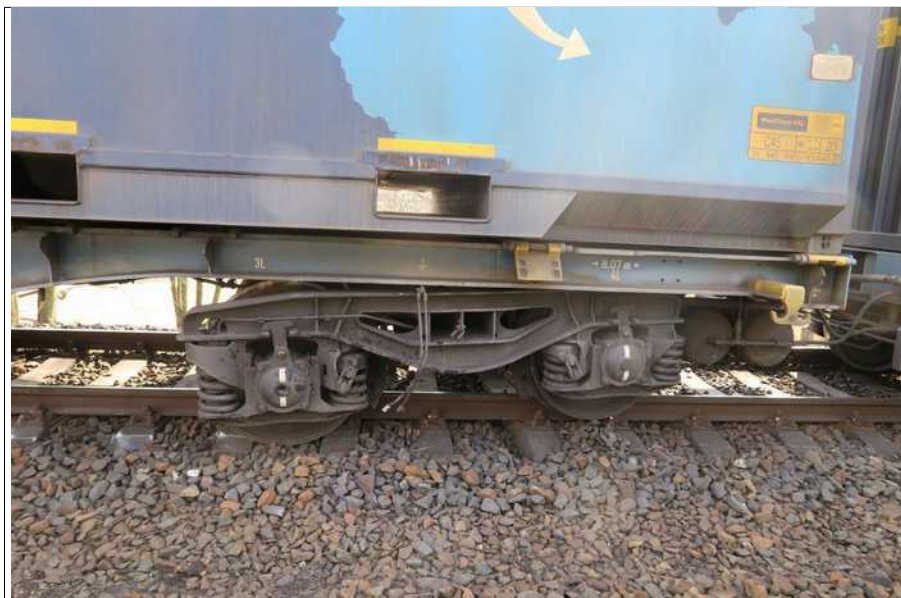
Obr. č. 5: Pohled na vykolejené TDV

- madlo posunovače nad stupačkou u levého nárazníku článku B bylo poškozeno talířem levého nárazníku článku B sedmého TDV 31 54 4854 164-1;
- na pravé straně třetího podvozku ve směru jízdy (nápravy 3 – 4, kola 3L a 4L) byly čerstvé stopy po oleji z poškozených tlumivek kolejových obvodů u výhybky č. 37 a byl utržen zemnicí kabel mezi podvozkem a rámem TDV;
