Závěrečná zpráva o výsledcích šetření mimořádné události

Vykolejení drážního vozidla za jízdy posunového dílu s následným pádem vedoucího posunu ze stupačky, jeho střet s drážním vozidlem, následná srážka s odstaveným drážním vozidlem, jeho vykolejení a srážka se zarážedlem v železniční stanici Obrnice

Derailment of 1 rolling stock of the shunting operation with consequent falling of supervisor of shunting, his collision with rolling stock, consequent collision the shunting operation with detached rolling stock, its derailment and collision with rail buffer stop at Obrnice station

č. j.: 6-921/2022/DI

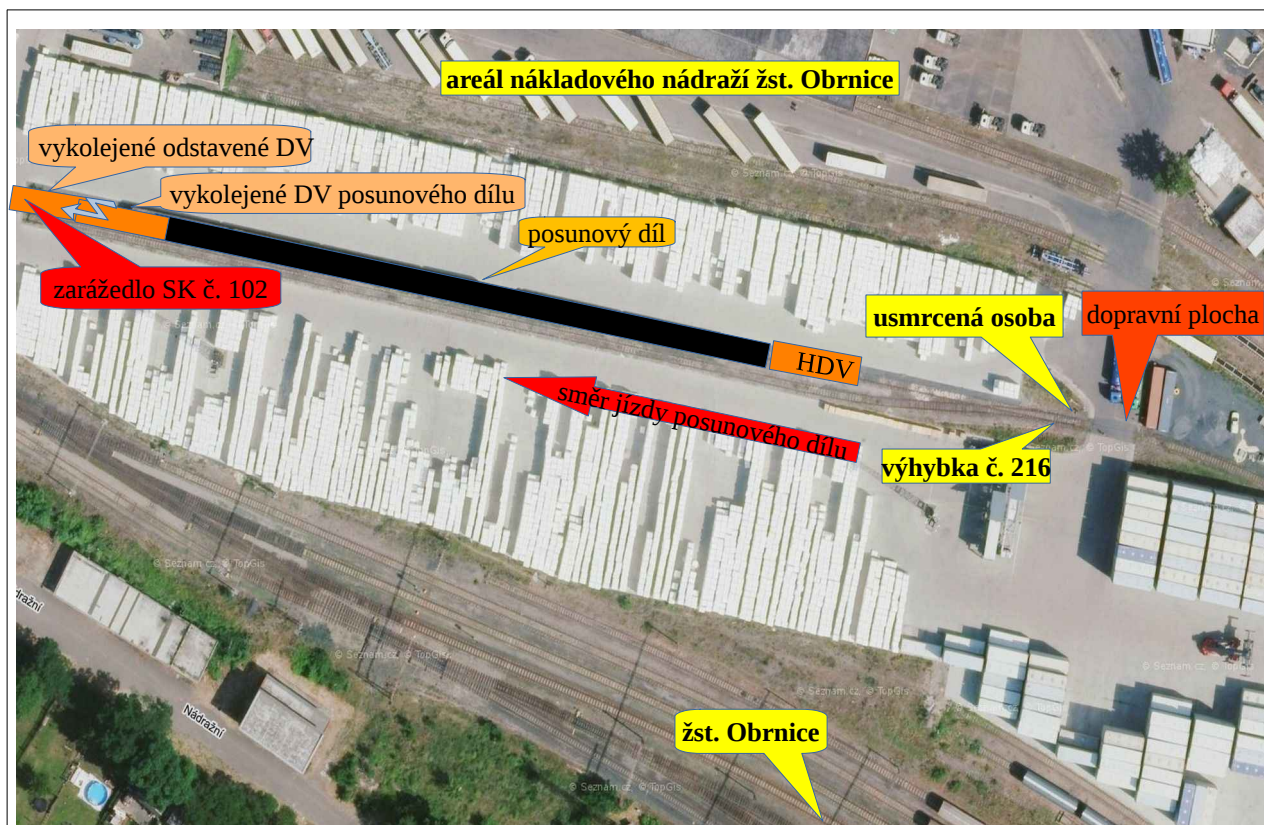
Obr. č. 1: Schéma místa vzniku MU

- povrch konstrukce byl bez viditelného poškození;
- v km 232,985, tj. 70 cm od okraje konstrukce dopravní plochy, byl zjištěn bod „0“ – místo, kde vystoupal okolek pravého kola přední nápravy prvního sunutého DV na temeno hlavy pravého kolejnicového pásu;

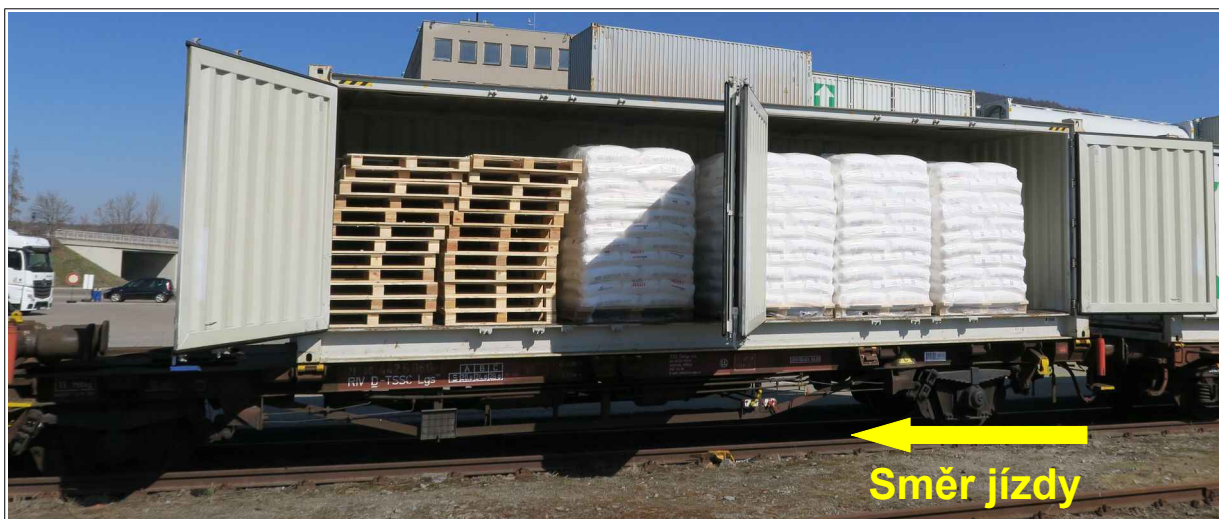
Obr. č. 2: Rozložení nákladu v kontejneru 3MBG 8033 po MU

- zboží na 1 paletě (hmotnost palety 23 kg) mělo hmotnost 1 375 kg;
 - při ohledání bylo změřeno rozložení a poloha jednotlivých palet od čela bližšího k HDV (viz obr. č. 2):

- hrana první řady, 2 palety PETRO za sebou s polyolefíny, se nacházela ve vzdálenosti 0,7 m od čela kontejneru a 0,8 m před osou zadní nápravy;
- druhá řada, 2 palety PETRO za sebou s polyolefíny, se nacházela 0,12 m od první řady;
- třetí řada, 2 palety PETRO za sebou s polyolefíny, se nacházela těsně vedle druhé řady;
- čtvrtá řada, vpředu jedna paleta PETRO s polyolefíny a za ní prázdná paleta PETRO, se nacházela 0,31 m od třetí řady;
- pátá řada, 2 stohy za sebou (12 palet 1,1 x 1,1 m), se nacházela 0,25 m od čtvrté řady;
- šestá řada, 2 stohy za sebou (12 palet 1,1 x 1,1 m), se nacházela 0,12 m od páté řady;

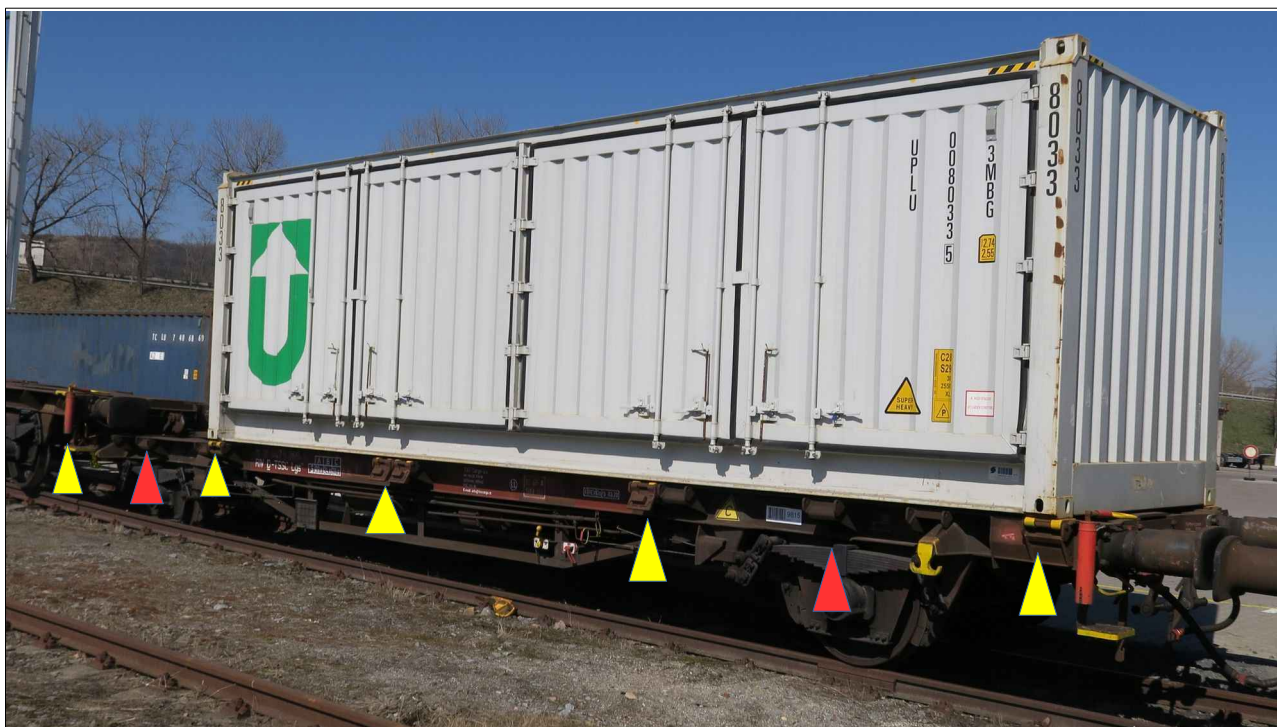
Obr. č. 3: Uspořádání překlápěcích čepů pro uložení kontejnerů na DV řady Lgs

Dvounápravová DV řady Lgs 060-1 a Lgs 200-3 určená pro přepravu kontejnerů 20“, 30“ a 40“ měla takové uspořádání překlápěcích čepů (viz žluté šipky obr. č. 3 a detail obr. č. 4), které umožňovalo uložení a zajištění jednoho kontejneru 20“, dvou kontejnerů 20“, jednoho kontejneru 30“ nebo jednoho kontejneru 40“. Kontejnery 20“ a 40“ bylo možno uložit na DV rovnoměrně. Uložení kontejneru 30“ umožňovalo uspořádání překlápěcích čepů vždy k jednomu čelu DV, tedy ne zcela rovnoměrně (viz obr. č. 5). V uvedené poloze byl kontejner 3MBG 8033 uložen na DV Lgs 060-1 dle vyjádření držitele DV a kontejnerů (UPLINE) předchozí den, tj. 17. 3. 2022, na terminálu v žst. Obrnice kolovým kontejnerovým nakladačem.

DI provedla výpočet poměru hmotností na nápravu dle článku 3.3 Nakládací směrnice UIC pro případ prázdného kontejneru 3MBG 8033 uloženého na DV Lgs 060-1 (viz obr. č. 3) ve stejné poloze vůči nápravám jako při předmětné MU. Nakládací směrnice UIC dovoluje připustit k přepravě dvounápravová DV, jejichž poměr zatížení mezi oběma nápravami nepřekročí hodnotu 2 : 1.

DV řady Lgs bylo vybaveno konzolami pro překlápěcí čepy také v úrovni náprav, avšak bez čepů, (viz červené šipky obr. č. 3 a detail na obr. č. 6). Dosazení překlápěcích čepů na tyto konzoly by umožnilo rovnoměrné uložení kontejneru 30“ na DV řady Lgs, tedy na střed DV.

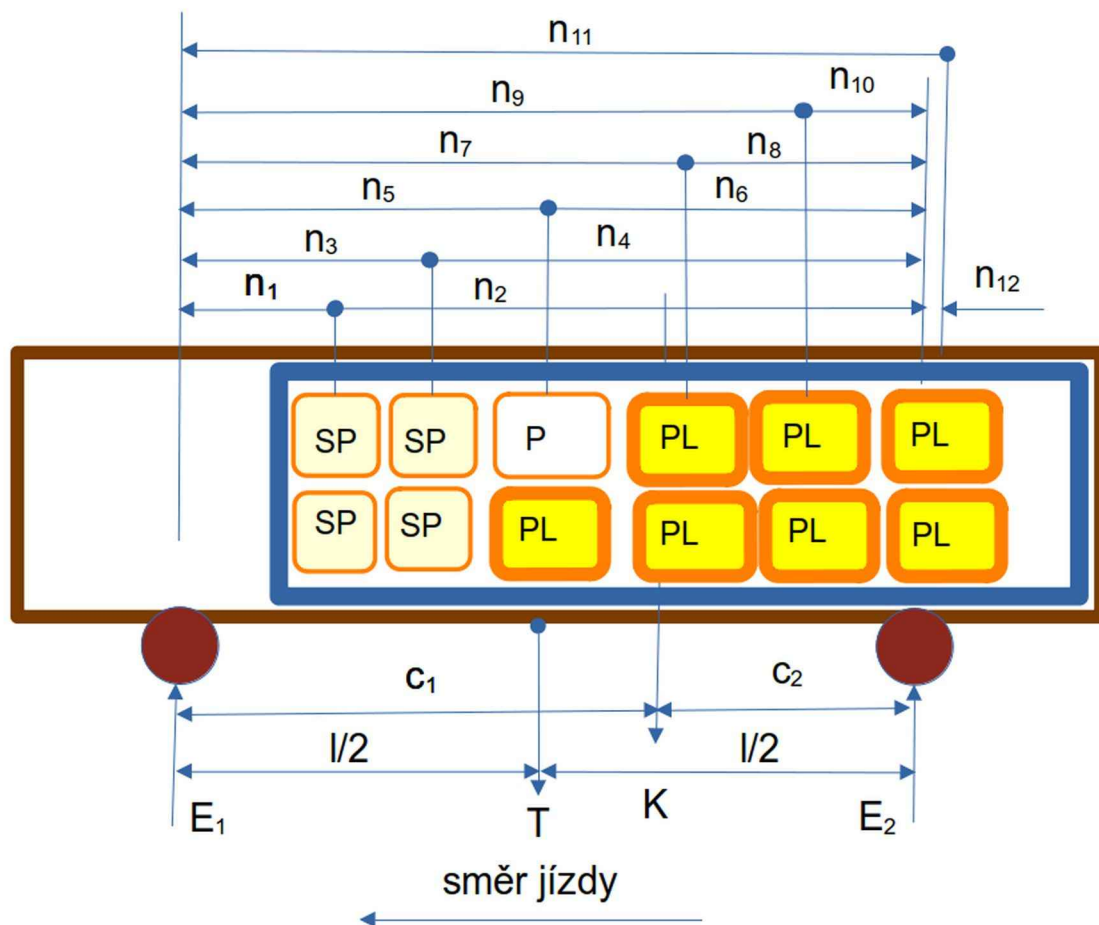
Obr. č. 9: Rozmístění jednotlivých palet v kontejneru na DV Lgs 060-1 – půdorys

Vzhledem k posunutému nákladu v kontejneru a poškození DV Lgs 060-1 způsobeného následkem jízdy ve vykolejeném stavu a následnými srážkami s odstaveným DV a zarážedlem se DI pro zjištění objektivních hodnot zatížení na jednotlivé nápravy a kola a zjištění poměru zatížení mezi nápravami rozhodla místo provedení vážení DV Lgs 060-1 po MU provést zjištění potřebných hodnot výpočtem. Při výpočtu vycházela DI z fyzikálně matematických vztahů a známých hodnot hmotností DV Lgs 060-1, kontejneru 3MBG 8033, prázdné palety PETRO, palety PETRO naložené polyolefiny a stohu prázdných palet PETRO. Polohy těžišť kontejneru a jednotlivých palet byly zjištěny měřením a výpočtem. Vzhledem k poloze jednotlivých částí nákladu vůči jednotlivým nápravám bylo nutné použít momentovou větu pro obě nápravy, tedy neuvažovat pouze jednoduché odečtení vypočtené hodnoty hmotnosti na jednu nápravu od celkové hmotnosti DV včetně nákladu, jak je uvedeno v Nakládací směrnici UIC. Pro posouzení správnosti rozložení nákladu uvádí čl. 3.3 pro dvounápravové DV mezní poměry mezi nápravami 2 : 1 a mezi koly na jedné nápravě 1,25 : 1. Při překročení uvedených poměrů nesmí být takto naložené DV přijato do přepravy.

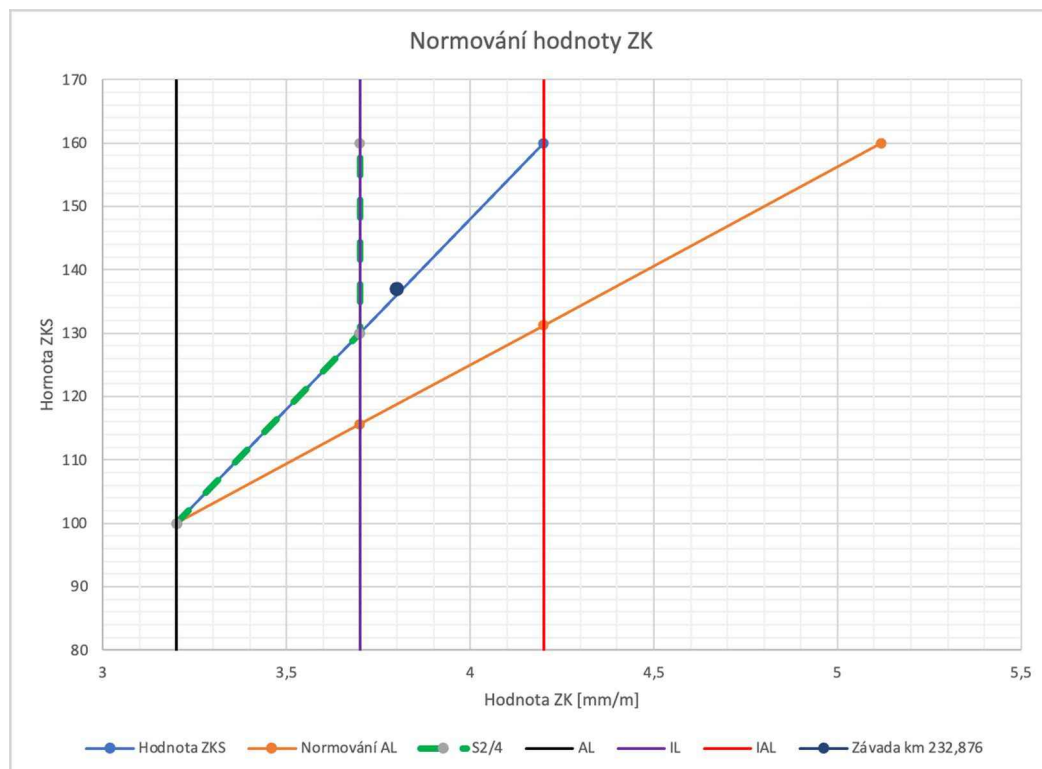
Relativní hodnota ZKS pro mez IL je uvažována 130, pro mez IAL 160. Demonstrace vztahu (2) pro základnu ZK 7,5 m, odpovídající lokální závadě v km 232,786, je na Obr. 1. Samotná závada je vyznačena v grafu černým bodem.

- Vzorec (2), uvedený v předpisu SŽ S2/4, je v grafu na obr. 1 vyznačen žlutou barvou. Je zřejmé, že tento výpočet neodpovídá skutečnému výpočtu ZKS. Pravděpodobně je použit algoritmus podle zprávy [1] podle Varianty 2 normování po částech lineární.
- Při aplikaci tabulky C.5 Přílohy C předpisu je závada v km 232,876 na základně 7,5 m překračující IAL, nebude však možné vypočítat hodnotu ZKS.
