## **Závěrečná zpráva o výsledcích šetření mimořádné události**

Vykolejení vlaku Os 9013 v železniční stanici Praha-Krč

Derailment of the regional passenger train No. 9013 at Praha-Krč station

č. j.: 6-970/2022/DI

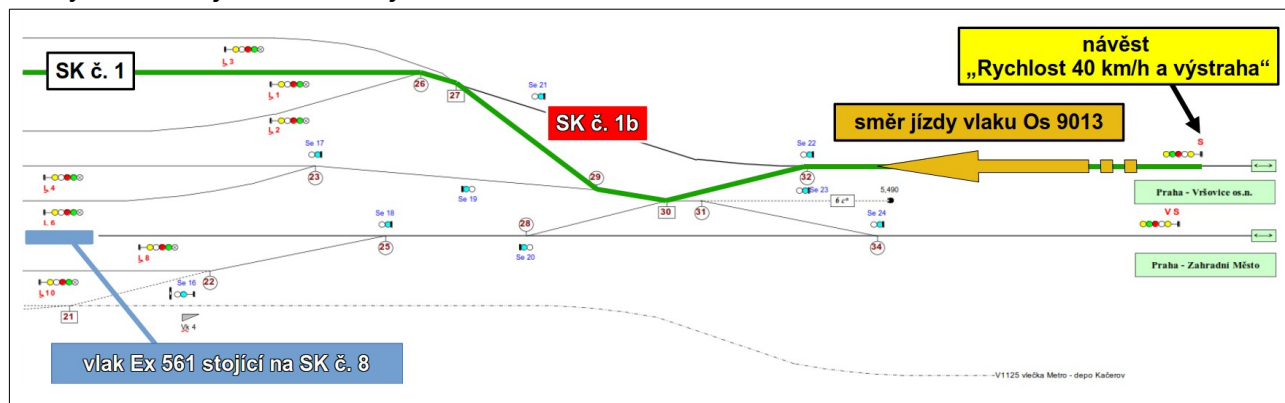
Výpravčí žst. Praha-Krč dne 23. 3. 2022 od vzniku poruchy KO 1bK, tzn. od 13:51 h, neměla možnost provádět zjišťování volnosti vlakové cesty na SK č. 1b činností SZZ, avšak závislosti provozovaného SZZ umožňovaly vliv poruchy na zabezpečení vlakové cesty pro vlak Os 9013 zcela eliminovat využitím variantní vlakové cesty č. 122 vedené mimo SK č. 1b (zatíženou poruchou KO 1bK), tzn. přes výhybky č. 30a/b, 29 a 27, se závěrem jízdní cesty a dovolit jízdu kolem vjezdového návěstidla S normální obsluhou SZZ.

**Obr. č. 3:** Grafické znázornění variantní vlakové cesty č. 122 dle ZT žst. Praha-Krč.

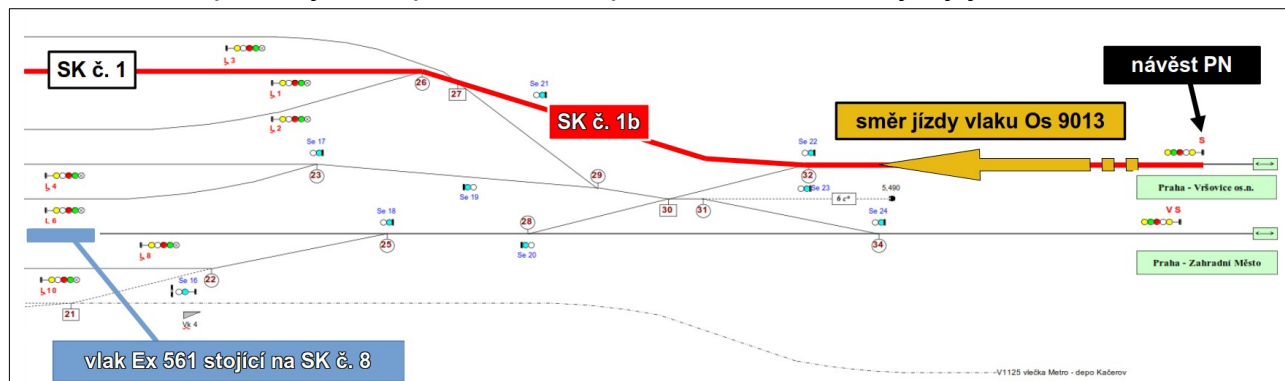
Přesto se výpravčí rozhodla postavit vlakovou cestu pro vlak Os 9013 z TK č. 1 Praha-Krč – Praha-Vršovice na SK č. 1 žst. Praha-Krč přes SK č. 1b, jejíž KO byl v poruše a neumožňoval automatickou činností SZZ provést závěr vlakové cesty. Protože se rozhodla dovolit vjezd vlaku Os 9013 do žst. Praha-Krč PN vjezdového návěstidla S, nezajistila před dovolením jízdy vlaku vlakovou cestu nebo její část závěrem posunové cesty na vršovickém zhlaví, který mohla a dle jednotných technologických postupů provozovatele dráhy měla použít, a ani třípolohové řadiče „26“, „27b“, „27a/29“ a „30a/32“ po manipulaci s nimi neoznačila, resp. nezajistila, upamatovávací pomůckou znemožňující jejich obsluhu.

**Obr. č. 4:** Grafické znázornění vlakové cesty postavené výpravčí žst. Praha-Krč dne 23. 3. 2022 pro vjezd vlaku Os 9013.

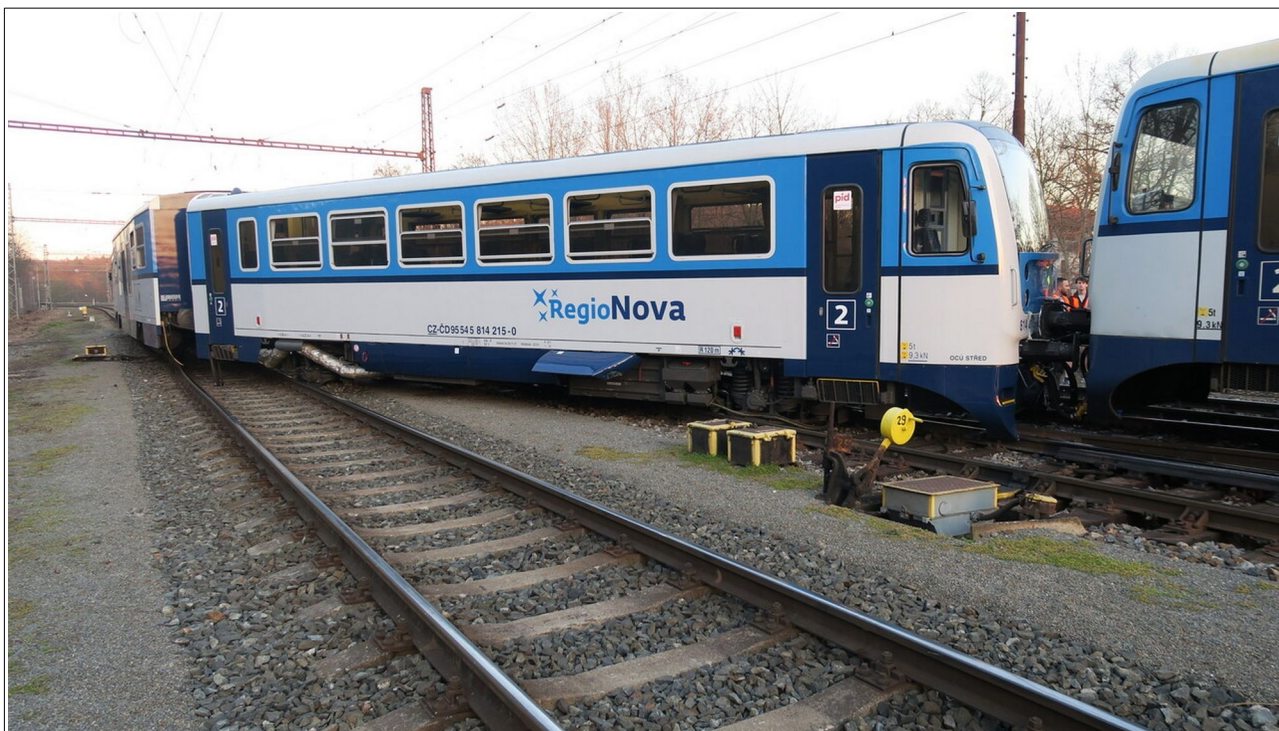
**Obr. č. 5:** Snímek vykolejeného HDV 814.215-0 v konečném postavení po MU, pořízený z prostoru vedle SK č. 1b.

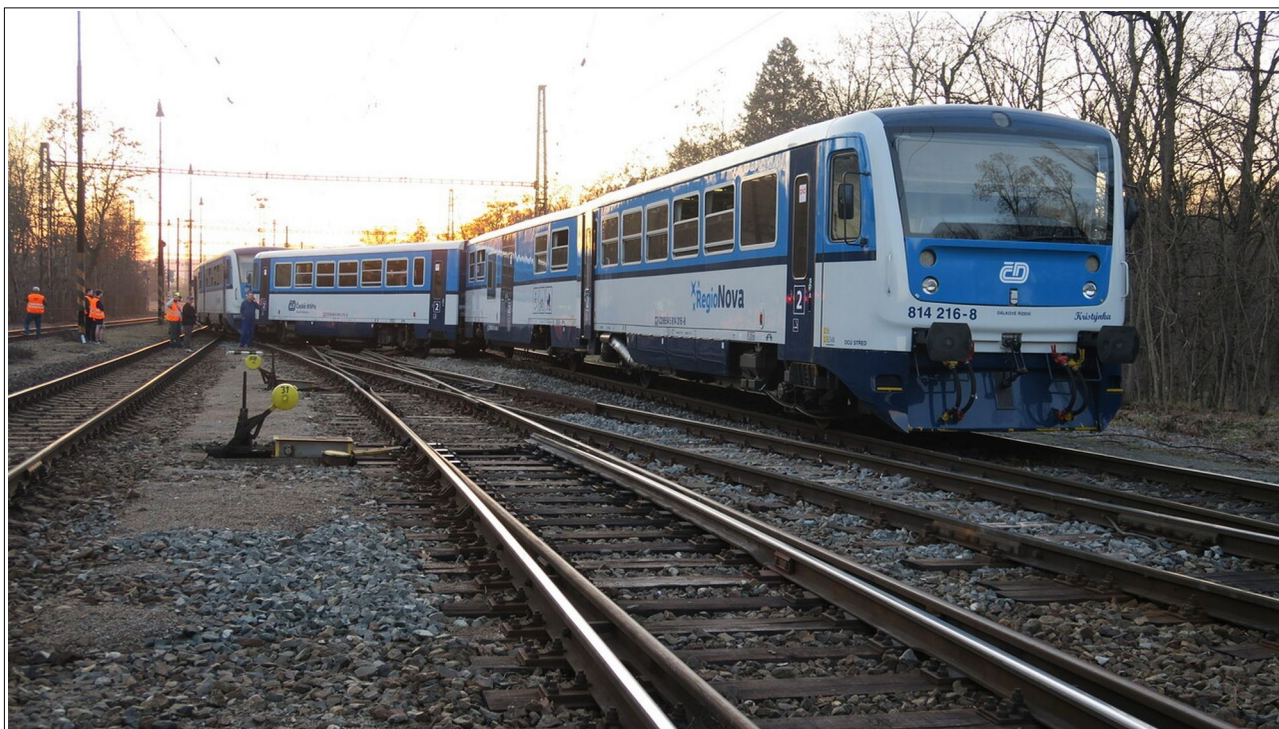
**Obr. č. 6:** Celkový pohled na vlak Os 9013 ze strany od konce vlaku v konečném postavení po MU.

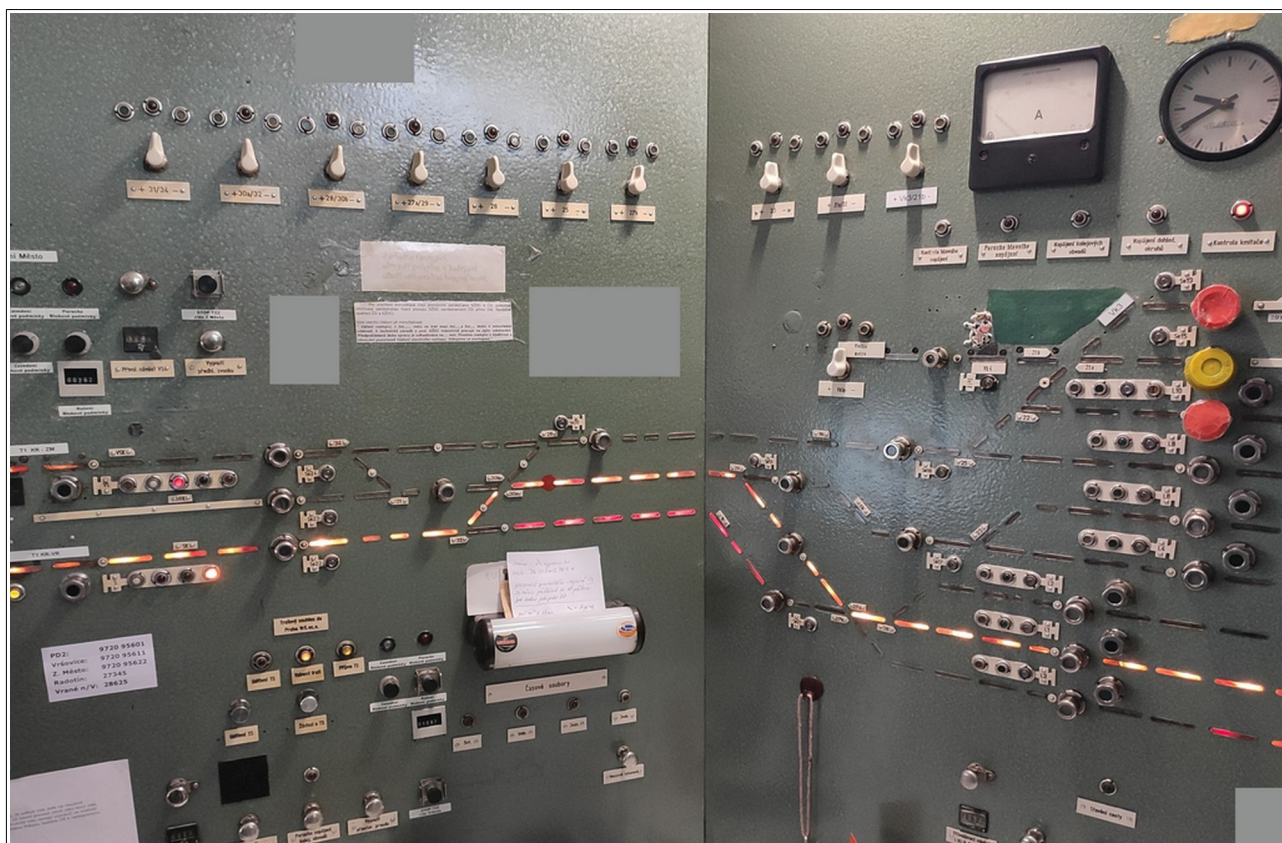
**Obr. č. 7:** Snímek dokumentující výsledek přezkoušení správné funkce SZZ žst. Praha-Krč při postavení variantní vlakové cesty č. 122 dle ZT vedené mimo SK č. 1b, tzn. přes výhybky č. 30a/b, 29 a 27. Pro relevantnost ověřovacího pokusu byla navozena porucha KO 1bK, tzn. porucha prvku obdobná jako při vzniku MU dne 23. 3. 2022.
